TERMINAL DE TRANSPORTE COLETIVO ACESSÍVEL

O Terminal de Integração do Centro (TICEN) é o principal terminal de ônibus dentre os seis distribuídos pelo município de Florianópolis. Localizado do centro da capital do estado de Santa Catarina em frente ao Mercado Público e ao lado do Terminal Rodoviário Rita Maria. Atende passageiros intermunicipais, interestaduais e até internacionais, um público bastante diversificado. Dados do Tribunal de Contas do Estado de Santa Catarina apontam, em 2014, a soma de 4,4 milhões de passageiros transportados a cada mês.

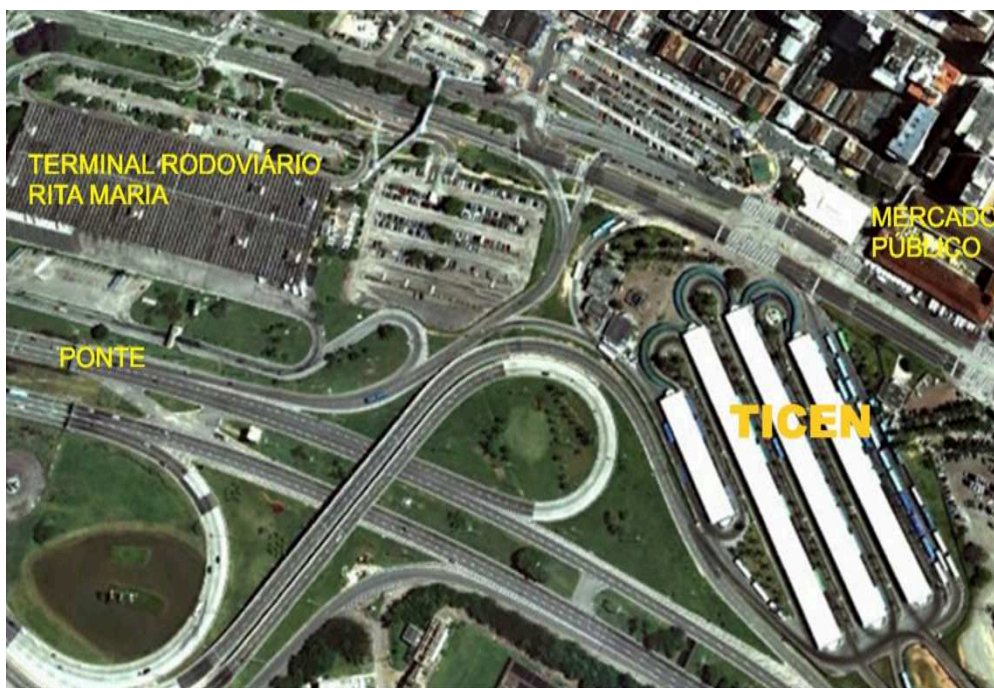
Figura 1: área de estudo - TICEN.

O Acesso Principal (ligações com o centro da cidade e o terminal rodoviário) é feito pelo pórtico existente na Avenida Paulo Fontes, em frente ao Mercado Público. A Praça Central (atividades administrativas, apoio ao usuário e acesso às linhas de ônibus) um espaço aberto e descoberto contíguo às quatro Plataformas (embarque/ desembarque aos ônibus, lanchonetes, sanitários e equipamentos públicos) divididas em 5 setores, A, B, C, D e E, atendendo a todas as regiões do município e também a linhas intermunicipais. Estes foram os três ambientes selecionados para a avaliação deste trabalho.

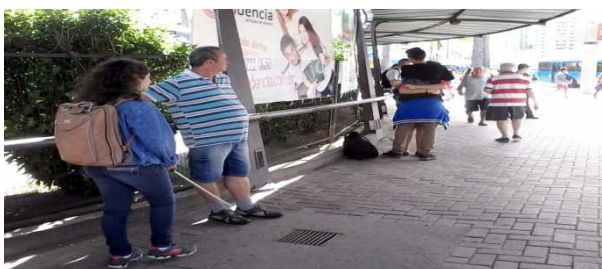
Figura 4 : Passeio Acompanhado

A pessoa com deficiência visual utiliza-se de sua memória e de alguns elementos urbanos para se deslocar. Neste caso a entrevistada utilizou os caminhos cobertos (que servem às plataformas) os quais possuem um corrimão contínuo e meio-fio alto e, ao chegar à terceira plataforma (C/ D), conta o número de pinos que fixam o corrimão e se direciona à sua direita até atingir o seu objetivo, o espaço da Padaria.

A ausência de piso tátil é claramente identificada em toda a extensão do percurso. Por estarem situados em uma área coberta e sombreada, os corrimões são frequentemente utilizados como descanso pelas pessoas. Uma das constatações feitas é a das pessoas a todo instante tentando auxiliar o entrevistado a cumprir o seu percurso.

Além de obstáculos não sinalizados no percurso, existencia de problemas enfrentados com o excesso de ruído e auxílio sonoro ao acesso TICEN muito baixo, cartão passe livre sem diferenciação dos demais e a saída da plataforma A com piso direcionando para uma grade divisória, somam as principais restrições do ambiente através da observação do passeio acompanhado.

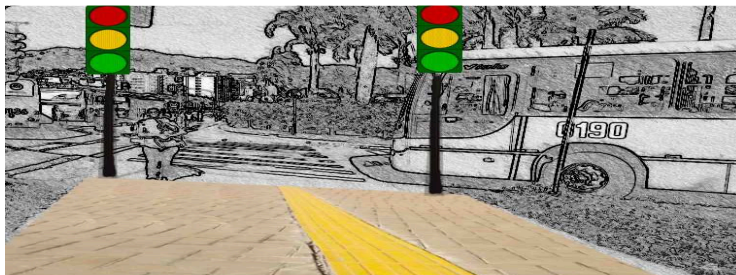
Figura 5 : Sugestão - Acesso

Situação inversa constata-se quando acessa-se o TICEN a partir do Terminal Rodoviário Rita Maria, onde os rebaixos de calçadas são inadequados, as faixas de pedestres sem manutenção, pavimentação irregular, presença de grades nas laterais, comércio ambulante e a travessia das vias sem um semáforo com dispositivo sonoro, trazendo situação de insegurança às pessoas com deficiência visual.

Acesso: As pessoas vindas de outros estados e que utilizam transporte coletivo rodoviário, para acessar Florianópolis, desembarcam no Terminal Rodoviário Rita Maria. Para chegar no seu destino, tem como opção a utilização do transporte público coletivo e para tal devem deslocar-se até o Terminal Integrado do Centro, situado ao lado do terminal rodoviário.

A implantação de um suporte informativo visual em braile já na saída da Rodoviária, bem como placas indicativas, permitiria aos usuários a correta orientação para seus deslocamentos. Na sequência deste deslocamento constata-se a situação de maior perigo deste percurso, entre a Rodoviária e o TICEN, que é a travessia de uma via pública de intenso tráfego de veículos, sendo uma das vias de acesso a Ponte Colombo Sales. A sugestão de um semáforo com sinal sonoro garantirá às pessoas com deficiência visual uma travessia segura. A necessidade de passeio mais largo, revestimento de piso antiderrapante, nivelado, utilização de cores contrastantes. Colocação de pisos podotáteis, rebaixamento das calçadas e manutenção da pintura das faixas de segurança.
