RESGATANDO A HABITABILIDADE LOCAL: INSERÇÃO DE ROTA ACESSÍVEL NO CENTRO HISTÓRICO DE JOÃO PESSOA – PB

O estudo propõe uma Rota Acessível Externa (RAE) considerando a integração entre lotes elencados para Habitação de Interesse Social e seu entorno imediato no Centro Histórico de João Pessoa/PB a fim de contribuir para a reinserção da habitabilidade do local. A metodologia baseou-se no levantamento físico da área para mapeamento das condições de mobilidade; identificação dos pontos de inacessibilidade e reflexão acerca de possíveis melhorias. As condições encontradas permitiram uma RAE conectada a serviços, transporte e aos respectivos lotes destinados à habitação. A possibilidade de inserir acessibilidade na área tornou evidente a possibilidade de valorização do usuário ali instalado.

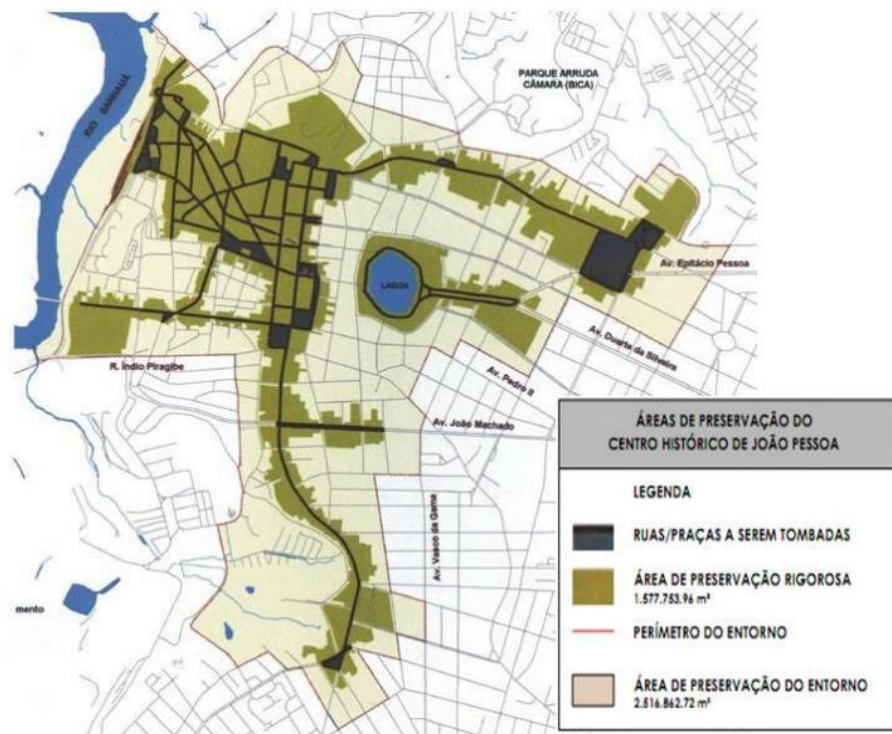
FIGURA 1 - Poligonal de tombamento estadual (Área de Preservação do Entorno) e Área de Preservação Rigorosa (tombamento nacional) do Centro Histórico de João Pessoa.

Revestido de grande importância para a memória e identidade da cidade, o Centro Histórico (CH) de João Pessoa (Figura 1) tem uma delimitação física abrangente, com expressivo número de monumentos e bens imóveis de interesse histórico e cultural. É o núcleo onde se

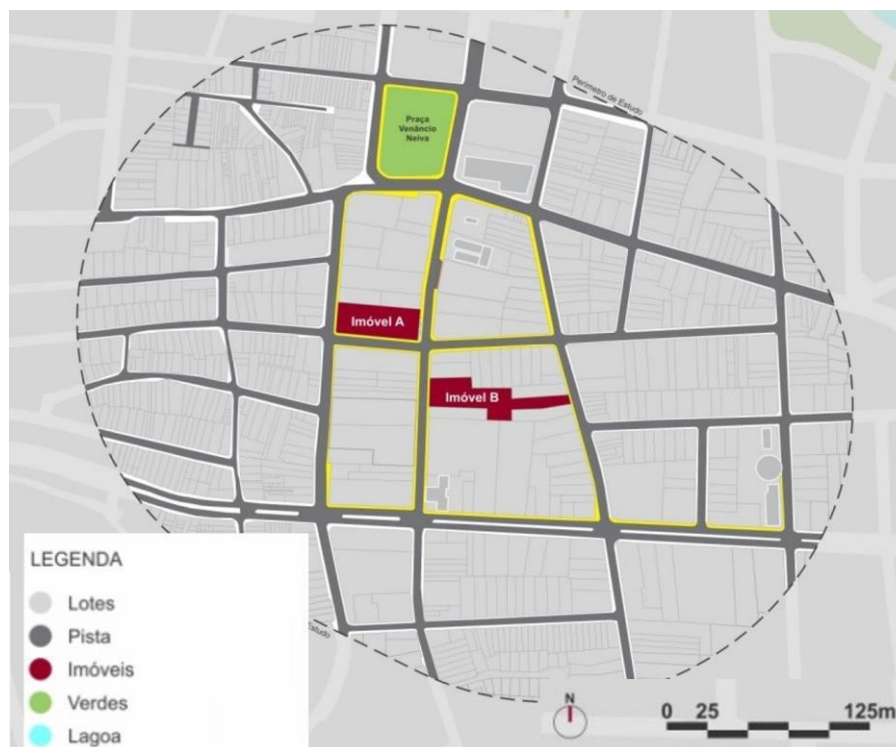
Figura 2 - Porção Delimitada do Centro Histórico onde ocorreu o estudo.

A aplicação do método *walkthrough* trouxe a primeira impressão da porção do CH a ser avaliado, bem como o reconhecimento prévio dos pontos mais críticos e trechos com maior potencial de inserção de acessibilidade. Para isso, foi realizado um passeio por todas as calçadas existentes na porção delimitada desse CH (Figura 2), com o registro de fotografias e levantamentos físicos, além da percepção e apreensão de cada pesquisador quanto à realidade do local.

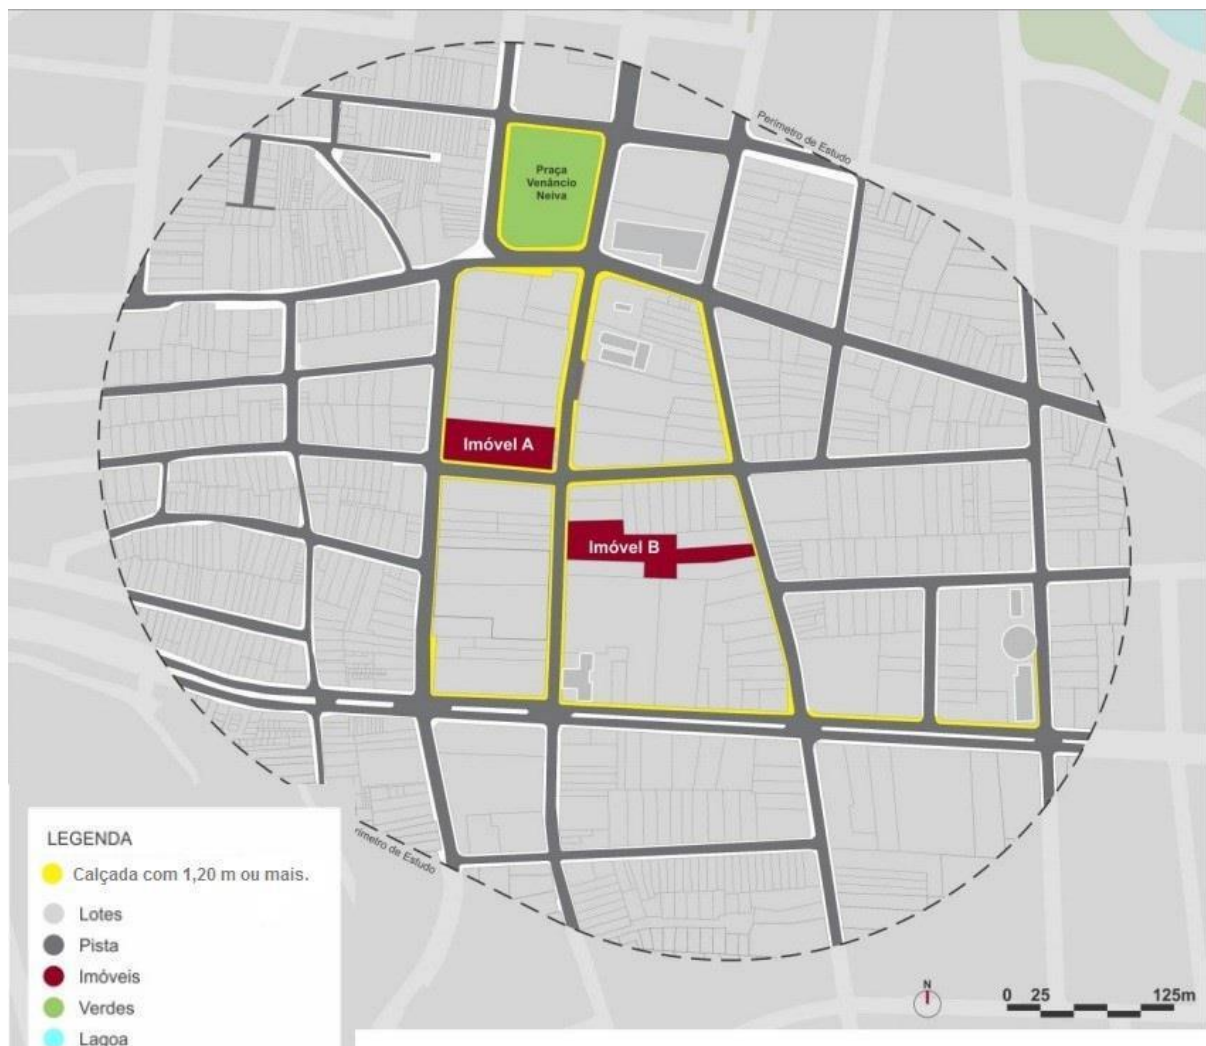
Figura 4 – Mapa de identificação das calçadas com largura superior a 1,20 m.

Na área de estudo foram encontrados diversos trechos de calçadas menores que este tamanho, dificultando uma intervenção nos mesmos. Ao mesmo tempo, também haviam muitas calçadas com dimensões apropriadas, ou seja, maiores que 1,20m (Figura 4). Sendo assim, essas informações foram decisivas na escolha do itinerário da rota.

Constatou-se que aproximadamente a totalidade do passeio, cerca de 99%, é passível de adaptação, já que possuem as dimensões mínimas de largura, enquanto os obstáculos encontrados são, em maioria, superáveis com intervenções primárias. Algumas medidas, no entanto, são dificultadas pelas variadas tipologias arquitetônicas existentes nesse sítio histórico, que sugerem soluções específicas a cada edificação no que se refere a sua adaptação de acordo com a inclinação da rota.

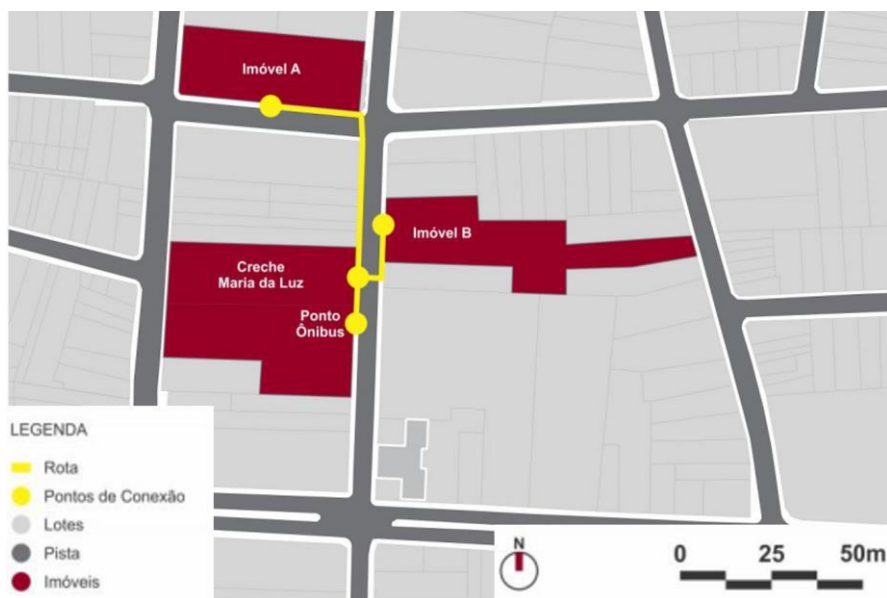
Figura 6 - Mapa dos pontos interligados pela rota.

A RAE (Figura 6) busca interligar prioritariamente quatro pontos: os dois imóveis cotados para HIS, a Creche Maria da Luz e um ponto de Ônibus da Rua das Trincheiras. A creche foi escolhida devido ao fato deste serviço iniciar a formação do cidadão e apoiar o processo de construção de conhecimento e habilidades por parte da criança. Está intrínseca também a possibilidade de desenvolvimentos da família (especialmente a mulher), visto que é um espaço de acolhimentos de crianças, dando condições da mãe trabalhar, ganhar um salário e estar presente no mundo do trabalho. (DIDONET, 2001)

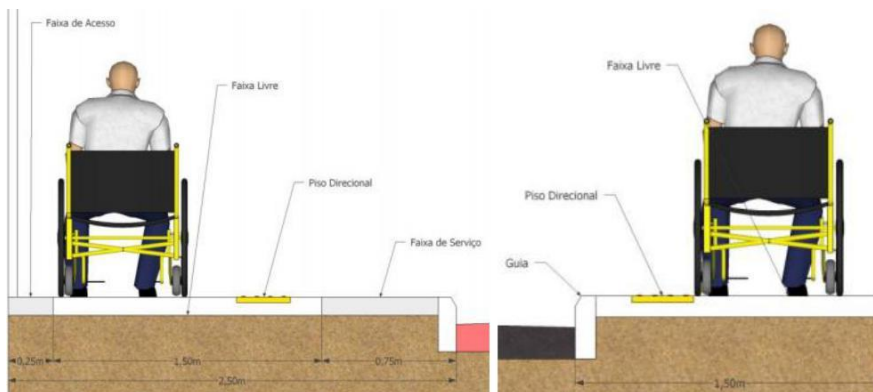
Figuras 7 e 8 – Divisão da calçada em faixas.

As calçadas foram divididas em três faixas de uso seguindo as recomendações da cartilha “Conheça as regras para arrumar sua calçada” (SÃO PAULO, 2012), do Código de Trânsito Brasileiro (BRASIL, 1997) e da NBR 9050/2015 (ABNT, 2015):

Faixa de serviço: Localizada entre o passeio e a pista de rolamento, abriga os equipamentos e mobiliários urbanos (postes, lixeiras, telefones públicos sinalização, canteiros de arborização urbana, entre outros).

Faixa Livre: com largura mínima de 1,50m a partir do limite com a faixa de serviço, é o espaço destinado exclusivamente à circulação dos pedestres. Não pode conter interferências, como vegetação e mobiliário urbano. Deve possuir superfície regular, contínua e antiderrapante.

Faixa de Acesso: sem largura mínima, localiza-se entre a faixa livre e o lote. É uma faixa de apoio e serve para amenizar o conflito entre os transeuntes que circulam pela calçada e os que se destinam aos lotes, também pode abrigar mobiliário de apoio, desde que estes não impeçam o acesso aos imóveis.

Nos trechos onde não foi possível locar as três faixas (Figura 8), prevaleceu o uso da faixa livre em detrimento das faixas de serviço e de acesso, respectivamente. Abaixo segue ilustração que mostra essa situação.

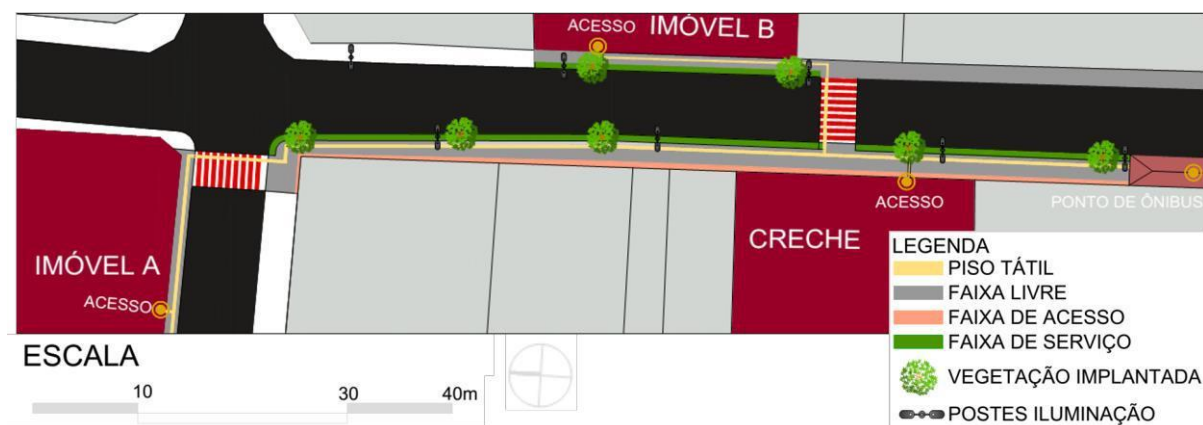
Figura 9 – Planta esquemática da rota.

A RAE possui aproximadamente 150 m (Figura 9) e conta com um piso em acabamento regular, não trepidante e com inclinação transversal de 3%. A travessia de pedestres é realizada por faixas elevadas. O piso tátil, por recomendações do trabalho de Costa (2014), foi pensado de forma a evitar o conflito no tráfego de pedestres, por isso está situado em um dos lados do passeio, não no eixo central.
