A QUALIDADE ESPACIAL DO PROGRAMA DE HABITAÇÃO SOCIAL VILA DIGNIDADE DE PRESIDENTE PRUDENTE (SP)

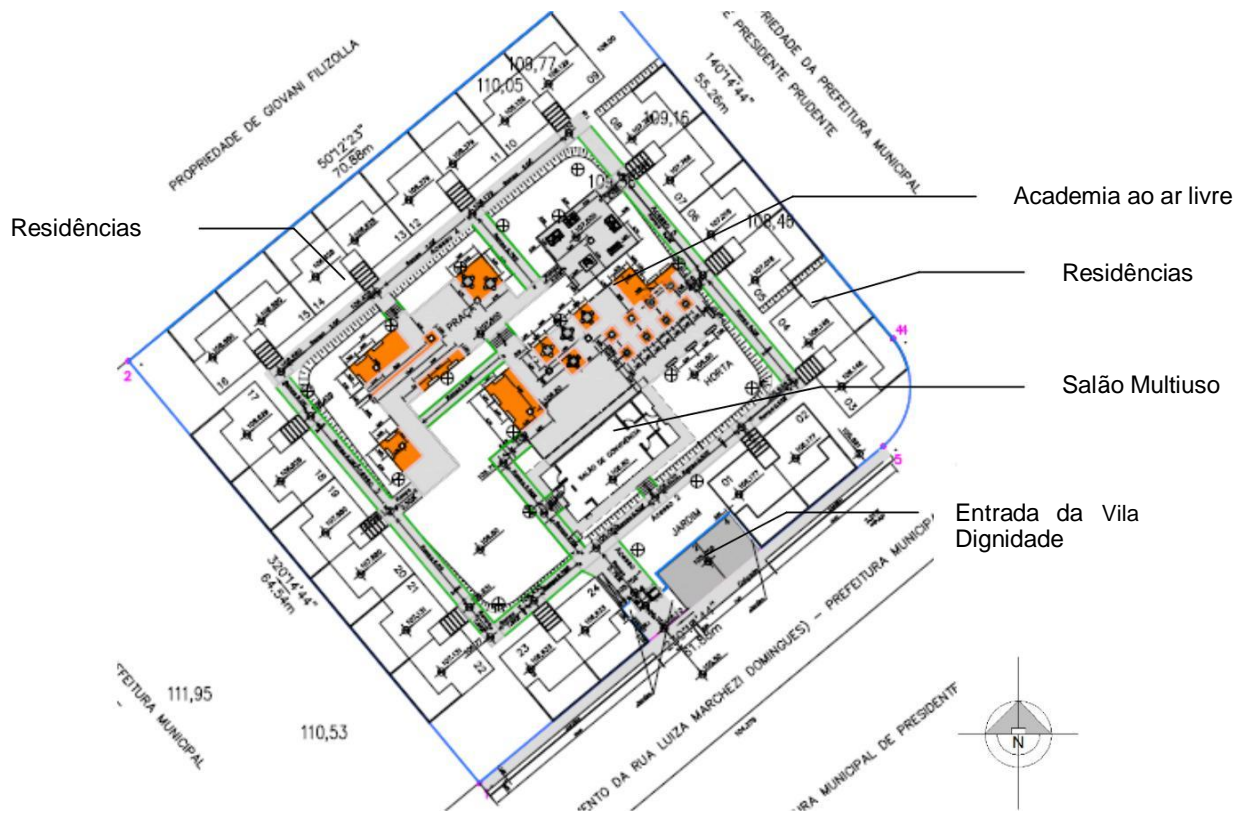
Figura 1 - Implantação da Vila Dignidade

O estudo de caso foi realizado no município de Presidente Prudente (SP), cidade de médio porte localizada na região Oeste do Estado de São Paulo. A Vila Dignidade dessa cidade está localizada na região norte do município. O conjunto é composto por 24 unidades habitacionais térreas, possui uma academia ao ar livre e um salão multiuso, ambos localizados na área central do terreno. O terreno do condomínio é em active, possuindo uma área de 4.547,72m² (Figura 1).

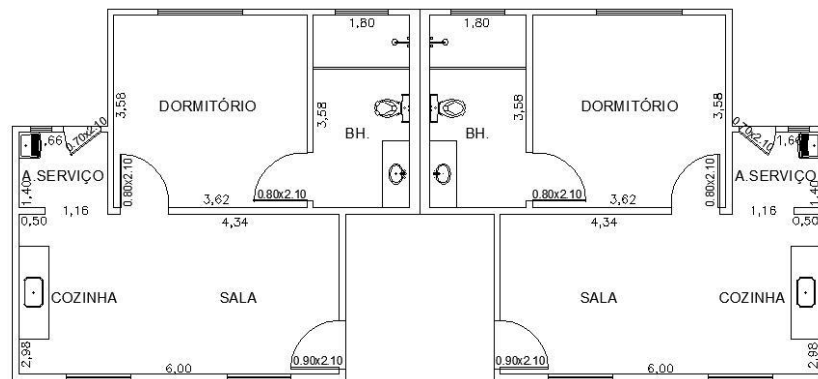
Figura 2 - Planta tipo das residências

As residências possuem a seguinte tipologia: casas térreas, geminadas, com 39m² de área útil cada uma. A divisão interna dos ambientes é composta por: 1 dormitório (suíte), sala conjugada à cozinha, área de serviço e uma pequena área externa nos fundos, podendo ser usada como jardim ou horta. Todas as casas possuem aquecedor solar (Figura 2).

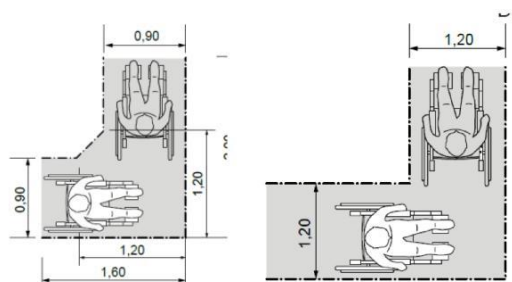
Figura 3 – Dimensões mínimas para a faixa de deslocamento linear

Para esta análise foi utilizado como referência as metodologias utilizadas por Pereira (2007), Prado *et al* (2015); e a norma técnica brasileira de acessibilidade, NBR 9050 (ABNT, 2004). O primeiro passo consistiu na análise da faixa de deslocamento linear e na área mínima disponível para um giro ou manobra de 360° da cadeira de rodas. Nas Figuras 3 e 4 são apresentadas as referências métricas utilizadas nesta avaliação.

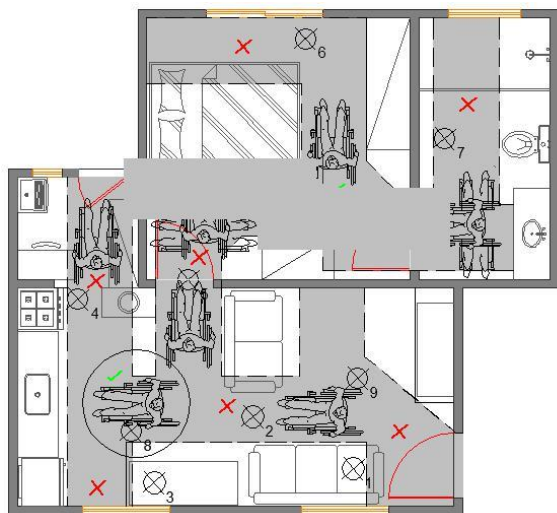
Figura 5 - Residência com mobiliário tipo I, sem escala

Item	Identificação do problema
1 e 3	Difícil aproximação à janela devido ao mobiliário
2, 4 e 6	Espaço de circulação restrito
5	Não é possível realizar manobra de rotação de 180°
7	É possível realizar apenas manobra de rotação de 180°
8 e 9	É possível realizar manobra de rotação de 360°
Planta tipo 1- Cama casal com box na área do chuveiro

A análise do deslocamento linear na *Residência com mobiliário tipo I* mostrou que a disposição do mobiliário prejudica o deslocamento do usuário de cadeira de rodas na casa (Figura 5). Na área das portas, a maioria permite a passagem da cadeira de rodas, com exceção para porta que dá acesso a área externa do quintal. A circulação ficou prejudicada nos seguintes locais: na passagem entre a sala para a cozinha, por apresentar largura de 72 cm; o percurso entre a cozinha para a área de serviço apresenta largura de 53 cm, situação que se agrava pela existência do bebedouro e do armário. Já as áreas de aproximação dos mobiliários pode-se observar que a circulação ficou prejudicada entre o trajeto próximo a cama e área de aproximação à porta balcão do quarto, por apresentar largura de 60 cm; e nas áreas de aproximação das janelas da sala e cozinha devido à disposição dos mobiliários.

Sobre a área de giro ou manobra da cadeira de rodas, observou-se certa limitação no deslocamento devido as dimensões dos ambientes e pela disposição dos mobiliários. Os locais onde a área de manobra é restrita a 90° ou 180° são: no percurso entre a sala e o quarto; no banheiro e área de serviço.

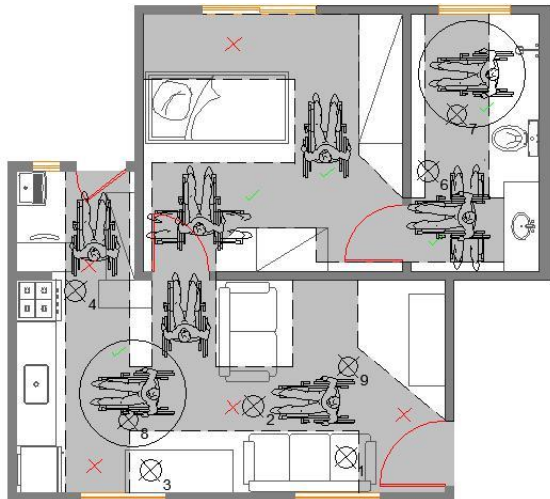
Figura 6 - Residência com mobiliário tipo II, sem escala

Em relação à *Residência com mobiliário tipo II* foram observados os mesmo problemas da residência anterior, pois a planta é a mesma. A exceção em relação ao deslocamento linear foi constatada nos ambientes: quarto e banheiro (Figura 6).

Na área de aproximação dos mobiliários os problemas foram encontrados nos seguintes locais: na área de circulação entre a cama e à porta balcão do quarto, apresenta largura de 80 cm; o mesmo ocorre nas áreas de aproximação das janelas da sala e cozinha, devido à disposição dos mobiliários.

Item	Identificação do problema
1 e 3	Difícil aproximação à janela devido ao mobiliário
2 e 4	Espaço de circulação restrito
6	É possível realizar apenas manobra de rotação de 180°
7, 8 e 9	É possível realizar manobra de rotação de 360°
Planta tipo 2- Cama solteiro sem box na área do chuveiro

A área de giro ou manobra da cadeira de rodas ficou comprometida nos seguintes ambientes: nos pontos de passagem da cozinha para a área de serviço e devido a disposição dos mobiliários há dificuldade no ponto de passagem da porta de entrada para a sala e da sala para a cozinha.
