ACESSIBILIDADE E INCLUSÃO EM ESPAÇOS COLETIVOS DE LAZER

Este artigo procura analisar a influência de equipamentos acessíveis e sua relação com a integração social de pessoas com deficiência ou mobilidade reduzida/limitada em áreas de uso coletivo destinadas ao lazer, neste caso, as praças. Para isso, foram realizados estudos comportamentais e funcionais através de observações "in loco", registro fotográfico, passeio acompanhado e aplicação de questionários que buscaram obter a opinião dos usuários de duas praças da cidade de Natal-RN, e de pessoas com deficiência ou mobilidade reduzida/limitada, acerca da utilização desse tipo de ambiente, das dificuldades encontradas, e dos pontos positivos e negativos de cada equipamento e característica do local. O trabalho aborda a relação entre o espaço público e a cidadania, a partir da análise da acessibilidade nos espaços públicos e das praças enquanto espaços de convívio, trazendo algumas recomendações, com base no que foi desenvolvido e observado ao longo da pesquisa, para que o espaço público possa contribuir na inclusão de pessoas com deficiência ou mobilidade limitada/reduzida, e possa, consequentemente, ser mais utilizado.

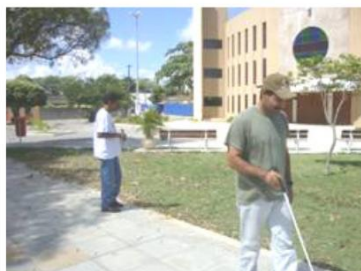
Figura 03: Piso tátil pouco eficiente

O percurso iniciou-se pelo estacionamento, localizado na própria praça. O primeiro item que pudemos perceber foi a presença do piso tátil, que, apesar de presente, segundo os participantes do passeio, apresentava relevos muito “rasos”, dificultando a diferenciação em relação ao piso normal (figura 03). Além disso, o piso é ausente em alguns pontos da praça, como por exemplo, no acesso ao parque. Segundo os voluntários, apesar de que em muitos lugares a legislação municipal não exija esse item, ele auxilia satisfatoriamente a circulação de pessoas cegas (e com bengala) por determinado ambiente. A quadra, apesar de não ser bem cuidada e apresentar equipamentos quebrados e sujos, é de fácil acesso para pessoas com deficiência visual, uma vez que não existem barreiras que dificultem a entrada/saída

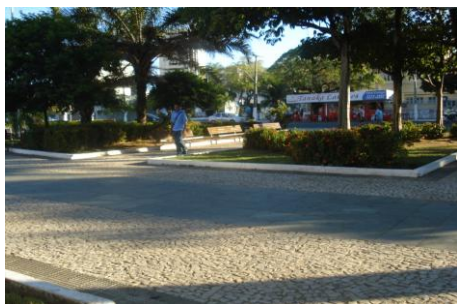
Figura 05: Diferenciação de piso (comércio ao fundo)

A praça apresenta dois tipos de piso, além do piso tátil. Essa diferenciação entre pisos, sendo um liso e outro irregular, tem uma implicação, que segundo os participantes do passeio, acaba contribuindo para a circulação. O piso liso se destaca em relação ao irregular (em pedra portuguesa), e é utilizado como piso principal de circulação, uma vez que é o responsável por direcionar o usuário a vários os pontos de acesso à praça além de tangenciar todos os equipamentos e mobiliários presentes na mesma. De acordo com os participantes, o contorno do piso tátil nos bancos é um detalhe que funciona muito bem, pois chama a atenção para a presença de uma barreira. Os bancos também estão, de acordo com os voluntários, bem localizados e a proximidade de vários bancos permite uma melhor interação com outros usuários. Os voluntários também apontaram sobre a presença de sombreamento nos bancos, permitido pela presença de muitas árvores. Outro detalhe importante é a sinalização dos canteiros, através de cercados e muretas. Esse detalhe, juntamente com o piso tátil permite a percepção da interrupção do passeio. A proximidade das plantas com o passeio também possibilita que as pessoas as toquem sem precisar subir a grama.

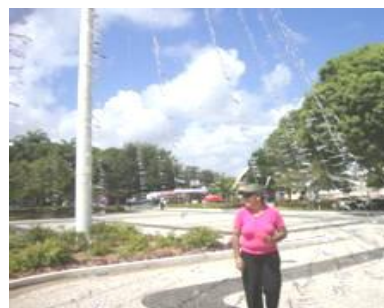
Figura 06: Árvore de Natal

No momento da visita, a fonte presente na praça estava desligada, o que dificultou um pouco sua identificação imediata. Quando em funcionamento, a fonte possibilita, além da percepção pelo tato, a identificação através dos sons, estimulando outros sentidos. Uma dificuldade encontrada na praça foi a forma como a decoração natalina foi colocada, constituída por uma árvore de natal improvisada em área de livre passagem, com linhas grossas decoradas com fitas, presas ao piso através de pregos (figura 06) e sem apresentar nenhuma sinalização, colocando em risco pessoas desatentas ou com deficiência visual,

que poderiam tropeçar ou sofrer algum acidente. A praça também apresenta alguns problemas de manutenção e vandalismo, como pisos quebrados equipamentos danificados.

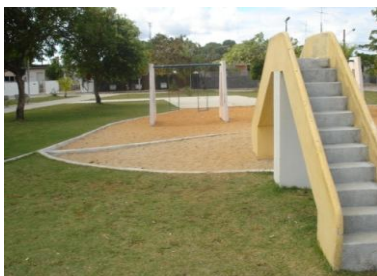
Figura 07: Parque infantil

O passeio acompanhado teve início no estacionamento, que não apresentava demarcação de vaga acessível, nem sinalização, e cujo piso de paralelepípedos causava trepidação na cadeira de rodas. O acesso do estacionamento ao piso da praça se deu por meio de uma rampa, com inclinação adequada, e que, segundo o cadeirante, não representou um obstáculo ao percurso. Em seguida, logo que começamos a contornar a praça, foram identificados mobiliários básicos, como lixeiros e bancos, que atendiam às dimensões de alcance e utilização. Ao passar pela lateral do parque infantil, foi observado que há um acesso pavimentado à área de parque, mas que os equipamentos (brinquedos) localizam-se na areia e não são adaptados para pessoas cadeirantes (figura 07). Seguindo o percurso, foi identificado um ponto positivo na praça, a arborização, que torna o ambiente mais confortável e pode servir de atrativo para uso do espaço. Também foi chamada atenção para a localização do telefone público (figura 08), que além de não apresentar dimensão adequada para alcance, estava locado em uma área gramada, com um obstáculo à sua frente, sendo, portando, inadequado ao uso.

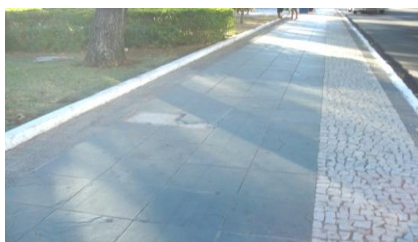
Figura 09: Diferenciação do piso

A Praça Cívica, ao contrário da Hélio Galvão, não apresenta um bolsão de estacionamento, e os carros, então, estacionam ao longo do contorno da praça, sem delimitação de vaga, nem sinalização. O percurso teve início com o acesso à praça por meio de uma rampa com inclinação e sinalização adequada, porém com locação errada (no meio da testada do lote). Seguimos o percurso pelo caminho definido pelos canteiros e pelo piso diferenciado, formado por uma sequência de pedras regulares em contraste com a superfície de pedra portuguesa. No caso da locomoção na cadeira de rodas, a faixa de pedras regulares representou a faixa adequada para se deslocar, enquanto a superfície em pedra portuguesa provocou trepidações e dificultou a locomoção na cadeira de rodas (figura 09). Ainda assim, logo no início do percurso, a falta de manutenção desses dois tipos de piso gerou obstáculos que dificultaram o percurso (figura 10), e que voltaram a aparecer em outros pontos do passeio. Seguindo, encontramos a parada de ônibus, que, por se localizar na própria praça, não apresentava nenhum obstáculo/desnível. Ao passar pelas proximidades ao cruzamento das ruas Potengi e Prudente de Moraes, foi identificado um obstáculo na faixa de pedestres, que mesmo não fazendo parte da praça, acabava prejudicando o acesso a ela, e, conseqüentemente, seu uso.
