# INTERVENÇÃO ERGONÔMICA EM POSTO DE ATENDIMENTO AO PÚBLICO: UM CASO DE INSERÇÃO DA ERGONOMIA EM PROJETOS ARQUITETÔNICOS

Este artigo relata a inclusão de preceitos ergonômicos no processo de elaboração de um projeto arquitetônico de reforma de um posto de atendimento ao público de uma repartição pública. O projeto arquitetônico seguiu as etapas de execução descritas pela NBR 13532. A MEAC foi utilizada para compreender a relação dos usuários com o ambiente construído. Os resultados da avaliação ergonômica forneceram elementos que conduziram à adequação do espaço físico. A obra de reforma foi realizada apesar de limitações operacionais da repartição pública. Concluiu-se que a ergonomia contribuiu com a prática de arquitetura ao ser inserida nos procedimentos de planejamento.

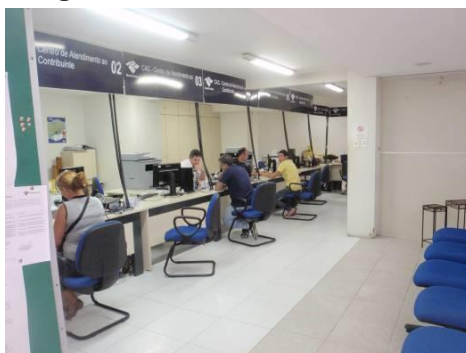
**Figura 01 - Vista do atendimento**

O local é limpo e está em bom estado de conservação. Não foram percebidos ruídos excessivos, nem iluminação deficiente, mas a temperatura do ambiente se mostrou irregular, com alguns locais mais quentes do que outros. Percebe-se uma carência de sinalização para orientar o público que comparece ao local. A tubulação descendo do teto dá um aspecto de improvisação na solução do cabeamento elétrico e lógico (Figura 01).

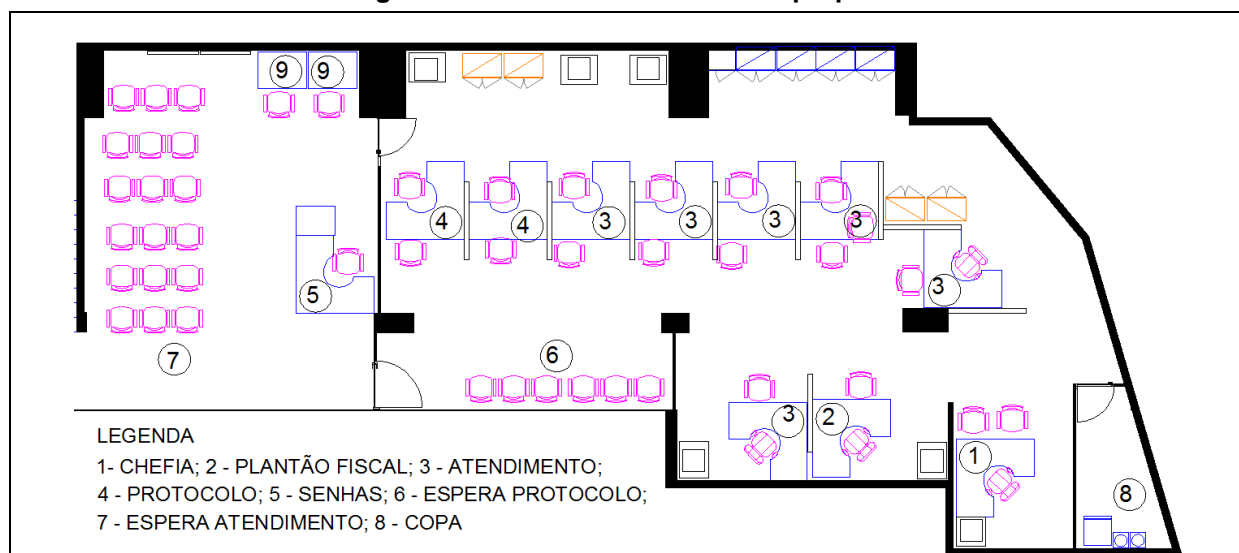
**Figura 05 – Planta baixa de leiaute proposto**

As intervenções dos ambientes com o novo leiaute proposto estão representadas na Planta baixa de proposta (Figura 05).

- Isolar com uma barreira física o atendimento da sala de espera, e instalar portas para controlar o acesso do contribuinte ao atendimento. Este isolamento também melhorará o conforto acústico, pelo isolamento do ruído da sala de espera.
- Alterar a distribuição interna de modo a proporcionar um melhor desempenho das atividades. Deslocamento do posto de entrega de fichas de atendimento para controle de entrada dos visitantes. Localização do serviço de protocolo nas primeiras mesas, de modo a não sobrecarregar o fluxo dos outros tipos de atendimento com hora marcada. Localização do serviço de plantão fiscal em local distinto dos outros atendimentos. Transferir a copa para local que não seja visível aos visitantes.
- Adquirir estações de trabalhos com septos entre as mesas, de modo a isolar

acusticamente cada atendimento e fazer distinção entre os espaços individuais de cada usuário, promovendo resguardo aos visitantes para tratar seus assuntos com segurança e privacidade.

- Remoção e colocação em tubulação das fiações elétricas e lógicas, de modo a promover a segurança das instalações e dos usuários, e melhorar o aspecto visual do ambiente.
- Complementação e relocação das luminárias para proporcionar iluminação adequada no posto de trabalho.
- Reestruturação do sistema de refrigeração, de modo a condicionar o clima de maneira mais uniforme, com a complementação e relocação das máquinas.

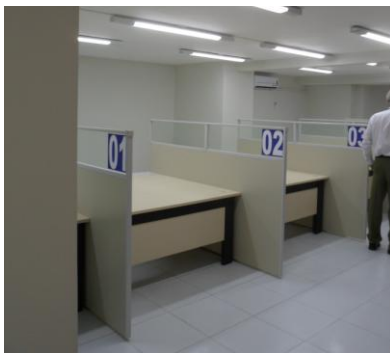
**Figura 06 – Vista dos postos de atendimento com os septos verticais**

A figura 06 mostra o ambiente depois das intervenções.

- Instalação de septos verticais entre as mesas, isolando acusticamente e visualmente os atendimentos.
- Remoção das fiações elétricas e lógicas, que passaram a ser embutidas e canalizadas por baixo das mesas de trabalho. Adequação das luminárias para proporcionar iluminação adequada ao posto de trabalho e complementação e relocação das máquinas de refrigeração.
