AVALIAÇÃO DOS PARÂMETROS ARQUITETÔNICOS DE ACESSIBILIDADE E MOBILIDADE DE UM HOSPITAL FILANTRÓPICO NA PERSPECTIVA DOS PACIENTES

O presente artigo avaliou as condições de acessibilidade e mobilidade de um hospital filantrópico de São Paulo. Com o objetivo de verificar e avaliar os parâmetros de adequação das áreas comuns utilizadas pelos pacientes, com foco na acessibilidade e mobilidade. Foram realizados métodos diferentes para esta avaliação, sendo: *walkthrough*, questionário e *check lists* que possibilitaram o levantamento dos aspectos positivos e negativos da edificação. Comparando os resultados obtidos foi possível avaliar as condições de acessibilidade e mobilidade do local. A realização desta pesquisa trará contribuições para o alcance da qualidade do espaço do hospital, refletindo o desempenho e qualidade arquitetônica.

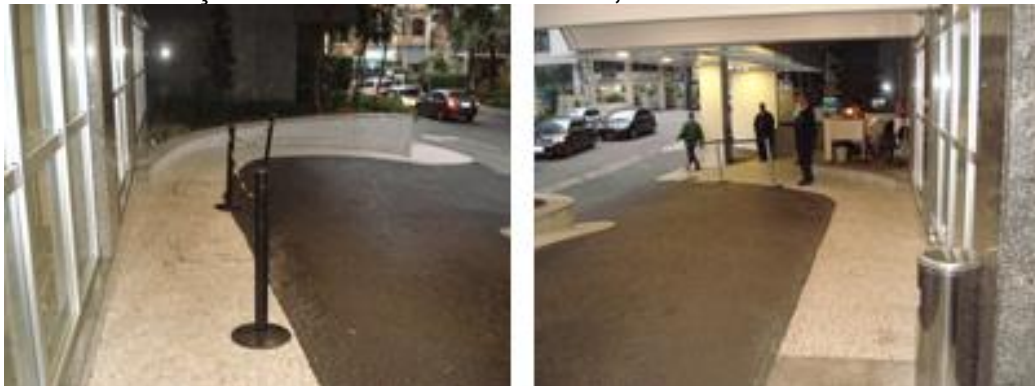
FIGURA 1 - Entrada principal possui rampa com a inclinação maior do que a permitida; com 11% de inclinação. Falta de manutenção e deterioração da cobertura; Banheiro em que não é possível a movimentação de um cadeirante. São Paulo, 2015.

Problemas encontrados	Observações
Rampa de acesso na entrada principal	A rampa na entrada principal deixa o local não acessível para as pessoas que possuem mobilidade reduzida devido a sua inclinação.
Acessibilidade e mobilidade do sanitário	Alguns servidores queixaram-se da acessibilidade e mobilidade dos sanitários.
Ruídos externos e internos	Alguns servidores informaram que, no momento da abertura das janelas nos quartos o ruído externo incomoda, além das conversas nos corredores e aviso sonoro do elevador.
Local para descanso	Este foi o item que mais obteve respostas negativas por parte dos entrevistados, pois os mesmos não possuem local de descanso.
Cobertura	Falta de manutenção na cobertura do edifício, sendo que em alguns lugares foram relatados e constatados materiais deteriorados.

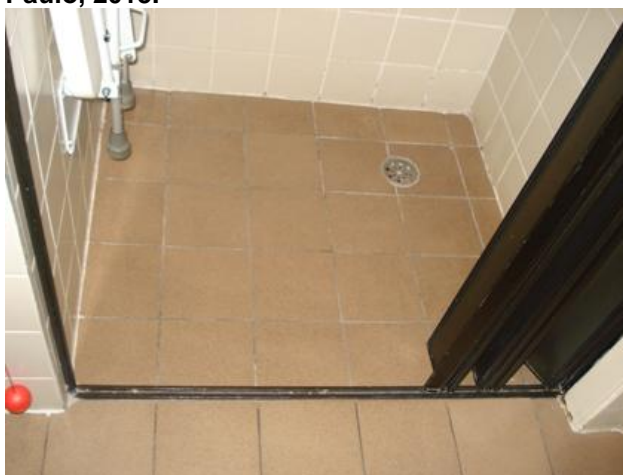
FIGURA 2 - Banheiro com falta de acessibilidade causando impossibilidade de movimentação de um cadeirante. São Paulo, 2015.

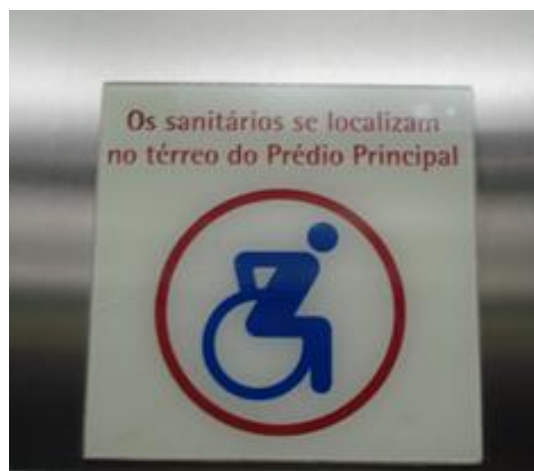
FIGURA 3 - Placa de sinalização dentro do elevador indicando local do banheiro para deficientes. São Paulo, 2015.

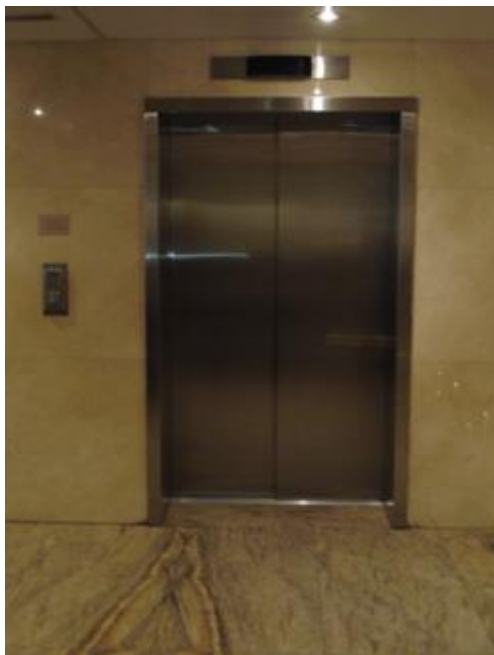
FIGURA 4 - Elevador sem piso tátil (direcional e alerta). São Paulo, 2015.

Problemas encontrados	Observações
Edifício em geral	Ausência de piso tátil direcional e de alerta.
Acesso à edificação	Piso sem superfície antiderrapante, presença de tapete e falta de sinalização direcional do acesso da edificação.
Escadas	Ausência de piso tátil no início e término das escadas; falta de sinalização visual na borda dos degraus.
Corredores dos andares de internação sem ventilação adequada	Falta de ventilação e ar condicionado nos corredores dos andares de internação.
Elevadores	Piso da cabine sem superfície antiderrapante e sem contraste com o da circulação.
Sanitários para deficientes físicos	Apenas um sanitário para deficientes físicos, localizado no piso térreo do edifício. Sem dispositivo de sinalização de emergência; sanitário não acessível.
Bebedouros	Os bebedouros encontrados nos andares de internação estão localizados em uma altura acima do que é regulamentado.

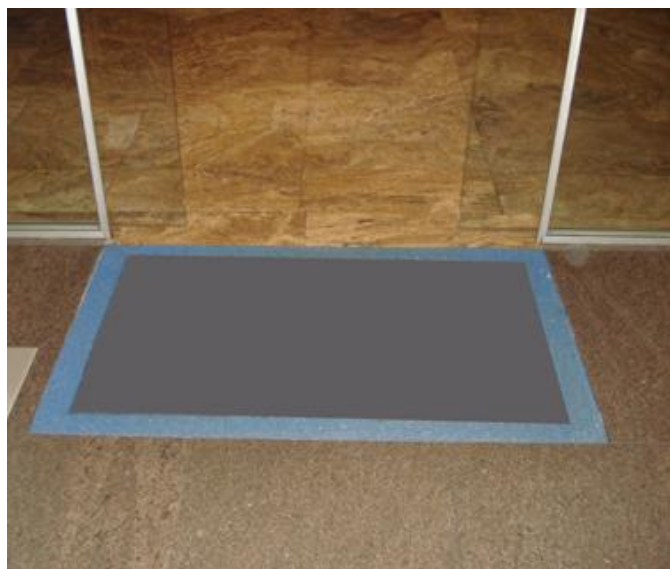
FIGURA 5 - Entrada do hospital sem piso tátil (direcional e alerta) e com tapete. São Paulo, 2015.
