ANÁLISE DA ACESSIBILIDADE DA PREFEITURA MUNICIPAL DE PATOS-PB

RESUMO

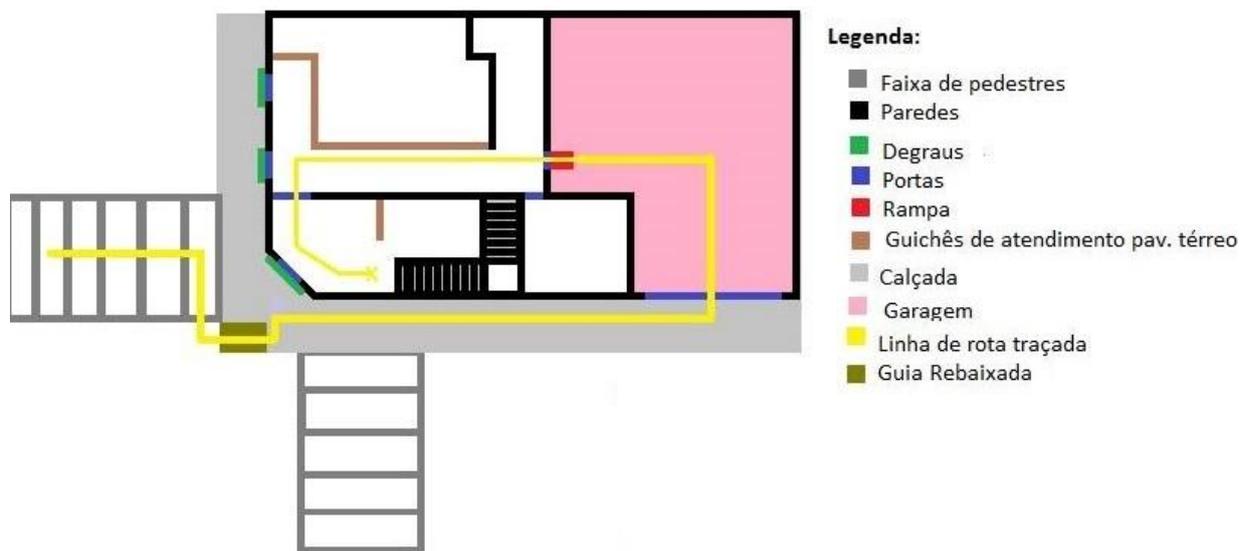
Figura 1 – Rota analisada na Prefeitura Municipal de Patos-PB

A rota traçada (Figura 1) segue desde a faixa de pedestre até a escada localizada no interior da prefeitura com as respectivas ordens: faixa de pedestre, guia rebaixada, calçada, garagem, rampa de acesso ao interior do edifício, porta e áreas de circulação levando até a escada.

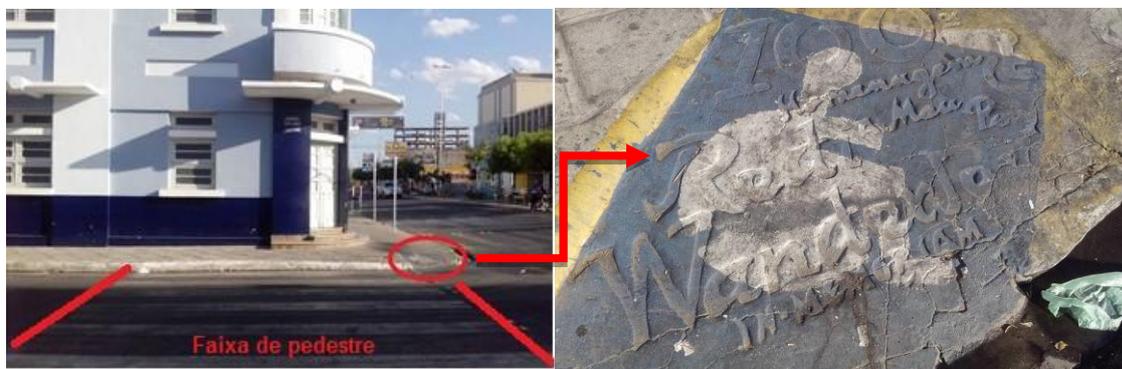
Figura 2 - Lateral da prefeitura e detalhe da guia rebaixada

A guia rebaixada que dá acesso à calçada da prefeitura (Figura 2) fica localizada fora da faixa de pedestre, tornando arriscada a circulação das pessoas com deficiência e mobilidade reduzida, devido ao grande fluxo de carros que ali ocorre. O piso da rampa é irregular devido ao uso de publicidade em alto relevo, além disso, sua inclinação é de 12,5%, acima do permitido pela norma e também possui inclinação transversal.

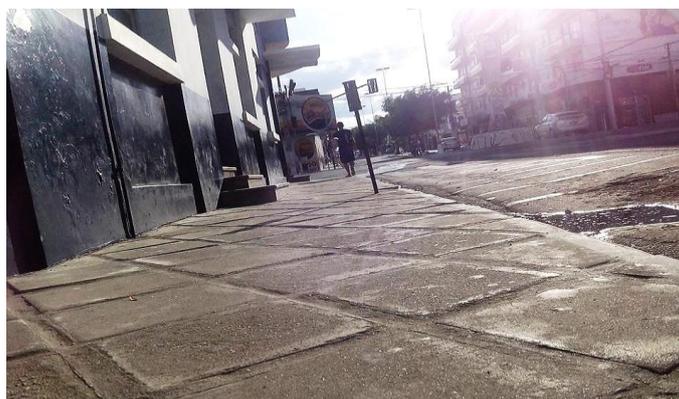
Figura 3 - Calçada da prefeitura municipal de Patos

A calçada ideal é aquela que garante o caminhar livremente, sendo segura e confortável para todos os cidadãos. Nota-se que a calçada da prefeitura (Figura 3) apresenta largura de 1,80, o que a torna ideal para o passeio conforme a NBR 9050 (ABNT, 2015), contudo, o piso apresenta um leve desnível entre o rejunte e a pedra, causando trepidações em dispositivos com rodas.

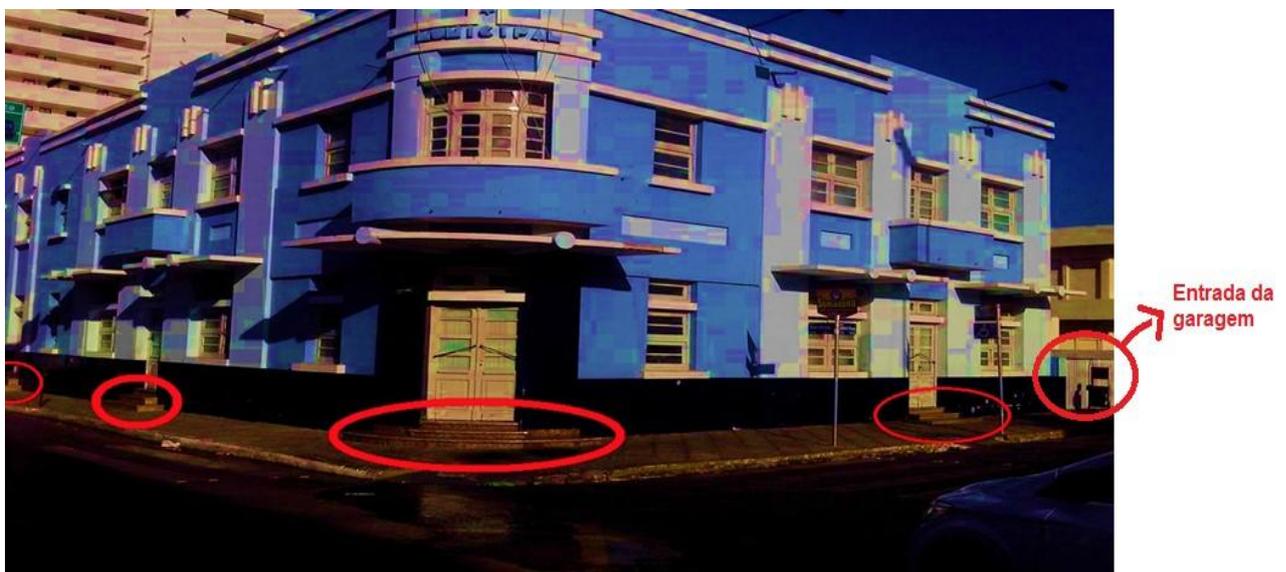
Figura 4 - Entradas da prefeitura de Patos-PB

Todas as entradas da prefeitura possuem três degraus (Figura 4), cada degrau possui um espelho de 17 cm, segundo a NBR 9050 (ABNT, 2015) desníveis de qualquer natureza devem ser evitados em rotas acessíveis. Para entrada de pessoas com mobilidade reduzida no edifício, a entrada da garagem seria a única rota disponibilizada pela prefeitura, contudo, o fluxo dessas pessoas pela garagem ainda é arriscado, pois, além de ser um local onde ocorre o trânsito de automóveis, ainda existe um desnível de 7 cm entre a calçada da garagem e a calçada das entradas principais, o que dificulta o acesso.

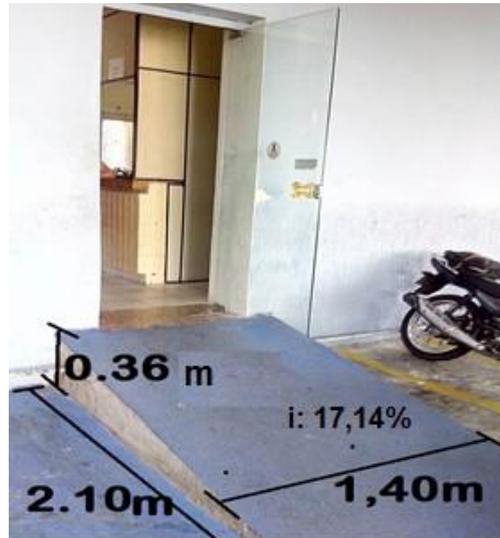
Figura 5 - Rampa de acesso ao interior da Prefeitura

A falta de rampas nas entradas principais impossibilita que alguém com deficiência ou mobilidade reduzida possa ter acesso ao interior da prefeitura. Para compensar sua entrada irregular, a prefeitura elaborou uma medida paliativa construindo uma rampa com inclinação de 17,14%, sendo acessada pela entrada da garagem, onde ocorre o fluxo de carros. Segundo a NBR 9050 (ABNT, 2015) as rampas devem ter inclinação máxima de 8,33%. Além disso, a rampa não possui corrimãos, patamares e nenhum tipo de sinalização, o que a torna ainda mais insegura. De acordo com a NBR 9050 (ABNT, 2015), no uso de rampas é necessário a existência de patamares e sinalização. Os patamares devem ter área de, no mínimo, 1,20 m x 1,20 m e a sinalização deve ser feita por meio do símbolo internacional de acesso – SIA.

A porta localizada em frente à rampa possui uma largura de 1 m e altura de 2,10 m encontrando-se de acordo com as normas legais da NBR 9050 (ABNT, 2015) que informa que a porta acessível é aquela que possui no mínimo 0,80 m de largura e 2,10 m de altura. No entanto, seu posicionamento está inadequado.

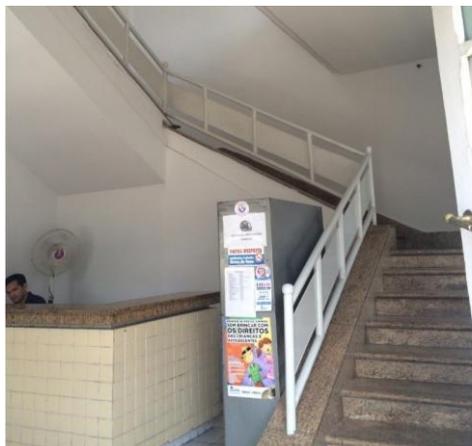
Figura 6 - Escada localizada no interior da prefeitura.

No interior da prefeitura há mais uma dificuldade para pessoas com mobilidade reduzida, o único acesso ao pavimento superior é dado por uma escada. As salas disponíveis no pavimento superior do local são: Gabinete da prefeitura, ouvidoria, IPTU, GEO processamento, controle interno, recepção, DAT, fisco e telefonia. Segundo a NBR 9050 (ABNT, 2015), escadas fixas em rotas acessíveis devem estar associadas a rampas ou a equipamentos de transporte vertical.

Os pesquisadores realizaram um questionamento a alguns funcionários da prefeitura “*Como uma pessoa com mobilidade reduzida poderia resolver algum problema que fosse direcionado a um serviço exclusivo do pavimento superior, já que não poderia ter acesso àquele local devido às condições impostas?*”. Como resposta, relataram que caso isso aconteça, o servidor da prefeitura terá que descer e realizar o atendimento no térreo. Embora que, alguns desses serviços funcionem no pavimento do térreo, ainda existe aqueles serviços que são exclusivos ao pavimento superior.

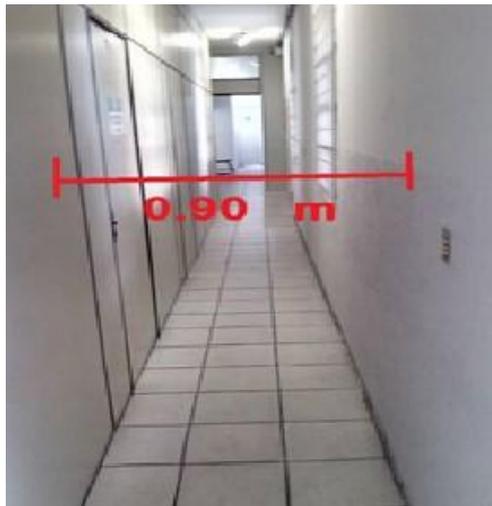
Figura 7 - corredor localizado no pavimento inferior.

Na rota que dá acesso aos banheiros, foram encontrados outros aspectos em desacordo com a norma de acessibilidade. De acordo com a NBR 9050 (ABNT, 2015), em áreas públicas, a circulação mínima é de 1,20 m, espaço suficiente para circular uma pessoa em cadeira de rodas e uma pessoa em pé. Na prefeitura, o espaço de circulação disponível para esta rota é de apenas 0,90 m.

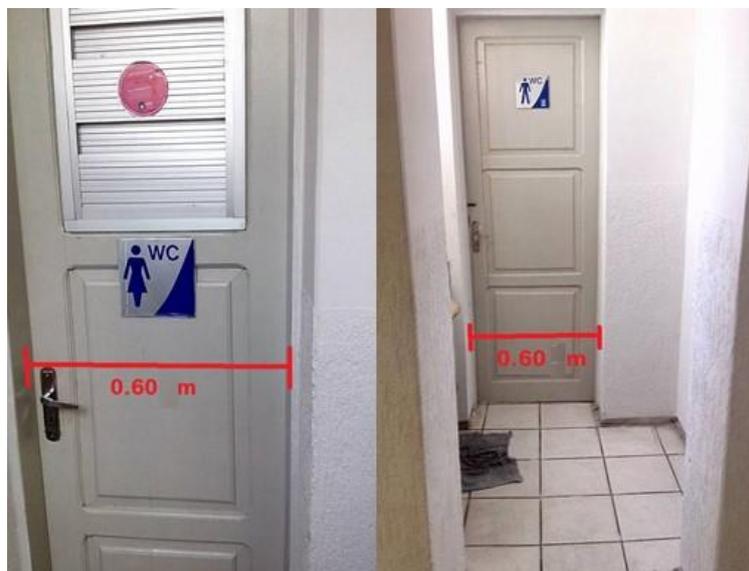
Figura 8 - Banheiros masculino e feminino da prefeitura de Patos-PB.

As portas dos banheiros possuem apenas 0,60 m de largura. A NBR 9050 (ABNT, 2015) diz que as portas devem ter um vão livre mínimo de 0,80 m, ou seja, medida referente à parte interna entre os batentes.
