ACESSIBILIDADE ESPACIAL EM INSTITUIÇÕES DE LONGA PERMANÊNCIA PARA O IDOSO - ILPI: O CASO DA COMPONENTE ESPACIAL DESLOCAMENTO

Nome da ILPI: Girassóis Residencial para idosos.

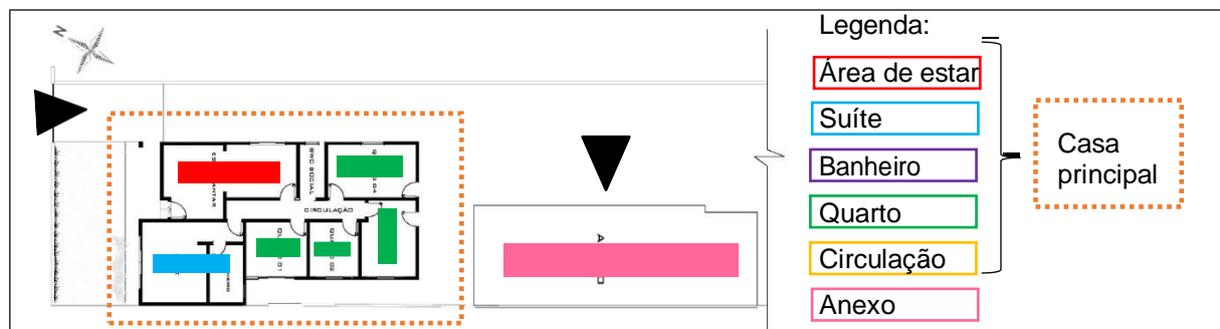
Figura 1 – Planta esquemática Residencial Girassóis (sem escala).

O Girassóis Residencial para idosos está locado em uma residência alugada, abrangendo uma área total de aproximadamente 222,00m², distribuídos entre a casa e o anexo térreos (Figura 1). A casa, com 130,00 m² de área total construída, engloba área de estar, jantar, 5 dormitórios (sendo uma suíte) e um banheiro social. O anexo abriga as áreas de serviço, cozinha, refeitório e depósito. Ressalta-se a existência de área externa de lazer.

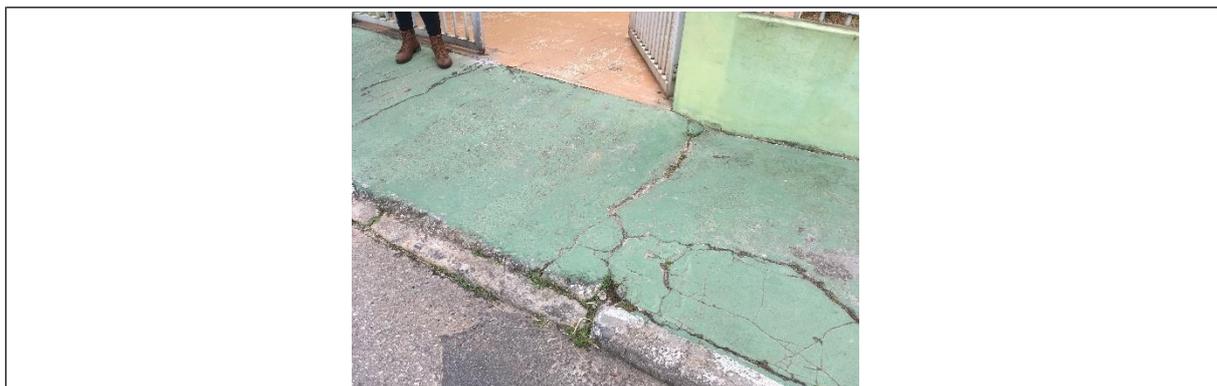
Figura 2 – Entrar na ILPI.

- Problema 1:** Para chegar até o portão de entrada ao terreno da ILPI, o usuário cadeirante utiliza a calçada (Figura 2) externa ao residencial que apresenta desnível em relação ao meio fio, além disto, a calçada possui piso em mau estado de conservação.

Sabe-se que a calçada deve possuir revestimentos antiderrapantes, estáveis e contínuos. Deve-se prever rebaixamento do meio fio e, este rebaixo, deve estar no mínimo a 1m de distância de muros e edificações além de ter desnível inferior a 1,5cm, de acordo com a NBR 9050/2015.

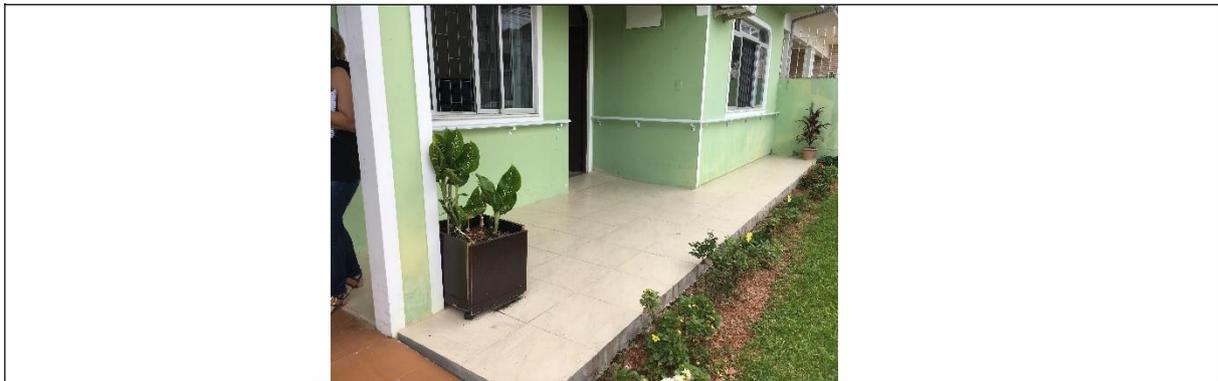
Figura 3 – Chegar até a porta de entrada da ILPI.

- **Problema 2:** A circulação junto a área de jardim até a entrada principal da ILPI possui desnível (Figura 3) que impede a passagem livre do cadeirante. A borda da circulação não apresenta proteção para a roda da cadeira, o que poderia causar acidentes, já que há um desnível de 20cm entre a circulação e o espaço do jardim.

Neste caso, recomenda-se a execução de patamar nivelado permitindo a livre passagem no espaço anterior e posterior ao pilar e, com a existência de desnível, mesmo que este não seja superior aos 60cm especificados pela NBR9050/2015, sugere-se a execução de proteção vertical de no mínimo 0,15 m de altura, com a superfície de topo com contraste visual.

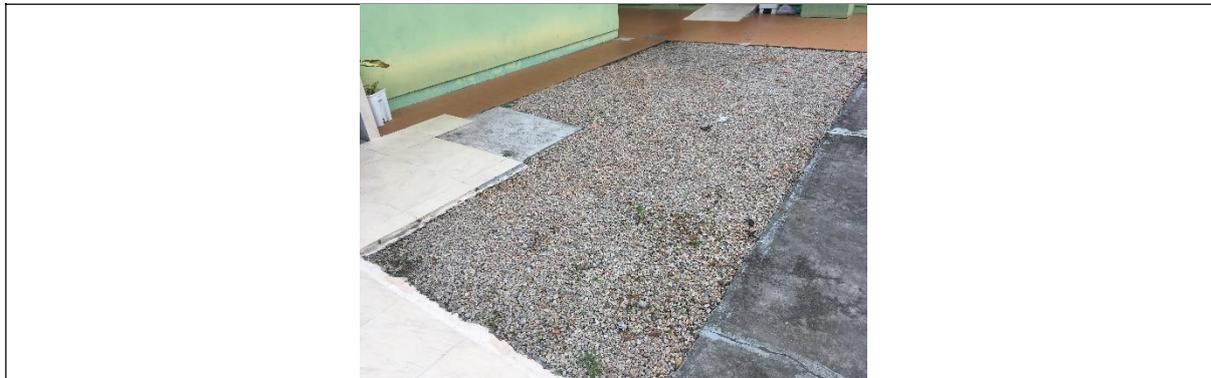
Figura 4 – Desníveis no piso da área externa de lazer.

- **Problema 1:** O lazer é uma atividade importante, pois garante que experiências de vida e o convívio entre os residentes proporcionem bem-estar social. Porém, na ILPI em estudo, a área externa de lazer corresponde a um espaço perigoso para o cadeirante devido ao piso não antiderrapante empregado, além dos desníveis através de espaços com brita e grama (Figura 4).

Para solução destes problemas, a NBR 9050/2015 aponta que os materiais de revestimento e acabamento devem ter superfície regular, firme, estável, não trepidante para dispositivos com rodas e antiderrapante, sob qualquer condição (seco ou molhado). Deve-se evitar a utilização de padronagem na superfície do piso que possa causar sensação de insegurança (por exemplo, estampas que pelo contraste de desenho ou cor possam causar a impressão de tridimensionalidade).

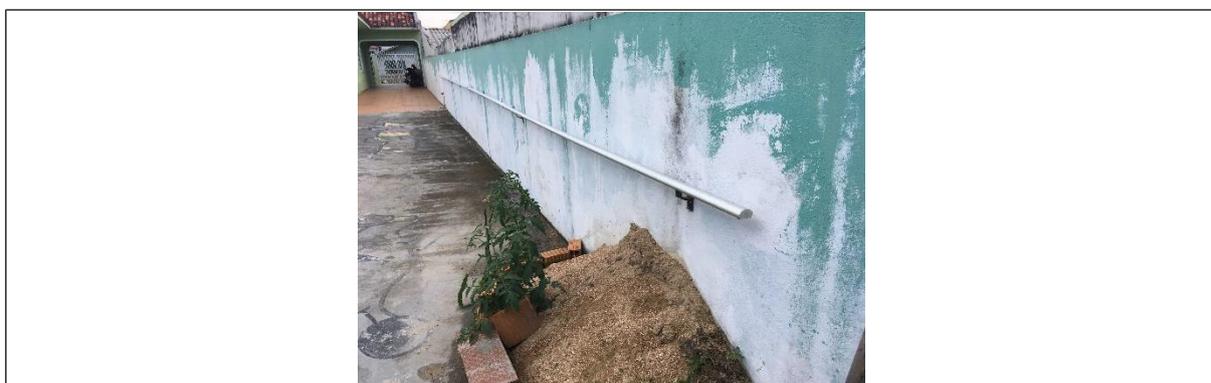
Figura 5 – Obstáculos no percurso área de lazer.

- **Problema 2:** Constatou-se a presença de corrimão em uma parte do percurso externo, no entanto, este não é contínuo, e foi possível observar a presença de obstáculos que comprometem o deslocamento (Figura 5).

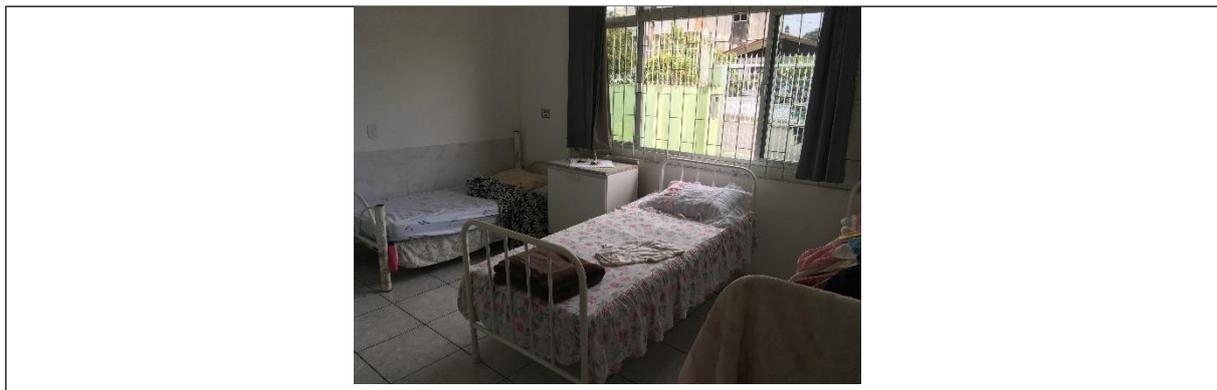
Figura 6 – Área de circulação e manobra prejudicada.

- Problemas 1, 2, 3 e 4:** Áreas de circulação e manobra prejudicada no dormitório, tanto para o usuário de cadeira de rodas, quanto para os funcionários. A NBR 9050/2015 define como medida mínima para manobra com deslocamento a dimensão de 1,20m. Sendo assim, constatou-se que as dimensões dos espaços de circulação estão comprometidas pela situação de imóvel alugado e assim adaptado ao uso, agravado pela quantidade excessiva de mobiliário. Observa-se que o acesso à janela também se faz prejudicado (Figura 6).

Como solução, recomenda-se a redução do mobiliário e, se necessário, a utilização de armários aéreos com alcance dos funcionários e readequação do layout, permitindo assim

área livre de circulação de 1,20m de acordo com a NBR9050/2015 para manobras e deslocamento adequado, além do convívio no ambiente.

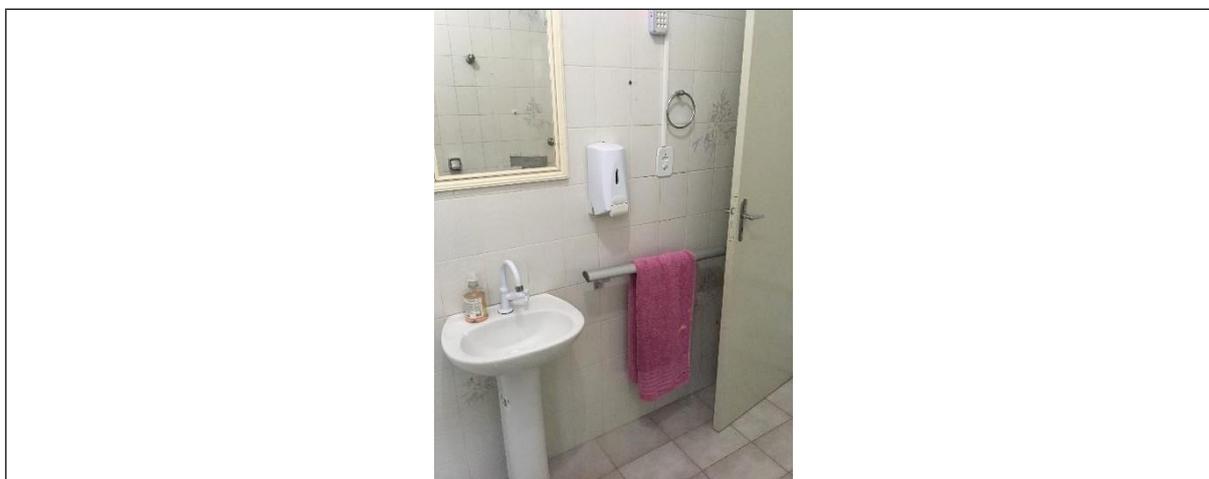
Figura 7 – Lavatório com coluna.

- **Problema 5:** A porta do banheiro abre para o lado interno do sanitário, quando o recomendado pela norma é que tenha abertura para o lado externo e possuir puxador horizontal no lado interno do ambiente (Figura 7).
- **Problema 6:** A existência de lavatório com coluna impede a aproximação da cadeira de rodas, o que dificulta a realização de atividades como escovar os dentes e lavar as mãos (Figura 7).

Indica-se, de acordo com a NBR9050/2015, utilização de lavatório sem coluna ou com coluna suspensa sobre tampo, em local que não interfira na área de transferência para a bacia sanitária, permitindo assim espaço para aproximação da cadeira de rodas.

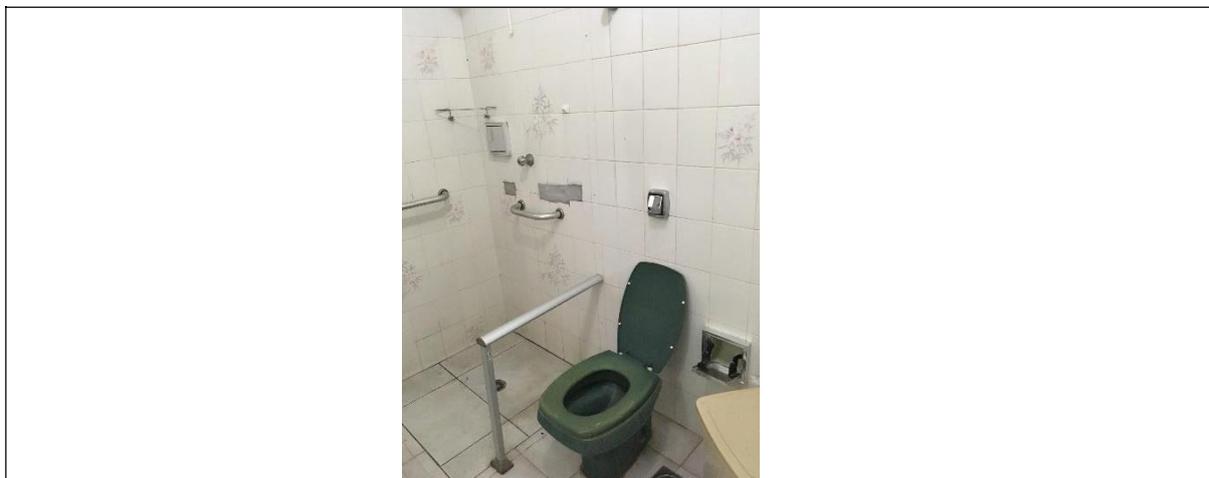
Figura 8 – Área de transferência para bacia sanitária.

- **Problemas 7 e 8:** Inexistência de área necessária para garantir a transferência lateral, Norma. Além disto, observa-se a existência de lixeira na pequena área disponível ao lado da bacia sanitária (Figura 8). Outro fator agravante neste espaço, é a presença de uma banheira não acessível. Este mobiliário fixo, além de inutilizado, facilita a ocorrência de acidentes se utilizada pelos demais idosos independentes devido sua altura e inexistência de barras de apoio (Figura 9).
