ACESSAR PARA APRENDER: AVALIAÇÃO DA ACESSIBILIDADE FÍSICA DO CAMPUS SERRA TALHADA DO IF SERTÃO-PE JUNTO À ALUNOS DO ENSINO MÉDIO

Considerando o exposto, esta pesquisa PIBIC Jr., desenvolvida pela professora e duas alunas pesquisadoras do ensino médio, tem como objetivo geral avaliar as condições de acessibilidade física do recém-construído campus Serra Talhada do IF Sertão-PE, tendo como parâmetro a percepção dos usuários sem e com deficiência, sobretudo os alunos do ensino médio, e a legislação vigente, sobretudo a NBR 9050/2015. São objetivos específicos:

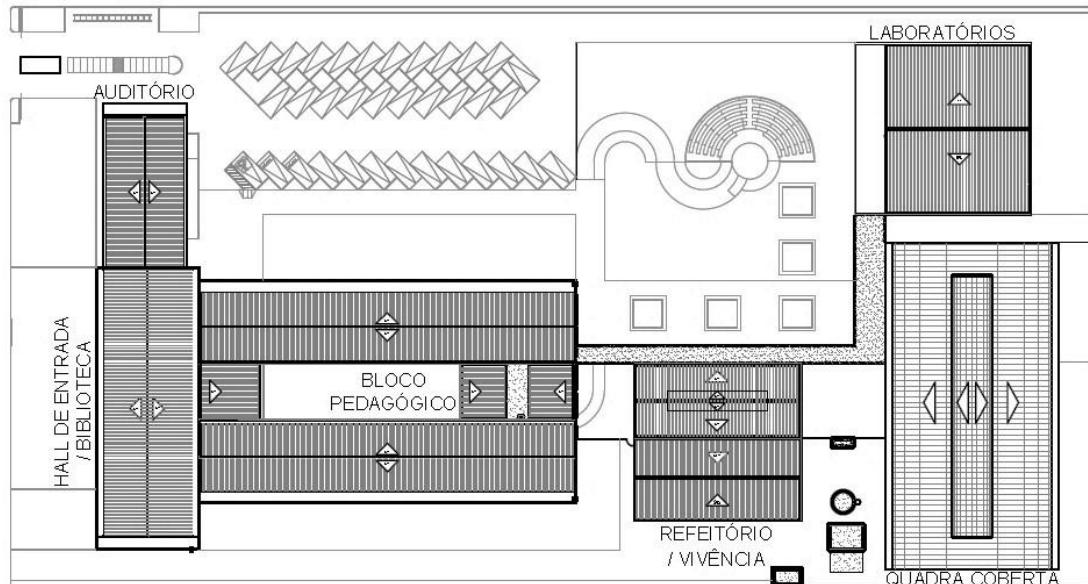
Figura 02 – Planta esquemática – projeto original

A primeira mudança observada na leitura dos projetos foi a de inversão na locação do projeto. Tendo em vista que o terreno possuía 1,8m de desnível de uma extremidade à outra (diferença significativa para um terreno que deveria ser plano, segundo projeto-padrão), além de problemas surgidos durante a obra como a má compactação do solo na parte de aterro (percebida quando da tentativa de aplanar o terreno), e depois de vários estudos de viabilidade, o projeto foi espelhado no terreno, como mostrado nas figuras 02 e 03.

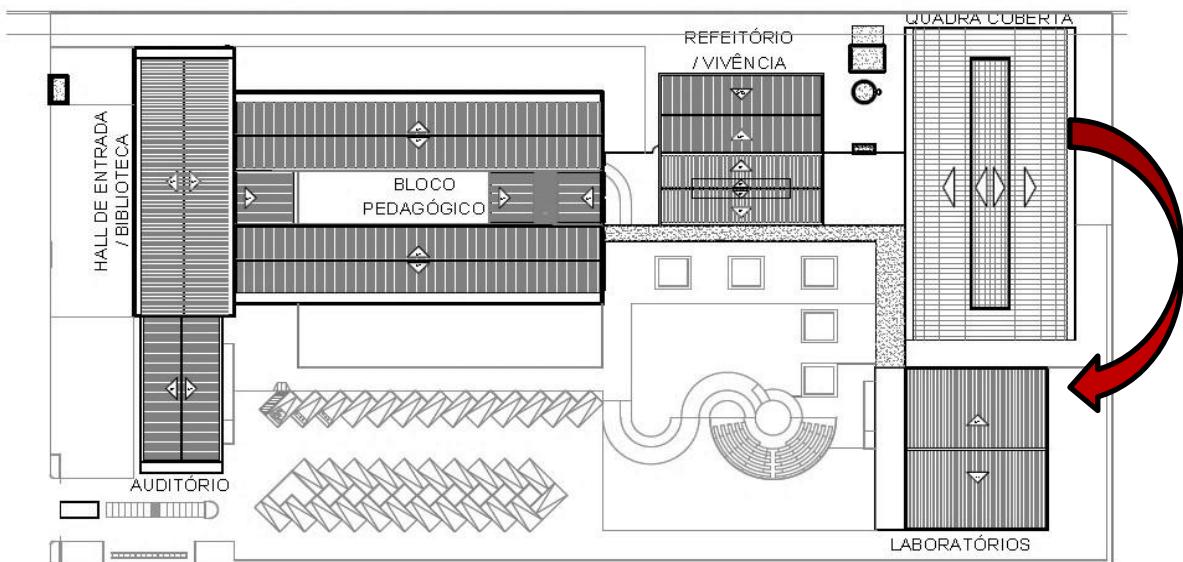
Figura 03 – Planta esquemática – projeto As Built

Como resultado do espelhamento e do terreno de características diferentes comparado ao projeto original, algumas mudanças, acréscimos e retiradas foram necessários. As cotas dos edifícios foram modificadas para adequação ao aterro e ao corte do solo, visando à redução dos gastos, bem como a acessibilidade física no que diz respeito à criação de rampas que respeitassem a inclinação permitida. Assim, criaram-se três rampas – uma ligando o estacionamento ao auditório, outra do anfiteatro aos laboratórios especiais, e outra ligando o corredor da quadra ao espaço de convivência de frente ao refeitório.

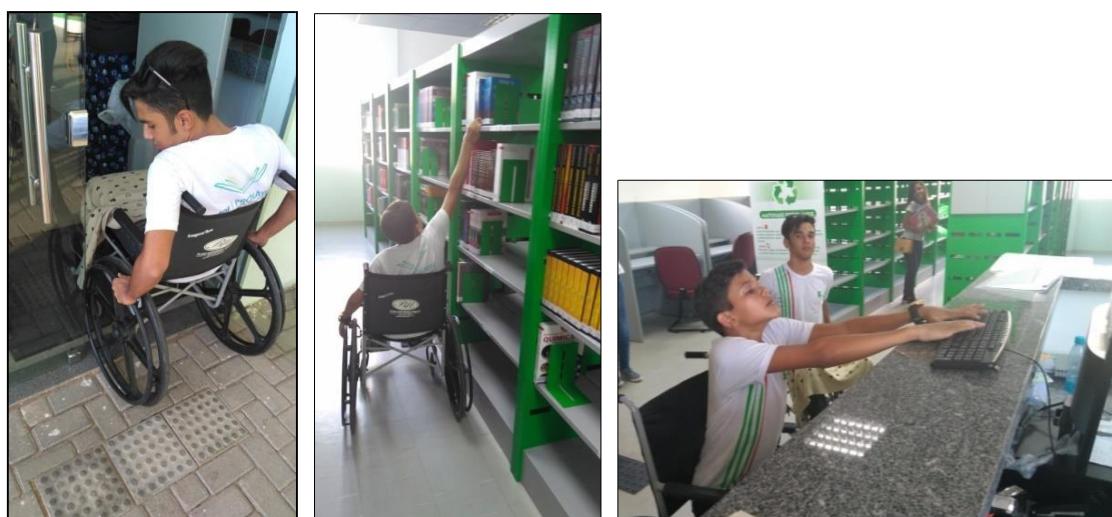
Figuras 04, 05 e 06 - Entrada da biblioteca do campus / dificuldades das PCR em relação à altura das estantes de livros e do balcão de atendimento

O percurso teve início na calçada do *campus*, quando foi observada a inexistência do piso tátil de direcionamento. O primeiro setor visitado foi a biblioteca, onde os alunos já conseguiram perceber algumas barreiras arquitetônicas, como a entrada da biblioteca estreita para cadeirantes (figura 04), falta de pisos táteis para deficientes visuais e estantes e balcões de atendimento incapazes de atenderem a altura das pessoas em cadeira de rodas (figuras 05 e 06).

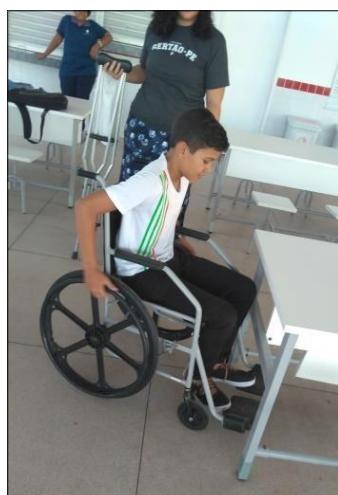
Figura 08 – Falta de espaço para cadeirantes

Durante o trajeto para o refeitório, observou-se a existência de alguns obstáculos, como pisos trepidantes, barreiras e batentes sem sinalização para deficientes visuais. No refeitório percebeu-se a falta de espaço para cadeirantes nas mesas (figura 08), o que se torna constrangedor para a pessoa com deficiência, pois dificultaria sua alimentação e socialização com outras pessoas naquele espaço.

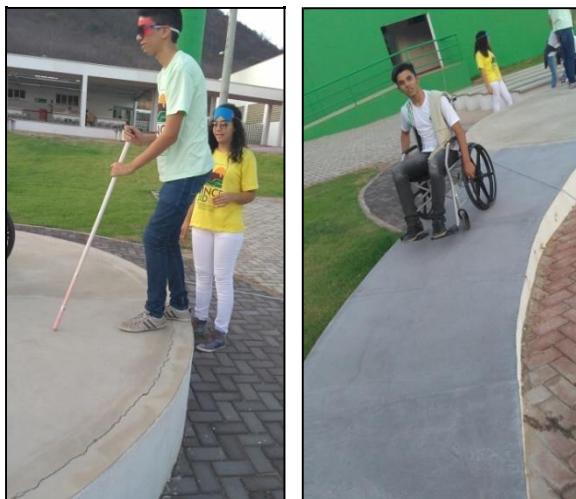
Figuras 09 e 10 – Falta de proteção (corrimãos e guarda-corpo) no anfiteatro

O anfiteatro, espaço localizado em frente ao refeitório e acessado através da rampa sem proteção supracitada, não possui proteção no palco bem como em sua rampa de acesso, tornando-se um dos espaços mais inseguros do *campus* no que diz respeito a acessibilidade física (figuras 09 e 10). Em contraponto, em sua arquibancada foi considerado o espaço necessário para os usuários de cadeiras de rodas.
