# ACESSIBILIDADE AO PATRIMÔNIO CULTURAL: O CASO DO EDIFÍCIO SEDE DA CÂMARA MUNICIPAL DO RECIFE.

#### 4. EDIFÍCIO SEDE DA CÂMARA MUNICIPAL DO RECIFE E ENTORNO

## 6. AVALIAÇÃO DE ACESSIBILIDADE

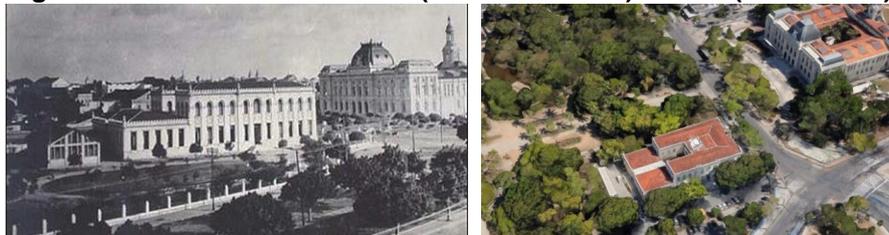
**Figuras 04 e 05 - Escola Normal (década de 1920) e CMR (atualmente).**

A Casa José Mariano apresenta implantação de forma retangular com pátio ao centro da edificação, que gera um espaço de convivência. Os registros encontrados, de fotos e plantas, demonstram que desde a década de 1920 sua configuração se mantém a mesma. Internamente, no entanto, a casa possuía originalmente dois pavimentos com pé direito alto (térreo e primeiro andar), que foram adaptados com a inserção de dois pavimentos intermediários, totalizando quatro (térreo mais três).

A fachada ornamentada e simétrica, de arquitetura eclética, retrata o estilo predominante entre o final do século XIX e início do século XX. Entre os elementos arquitetônicos estão: platibanda decorada, arremate em cornija, balcão, molduras nas portas e janelas, luminária e mão francesa em ferro, coluna com capitel coríntio e aplicações em estuque ornamentado. Algumas intervenções prejudicam a leitura da fachada ou a descaracterizam, como as caixas de ar condicionado, dutos e condensadores, assim como as rampas e corrimãos.

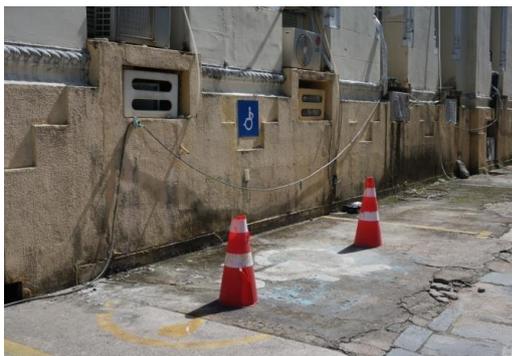
**Figura 09 – Vaga pessoa com deficiência.**

A única vaga existente reservada para pessoas com deficiência, embora localizada próximo à entrada principal do prédio, não oferece rota acessível, nem faixa de circulação livre de obstáculos (1.20m). As sinalizações horizontais e verticais estão em desacordo com a Resolução 236/07 e a NBR9050, respectivamente, além da superfície do piso irregular.

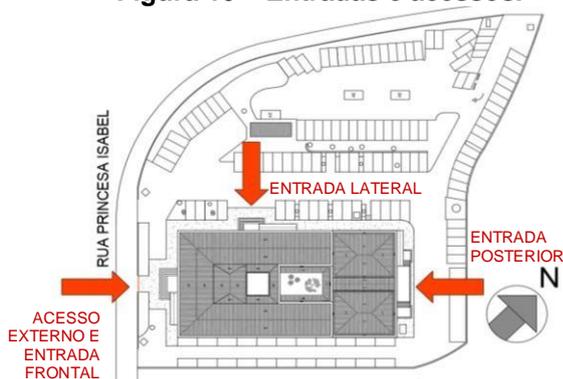
**Figura 10 – Entradas e acessos.**

A CMR apresenta um único acesso de pedestres a partir do passeio público, onde existe uma caixa de inspeção não nivelada ao piso e um desnível de 10 cm. O ingresso para o interior do prédio acontece por três entradas, uma frontal, uma lateral e uma posterior, todas com rampas e inclinações superiores a 8,33% (equivalentes a 11%, 10,1%, e 15,91%, respectivamente), sendo duas delas seguidas por desníveis. Além disso, alguns trechos do passeio têm menos de 1,20m, dificultando o percurso de acesso até as rampas. Embora a existência das rampas facilite a locomoção de pessoas em cadeiras de rodas (PCR), as situações em desacordo com a norma impossibilitam sua autonomia, visto que a PCR não consegue guiar sua própria cadeira sem auxílio.

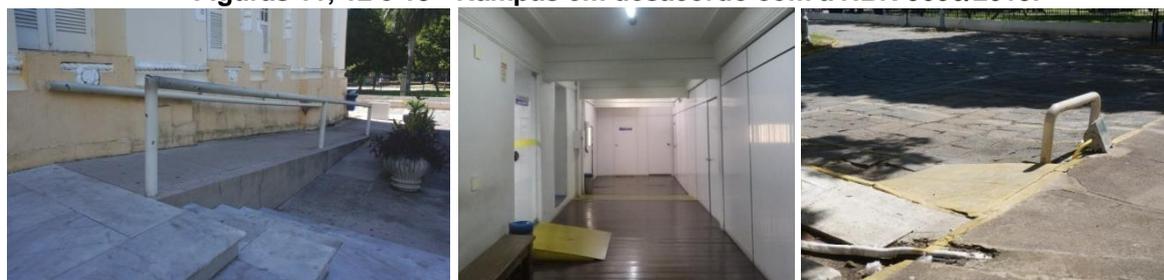
**Figuras 11, 12 e 13 - Rampas em desacordo com a NBR 9050/2015.**

As rampas das três entradas principais do prédio estão em desacordo com a norma, conforme descrito no item anterior. Ao andar pelo edifício encontram-se rampas provisórias que podem se tornar obstáculos e provocar acidentes. No passeio ao redor do prédio verifica-se a presença de rampa que deveria funcionar como rebaixamento de calçada e seguir o dimensionamento exigido pela NBR 9050.

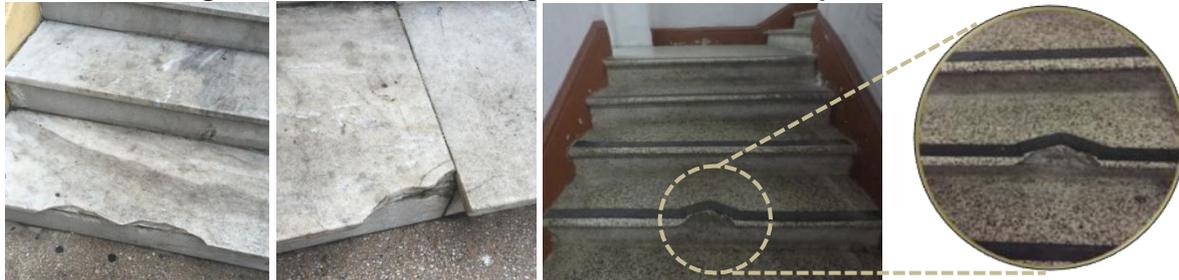
**Figuras 14, 15, 16 e 17 – Degraus de escadas com pisos danificados.**

As escadas, por sua vez, não possuem precisão na dimensão dos pisos e espelhos, provocando a descontinuidade na passada e uma conseqüente possibilidade de quedas.

Além da existência de pisos quebrados e falta de corrimão. A sinalização visual das escadas é inexistente ou em desacordo com a norma.

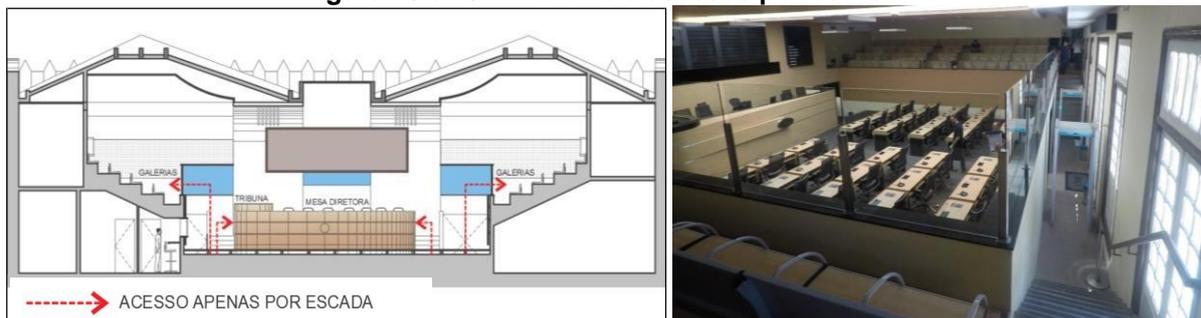
**Figura 18 e 19 – Plenário e acessos por escada.**

Uma das situações mais críticas de circulação vertical está no plenário, cujo acesso para galerias e tribuna acontece apenas através de escadas. Em dias de sessões plenárias, nas quais os vereadores discutem e votam os projetos, a participação de pessoas em cadeiras de rodas e com mobilidade reduzida é dificultada devido à ausência de espaços acessíveis reservados. A mesma problemática é enfrentada em sessões solenes, quando o homenageado apresenta deficiência física e precisa ir à tribuna proferir seus agradecimentos. Em ambos os casos a PCR e PMR necessita de auxílio de outros indivíduos, causando constrangimento.

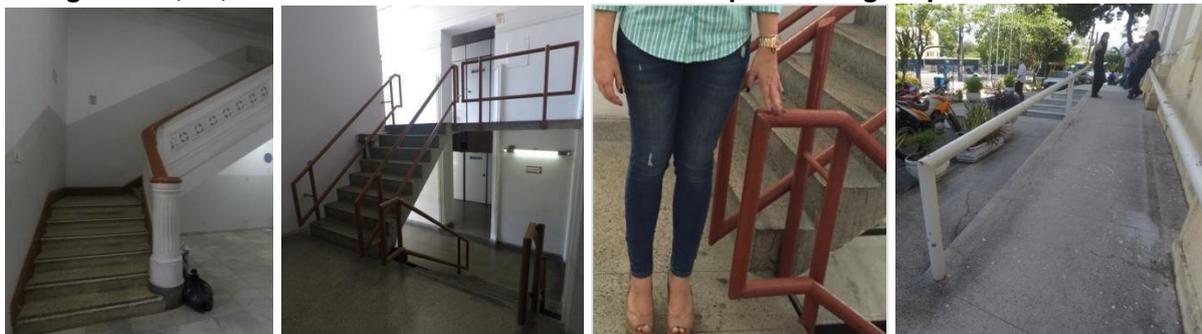
**Figuras 20, 21, 22 e 23 – Escadas e corrimãos fora do padrão exigido pela NBR 9050/2015.**

Não foram encontrados corrimãos que seguissem a NBR9050/2015. Entre as não conformidades estão: corrimão com apenas uma altura ou altura inadequada, seção circular de 80 mm (superior ao indicado na norma), instalação em apenas um dos lados da rampa ou escada, extremidades sem acabamento recurvado, assim como ausência de corrimão.

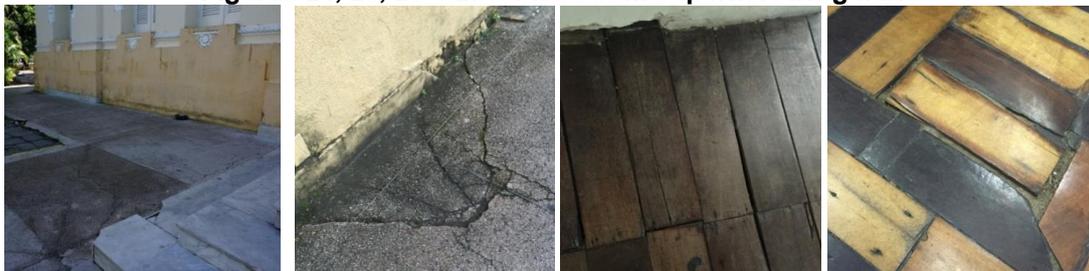
**Figuras 24, 25, 26 e 27 – Pisos com superfície irregular.**

Ao percorrer a área externa e o interior do prédio encontramos diversas irregularidades nos pisos, como trincas e quebras. Os pavimentos intermediários (1º e 3º andar), que foram inseridos posteriormente, têm circulação em réguas de madeira que apresentam instabilidade e trepidação. Essa condição gera riscos de queda, podendo se agravar quando os pedestres que as percorrem são pessoas com deficiência física ou visual.

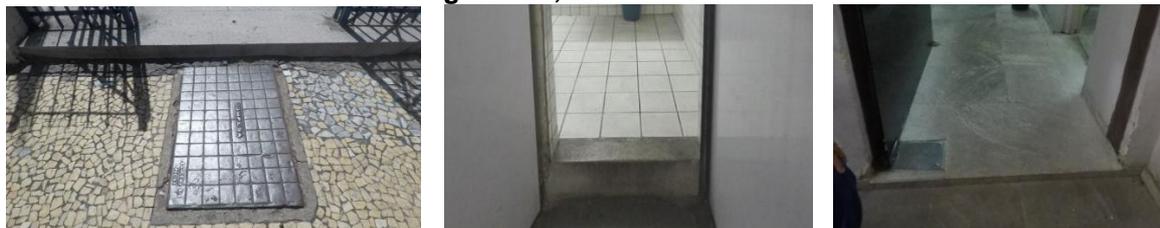
**Figuras 28, 29 e 30 – Desníveis**

No edifício em estudo foram encontrados diversos desníveis com dimensões acima do indicado pela NBR 9050, atingindo até 17 cm, impedindo uma circulação segura e com autonomia às pessoas com deficiência e mobilidade reduzida.

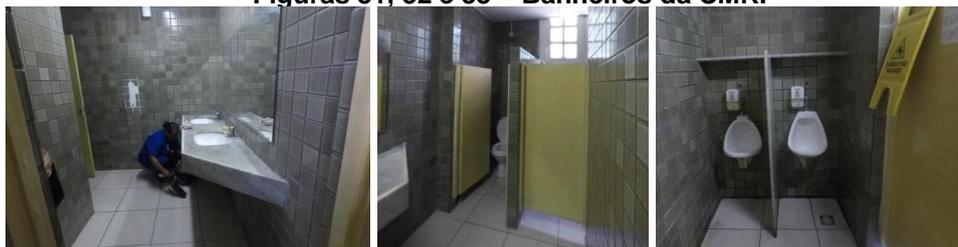
**Figuras 31, 32 e 33 – Banheiros da CMR.**

O prédio não possui nenhum banheiro acessível, e de acordo com a NBR9050/2015 edifícios públicos existentes, devem incluir um sanitário acessível por pavimento. Entre as exigências não atendidas podemos citar a ausência de barras de apoio, de área de transferência e de circulação com giro de 360°, instalação de equipamentos fora do alcance manual e visual, além de lavatórios e bacias sanitárias com dimensões inadequadas.
