# CLASSIFICAÇÃO DE ROTAS DE ACESSO DE PEDESTRE DOS TERMINAIS DE TRANSPORTE COLETIVO AO CAMPUS DA UNIVERSIDADE CATÓLICA DE PERNAMBUCO.

Esta pesquisa tem como objetivo classificar o nível de Acessibilidade Efetiva em três rotas a partir de pontos de transporte público até a Universidade Católica de Pernambuco (UNICAP). Como metodologia, foram aplicados procedimentos para obtenção dos níveis de Acessibilidade Efetiva do objeto de estudo e sua posterior classificação, analisando as possibilidades de realização da tarefa vivenciada pela pessoa numa abordagem ergonômica. Os resultados obtidos contribuem para definir diretrizes e futuras propostas ou intervenções em estruturas de circulação de pedestres seguindo os preceitos do Desenho Universal.

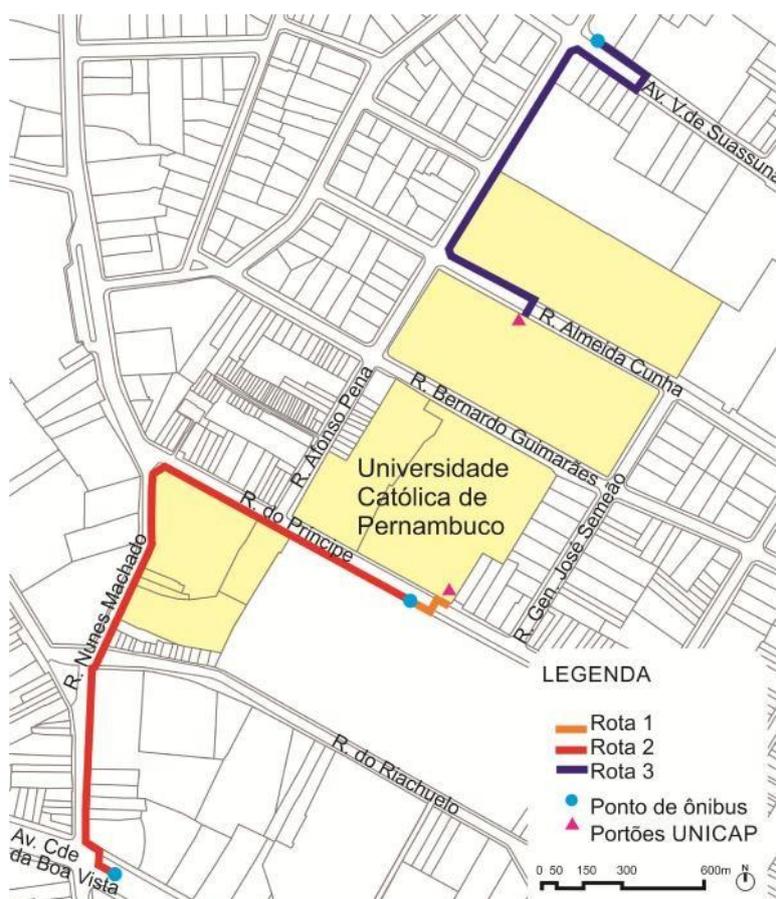
**Figura 1: Localização da Universidade Católica de Pernambuco (UNICAP) e rotas de estudo.**

A pesquisa em questão estuda três rotas, com início nas paradas de transporte público mais utilizadas pelos pedestres para ter acesso a UNICAP: a partir da Avenida Conde da Boa Vista, da Av. Visconde de Suassuna e da Rua do Príncipe. Ao ter conhecimento sobre o nível de Acessibilidade Efetiva dessas rotas de acesso ao campus, o pedestre tendo ou não alguma deficiência física ou visual poderá escolher qual rota lhe proporcionará maior conforto e segurança (ver figura 1).

Quanto à delimitação do sistema acessado, a pesquisa engloba o percurso de três pontos de transporte coletivo até a UNICAP, escolhidos pela proximidade com o campus e maior quantidade de usuários (ver figura 1). No estudo são analisados três diferentes tipos de sistema Acessante (pedestres hipotéticos definidos para fins da pesquisa): ambulante, cadeirante e cego. Para cada sistema são analisados duas tarefas e dois contextos: a passeio em um horário normal (só barreiras fixas) e a trabalho em um horário de pico (barreiras fixas e móveis). Como delimitação da pesquisa foram concentrados os esforços nas questões de espaço e superfície. Dessa forma, pode-se obter a Acessibilidade Efetiva (espaço e superfície) para três tipos de usuários com perfis de locomoção diferentes e num contexto mais ameno, a passeio e outro em horário com maiores conflitos, a trabalho.

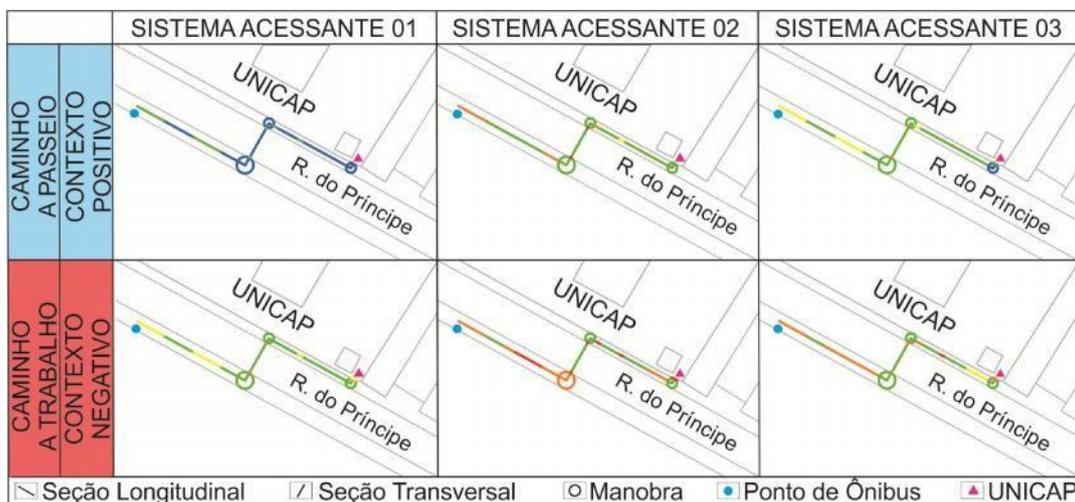
**Figura 2 – Resultado das análises na Rota 1**

O Sistema Acessante 01 representado por um usuário comum, no contexto positivo atingiu os melhores resultados de Acessibilidade Efetiva. O Sistema Acessado apresenta espectro que varia entre o azul e o verde, denotando um sistema acessante com pouca ou nenhuma restrição, realizando uma tarefa simples em contexto positivo, o que sugere conforto e segurança na caminhada. O Sistema Acessante 02 caracterizado como cadeirante e o Sistema Acessante 03 com deficiência visual possuem boa Acessibilidade Efetiva demonstrada pelo espectro na cor verde mas, alguns pontos com dificuldade de locomoção nas cores amarelo e laranja, por conta de aglomeração de pessoas e buracos nas calçadas.

No contexto negativo o Sistema Acessante 01 apresentou trechos em amarelo devido a barreiras (fiteiro, aglomerado de pessoas, inclinação do terreno e piso irregular), configurando um nível razoável de Acessibilidade Efetiva. O Sistema Acessante 02 (cadeirante) apresentou maiores dificuldades nos trechos marcados em laranja e vermelho o que denota baixo nível de Acessibilidade Efetiva ocasionados pelo estreitamento da calçada, irregularidades do piso e ausência de rampas. O Sistema Acessante 03 realiza o caminho a trabalho com dificuldades como demonstram os trechos em laranja, devido ao aumento de pessoas no local, próximo ao ponto de ônibus e pela presença de irregularidades no piso.

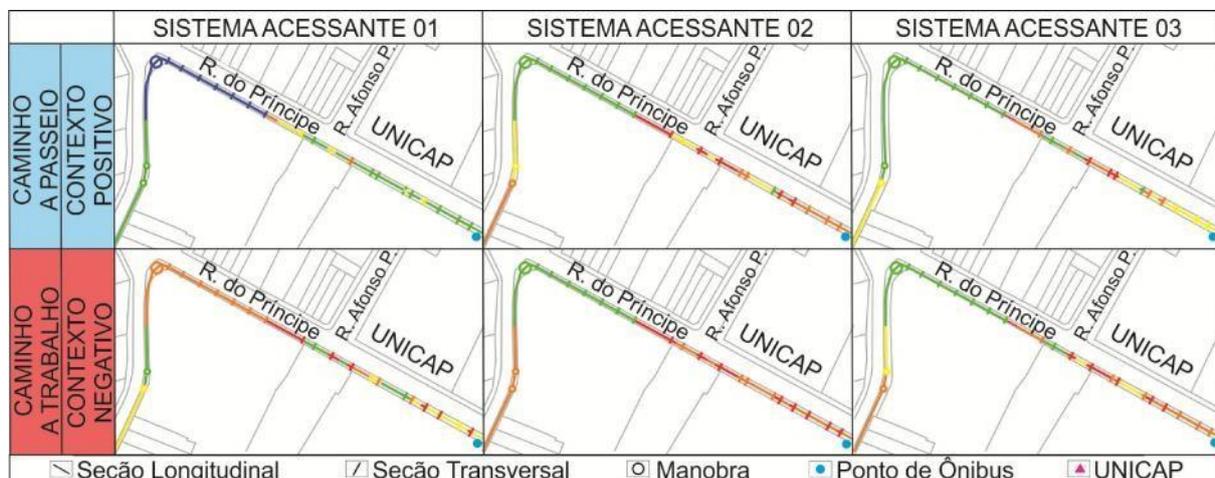
**Figura 3 – Resultado das análises na Rota 2, trecho 1**

Esse percurso tem início na rota 1, tendo sua continuidade nos figuras 3 e 4. Essa rota se caracteriza por ser longa, apresentando dificuldades para todos os sistemas acessantes, sendo mais favorável ao Sistema Acessante 01. Para o usuário comum boa parte do percurso se caracteriza nas cores azul, verde e amarelo, o que sugere razoável dificuldade ao caminhar. Os Sistemas Acessantes 02 e 03 apresentam segmentos com baixo nível de Acessibilidade Efetiva, representados pela cor laranja, o que ocorre devido ao estreitamento da calçada pela presença de raízes expostas das árvores. Ambos possuem trechos com acessibilidade razoável demonstrados com a cor amarela, tendo o Sistema 03 um longo trecho em verde denotando um bom desempenho da Acessibilidade Efetiva.

O percurso realizado a trabalho apresentou mais trechos com barreiras. Os Sistemas Acessantes 01 e 02 possuem alguns trechos em laranja o que reduz consideravelmente a locomoção. O Sistema 01 apresenta trechos com razoável acessibilidade, nas cores amarelo e verde. No Sistema 02 trechos em vermelho denotam espaços estreitos ou superfícies muito irregulares que inviabilizam a passagem de cadeirantes. O Sistema Acessante 03 apresenta baixo nível de acessibilidade, tendo pontos críticos na R. Afonso Pena por conta das raízes expostas das árvores e próximo à Av. Conde da Boa Vista pelo piso desgastado demonstrado com o espectro laranja.

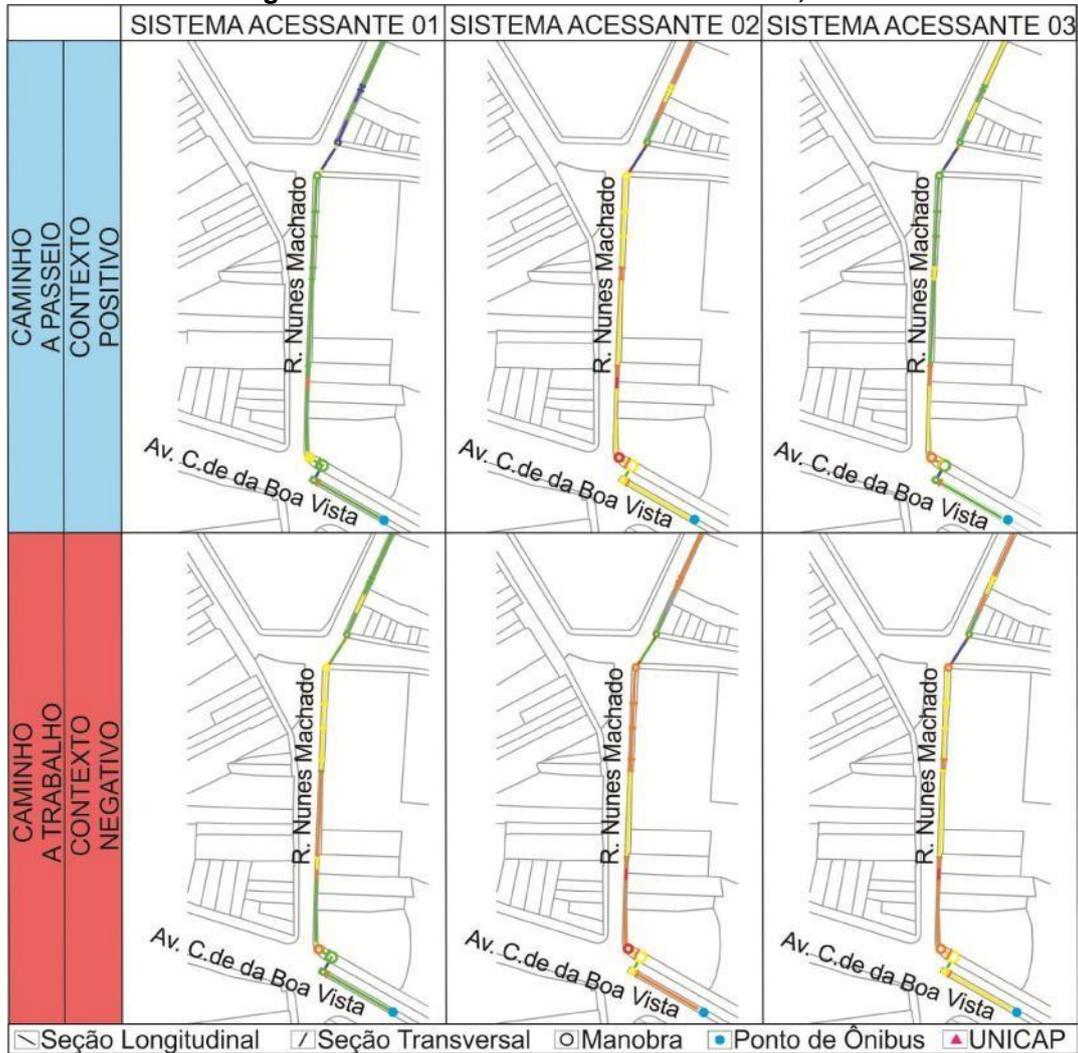
**Figura 4 – Resultado das análises na Rota 2, trecho 2**

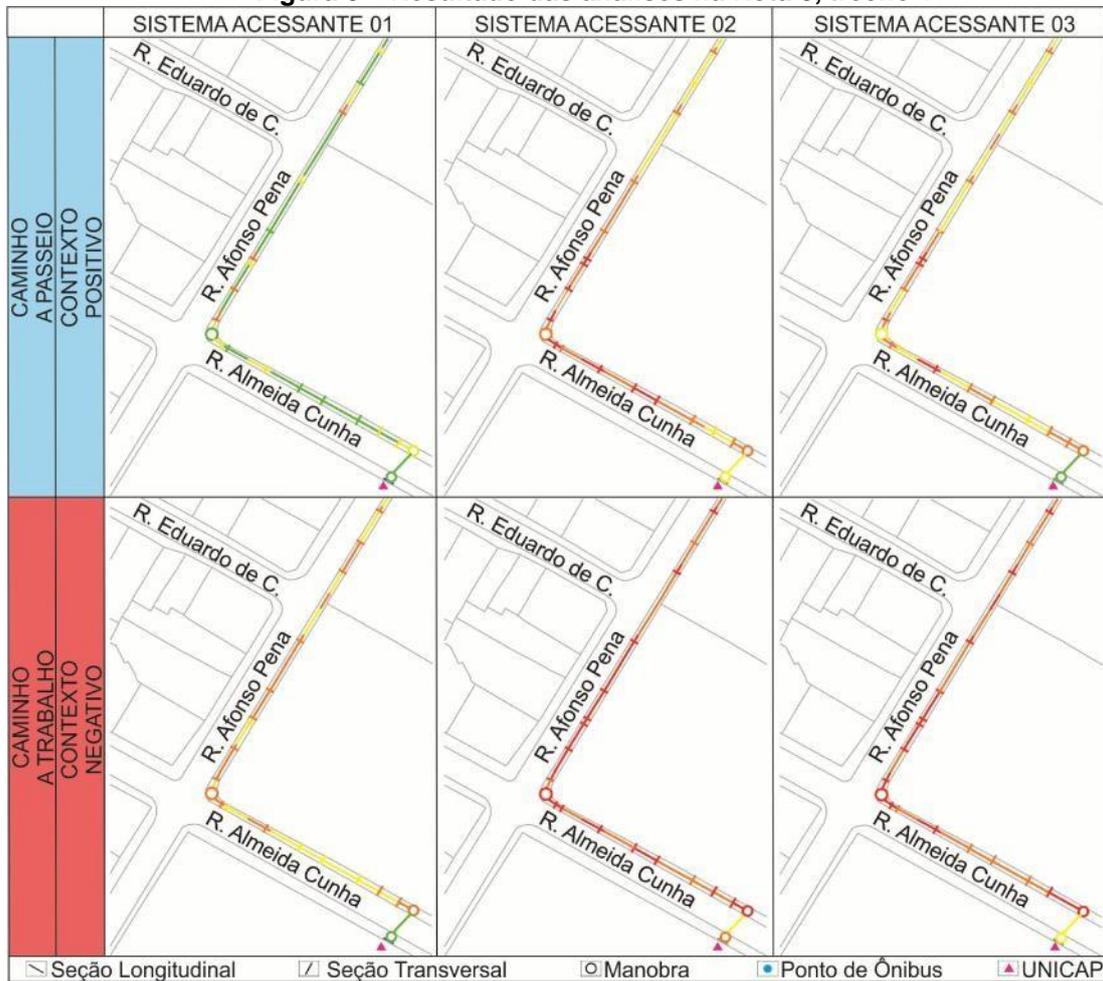
**Figura 5 – Resultado das análises na Rota 3, trecho 1**

Apresenta dificuldades de acesso para todos os Sistemas Acessantes. A locomoção é comprometida na R. Afonso Pena e na R. Almeida Cunha por inclinações abruptas nas entradas de garagens e pelos estreitamentos nas calçadas devido à presença de árvores com raízes expostas. Na Av. Vde. de Suassuna, o fluxo de pessoas é prejudicado pelo comércio ambulante, embora suas calçadas sejam as mais largas e conservadas, oferecendo maior segurança e conforto. O Sistema Acessante 01 apresenta boa Acessibilidade Efetiva demonstrado pelo espectro verde. Para os Sistemas Acessantes 02 e 03, alguns trechos possuem dificuldade média demonstrados nas cores amarelo e laranja.

O Sistema Acessante 01 apresenta razoável dificuldade em trechos amarelos e laranjas. Para o Sistema Acessante 02 muitos trechos são inviáveis devido ao estreitamento da calçada e irregularidade do piso, demonstrados nas cores laranja e vermelho. O Sistema Acessante 03 apresenta muita dificuldade no caminho a trabalho, com espectros em sua maioria vermelhos denotando um percurso sem conforto ou segurança.

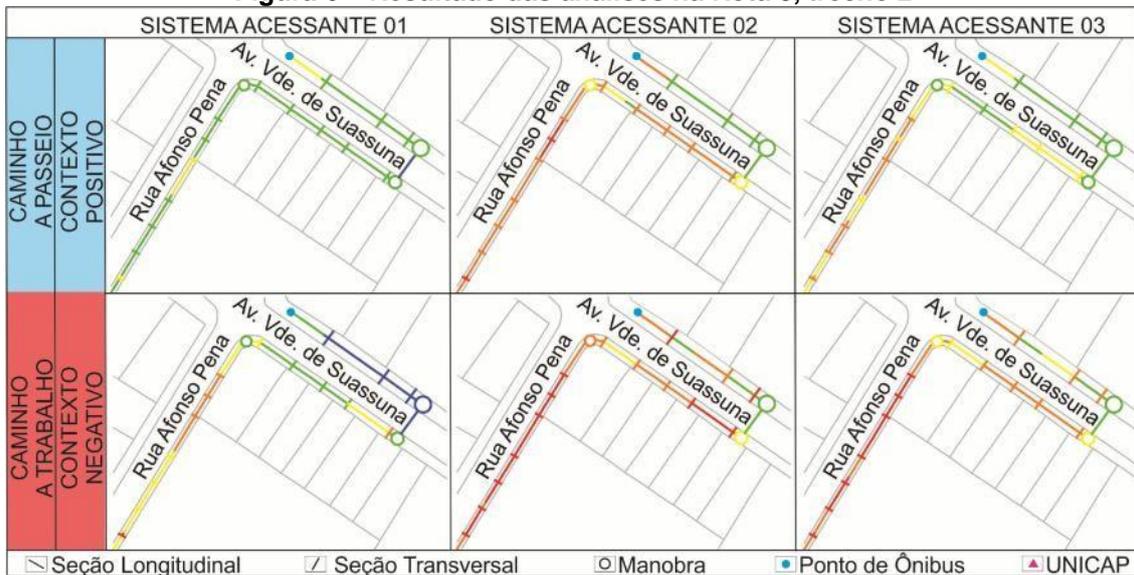
**Figura 6 – Resultado das análises na Rota 3, trecho 2**

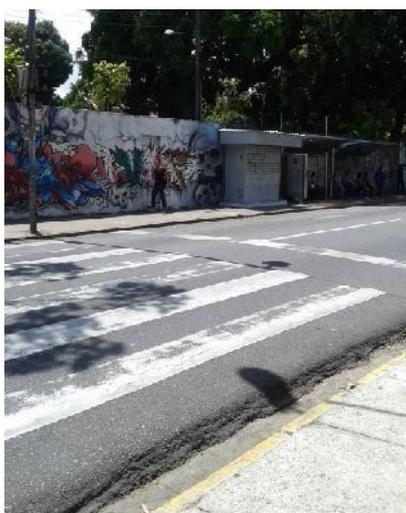
**Figura 7 – Trecho da Rota 1**

Avaliando todas as interações, o Sistema Acessante 01 possui melhores níveis de Acessibilidade Efetiva para as três rotas por possuir facilidade de locomoção. O sistema acessante 02 e 03, com deficiências físicas e visuais respectivamente apresentaram maior dificuldade de circulação. As dificuldades demonstram um grande número de barreiras intermitentes que aparecem durante os percursos. Por possuir menor incidência das mesmas, a rota 01 é a mais indicada para os três Sistemas Acessantes. Seria necessário ainda melhorar pontos críticos da mesma, para garantir acessibilidade, como por exemplo, a implantação de rampa com piso tátil na travessia da Rua do Príncipe (ver figura 9 e 10).

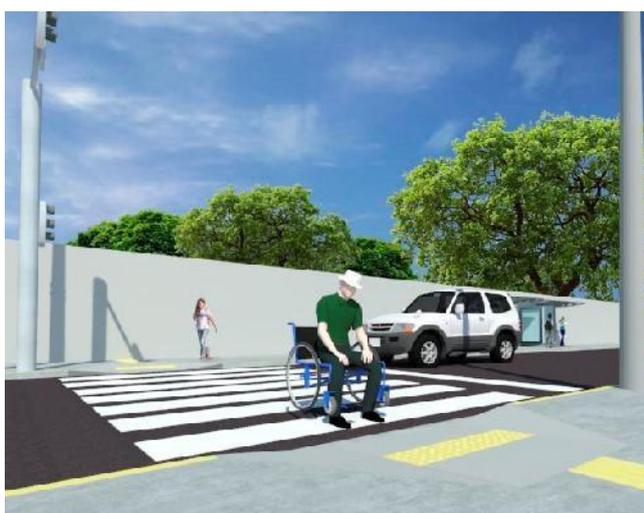
**Figura 8 – Proposta para Rota 1**

Para que um segmento possa ser considerado acessível pelos três Sistemas Acessantes nos dois contextos estudados, seria necessário uma combinação de indicadores ideais que servem como diretrizes dimensionais para realizar futuras propostas e intervenções em estruturas de circulação de pedestres (ver quadro 4). Lembrando que um bom dimensionamento é necessário, mas não é o suficiente, devendo-se ater aos demais princípios do Desenho Universal para se alcançar uma acessibilidade plena.
