AVALIAÇÃO DE ACESSIBILIDADE – ESTUDO DE CASO EM QUADRAS DO BAIRRO VILA UNIÃO

LIMA, Manuela de Castro Mendonça (1);

COSTA, José Rógeres Magalhães (2);

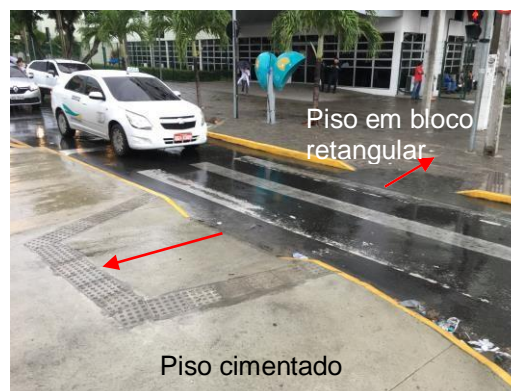
Figura 3 – Semáforo da Rua Tertuliano Sales com Francisco Lorda após a intervenção

Estas duas intervenções foram realizadas com piso cimentado, excetuando pela esquina da calçada do hospital que utilizou o piso existente (bloco retangular de concreto cinza).

Além disso, no período de chuva, se não houver projeto de drenagem eficiente, as rampas viram pequenas piscinas com águas pluviais (ver figura 3).

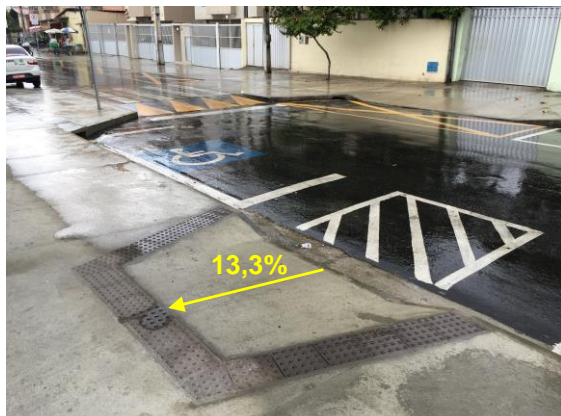
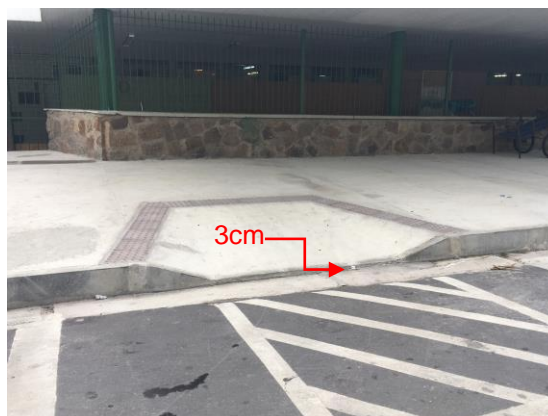
Porém, alguns pontos negativos puderam ser vistos: algumas rampas estão com inclinação acima do limite permitido em norma (10% para desnível de até 20cm, em casos excepcionais). A rampa apresentada nas figuras 6 e 7, por exemplo, está com 13,3% de inclinação, pois, a calçada tem uma altura de 20cm e a rampa tem 1,50m de extensão. Além disso, ainda existe um desnível de 3cm em seu início. Na avaliação foi verificado que tal rampa tem espaço suficiente para atender a norma de inclinação de até 8,33% para desníveis até 80cm em casos comuns de construção de rampas.

Figura 6 – Rampa com 13,3% de inclinação

Figura 7 – Rampa com desnível

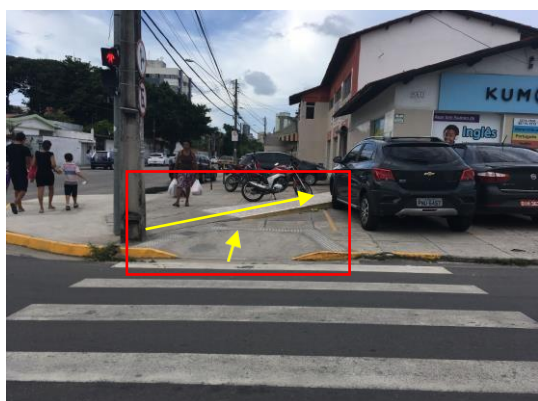
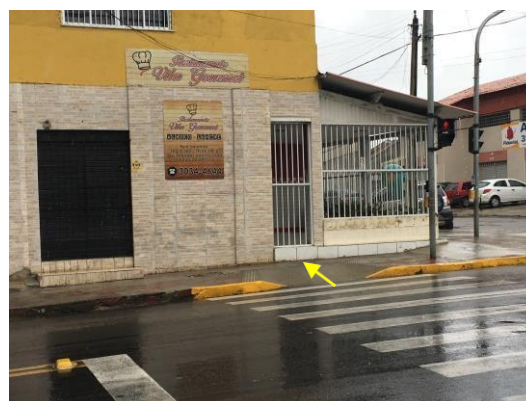
Outro ponto negativo a ser ressaltado é em decorrência da incompatibilidade de projetos complementares ou até mesmo a ausência de algum deles. Na maioria das rampas executadas, assim que a pessoa sobe, ela encontra um obstáculo (poste de iluminação ou de sinalização, outra rampa, muro de uma edificação, etc.). Esta problemática se dá pelo custo elevado que é, por exemplo, a subtração de postes e execução de instalações subterrâneas. Mas também podemos levar em conta o efeito bola de neve, em que a tentativa de solução acaba esbarrando com outro problema (ver figuras 8 e 9), ou até mesmo, a execução automática da obra sem uma análise de sua coerência.

Figura 8 – Rampa construída encontrando rampa existente

Figura 9 – Rampa construída encontrando muro de comércio

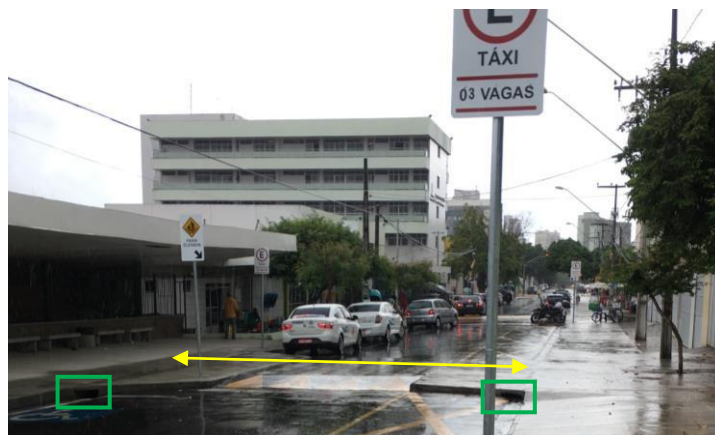
Figura 10 – Passagem elevada

Continuando sobre as intervenções, a outra medida realizada foi a construção de uma passagem (faixa) elevada com engordas laterais. Esta solução evita o rebaixamento do meio-fio para a construção de mais rampas e mantém o pedestre se locomovendo de maneira segura e mais confortável. Além disso, os veículos são obrigados a reduzir a velocidade para realizar a travessia, dando mais segurança aos pedestres.

Um ponto positivo na execução da passagem elevada foi a construção das valas (sarjetas) cobertas de escoamento das águas, em ambas laterais. Isso evitará possíveis alagamentos.

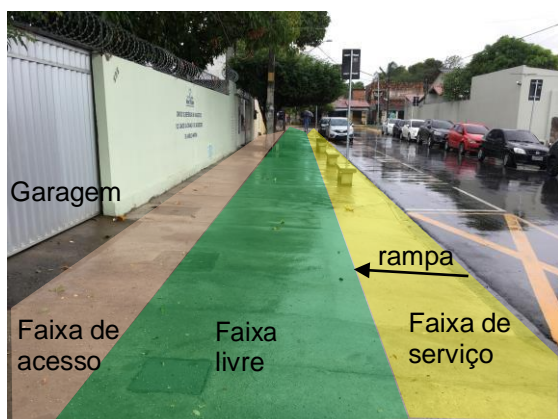
Figura 11 – Calçada nova com bancos

A próxima intervenção avaliada foi o alarguecimento de trechos de calçadas, trazendo mais espaço para os pedestres se locomoverem com segurança, além de formar juntamente com as engordas, baías que organizam o estacionamento de veículos. Vale ressaltar que, com este aumento de área, foi possível instalar bancos de concreto em uma faixa linear próxima ao meio-fio (faixa de serviço), garantindo área de livre passeio com dimensão ideal expressado em norma, refletindo assim, em uma boa caminhabilidade.

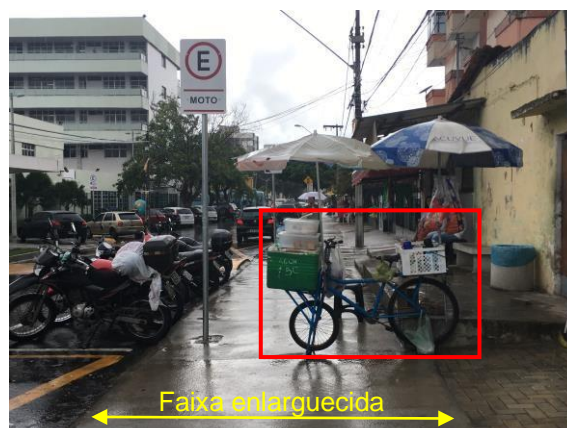
Figura 12 – Calçada com barreira física

Porém, algo negativo deve-se pontuar: a falta de sensibilidade das próprias pessoas que ali frequentam. Isto demonstra que mudanças atitudinais devem ocorrer e que elas devem fazer parte de um projeto que a própria prefeitura municipal poderia realizar,

conscientizando os ambulantes e pequenos comerciantes locais a não colocarem seus carrinhos, bicicletas, cadeiras, mesas e outras barreiras físicas na faixa livre de passeio ou sobre o piso tátil quando existir.

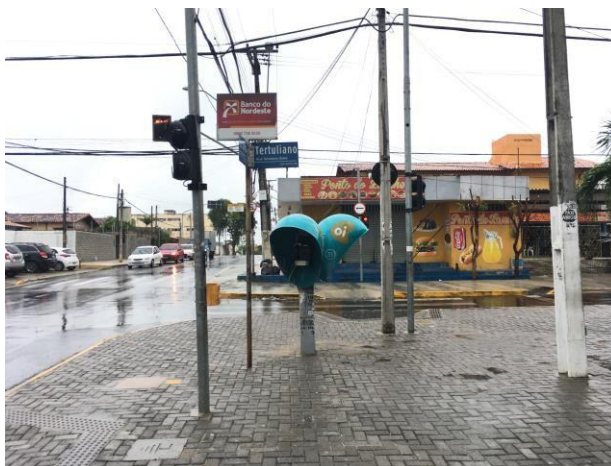
Figura 13 – Obstáculos sem piso de alerta ao redor

Citando o uso do piso tátil, percebeu-se que ele só foi utilizado no tipo alerta nas delimitações das rampas. Além disso, a cor utilizada não contrasta com o piso novo realizado. O uso resumido do piso tátil deixou a situação vulnerável para as pessoas se acidentarem em obstáculos como: postes, orelhões, mudanças de nível, entre outros. Observando a figura 13, o questionamento fica no ar: o que é mais problemático? A falta de piso de alerta ou os vários obstáculos aglomerados em uma mesma esquina?

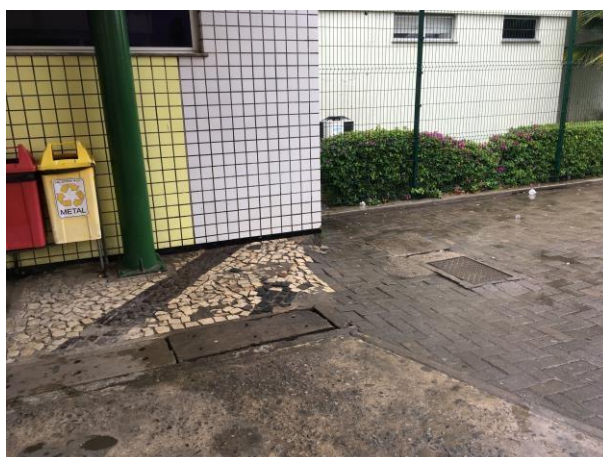
Figura 14 – Encontro tipos de pisos

Também, levando em consideração a temática de piso, foram encontradas em uma mesma calçada (na entrada principal do hospital Albert Sabin) três tipos de revestimento: cimentado, pedra portuguesa e bloco retangulares de concreto. Estes dois últimos são revestimentos que dão uma maior possibilidade de acidentes devido aos sulcos formados entre as peças. Além disso, a mudança de piso acaba por confundir um deficiente visual que necessita reconhecer onde pisa através da sua bengala.
