# ACESSIBILIDADE E CAMINHABILIDADE NO ROTEIRO DA FÉ EM JUAZEIRO DO NORTE-CE

## RESUMO

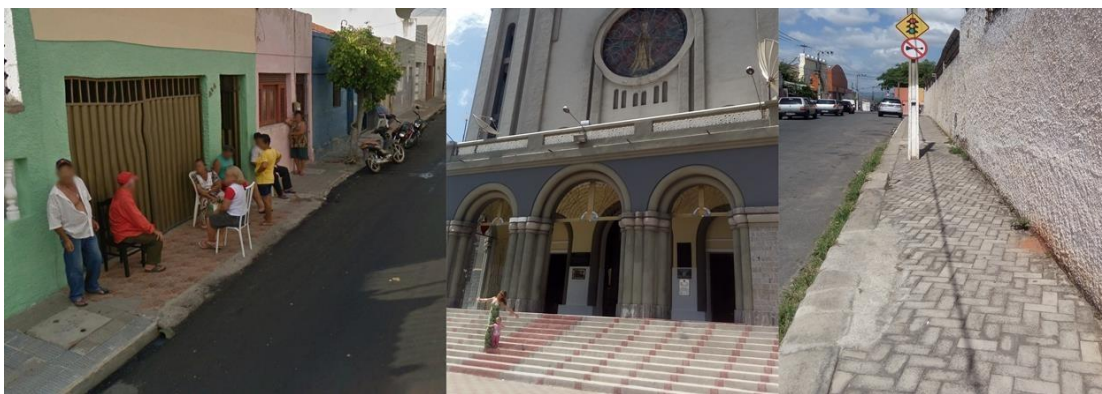
O **TRECHO 01** vai do bairro Socorro ao Salesianos. A ligação entre a Praça do Socorro e o Santuário do Sagrado Coração de Jesus é realizado pela Rua Santa Cecília, cujo uso é predominantemente residencial. A rua apresenta algumas questões de acessibilidade como: calçadas estreitas e com falta de manutenção, mobiliário e canteiros estrangulando o

passeio, ausência de faixas de pedestre associadas a rebaixamentos da guia, desníveis entre calçadas, rampas para automóveis invadindo o espaço do passeio. Além disso, a pouca arborização torna o trajeto cansativo em determinados trechos. Por outro lado, o uso residencial permite uma série de referências sensoriais, e em alguns trechos, grande parte das portas e janelas dá diretamente para a rua (ausência de muros). Também podem ser observadas relações de convívio no espaço público, com disposição de cadeiras nas calçadas (que acabam sendo uma extensão da casa), o que estimulam e melhoram a sensação de caminhar (ver figura 02). Na Rua J. P. Cansação as questões de acessibilidade agravam-se. A rua e calçadas são estreitas. Em determinados trechos, há ausência total de calçada e os pedestres utilizam a pista de rolagem no deslocamento. No Santuário do Sagrado Coração de Jesus, existe uma imponente igreja circundada por uma praça. Existem rebaixos para a pista de rolagem, embora situados fora das faixas de pedestres. Possui uma faixa elevada na rua a frente da entrada principal. Em determinados trechos da praça, há arborização e a ambiência é agradável, apesar da ausência de mobiliários que possam estimular o convívio. Existem estátuas religiosas nesta praça, que são acessadas apenas por escadarias, inviabilizando a entrada de pessoas em cadeiras de rodas, por exemplo. A entrada principal (frontal) da igreja também é composta por longas escadarias, e não oferece acesso principal equitativo (ver figura 02). Existem entradas através de rampas apenas nas laterais da igreja. Na parte posterior, um passeio contíguo ao muro alto da igreja constitui um trecho monótono e sem arborização ou atrativos sensoriais (ver figura 02). Embora seja possível dizer que este trecho é acessível pela ótica das normas, ele não apresenta boa caminhabilidade e não é agradável de ser percorrido.

**Figura 02 – Da esquerda para a direita: Convívio na Rua Santa Cecília; Escadaria no acesso frontal da Igreja dos Salesianos; Espaço posterior à Igreja dos Salesianos.**

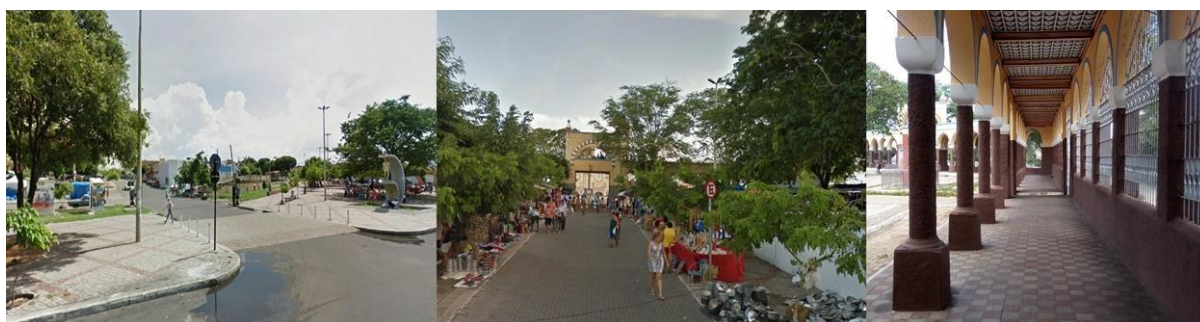
O **TRECHO 02** vai do bairro Salesianos ao Franciscanos. O roteiro segue pela Rua São Bernardo, que no início do trajeto, possui estrutura semelhante à Rua Santa Cecília - inclusive com as mesmas questões de acessibilidade - embora possamos identificar o uso misto, com algumas edificações de comércio e serviço entre as residências, dinamizando os espaços e conferindo maior vitalidade urbana. Na medida em que se aproxima do centro da cidade, o uso passa a ser predominantemente comercial. Destacamos que nesta área, apesar do grande fluxo de pedestres, cruzamentos importantes como as intercessões com os corredores comerciais da Rua São Pedro e Rua São Paulo não possuem travessias adequadas (ver figura 01). Alguns imóveis vazios também contribuem para tornar o trajeto menos agradável. A Rua São Bernardo chega até a Praça José Geraldo da Cruz. Embora também apresente algumas questões, esta praça apresenta boa acessibilidade e oferece um trajeto agradável e repleto de referências. Possui acessos através de guias rebaixadas,

os espaços são arborizados, possui mobiliários que incentivam o convívio, como equipamentos de ginástica, bancos etc. Também foram identificados vendedores ambulantes, equipamentos para crianças, o que torna a ambiência da praça muito agradável. A praça possui piso tátil e canteiros com guia elevada em determinados trechos, permitindo o balizamento para pessoas com deficiência visual. Esta praça liga-se à Praça da Estação através de uma faixa elevada, priorizando o pedestre em relação ao automóvel (ver figura 03). Na Praça da Estação, o acesso ao metrô é acessível. Esta praça, por sua vez, está ligada a Praça do Ourives também através de faixa elevada. Na última reforma, o espaço da Praça do Ourives foi ampliado, avançando sobre a Rua São Bernardo e diminuindo o comprimento da travessia, priorizando assim os deslocamentos a pé. Embora apresentem algumas pendências de acessibilidade como equívocos na execução do piso tátil, este conjunto de três praças interligadas representa um bom exemplo de espaço público caminhável. O mesmo não ocorre na interligação destas áreas com o Santuário dos Franciscanos devido à barreira física da linha do metrô de superfície, que impossibilita o acesso direto, por exemplo, por pessoas em cadeira de rodas (ver figura 01). Este Santuário possui uma praça à frente (Praça Jovinião Barreto) que, embora tenha boas condições de acessibilidade e arborização, é marcada pelo uso do comércio informal, principalmente durante as romarias, invadindo algumas áreas de passagem e impossibilitando alguns trajetos (ver figura 03). Na ausência do comércio, porém, o espaço torna-se vazio, pois não possui outros usos. O Santuário possui uma igreja circundada por um grande pórtico, inspirado na Praça de São Pedro no Vaticano e um átrio central. Embora a pavimentação deste átrio seja de paralelepípedo (inadequada), o pórtico circundante possui piso regular e oferece um trajeto acessível até a igreja (ver figura 03). O trajeto pelo pórtico é sombreado, protegido, agradável e oferece uma referência edificada para pessoas com deficiência visual.

**Figura 03 – Da esquerda para a direita: Ligação através de faixa elevada entre as Praças José Geraldo da Cruz e Estação; Praça a frente do Santuário dos Franciscanos ocupada com comércio informal; Pórtico do Santuário dos Franciscanos.**

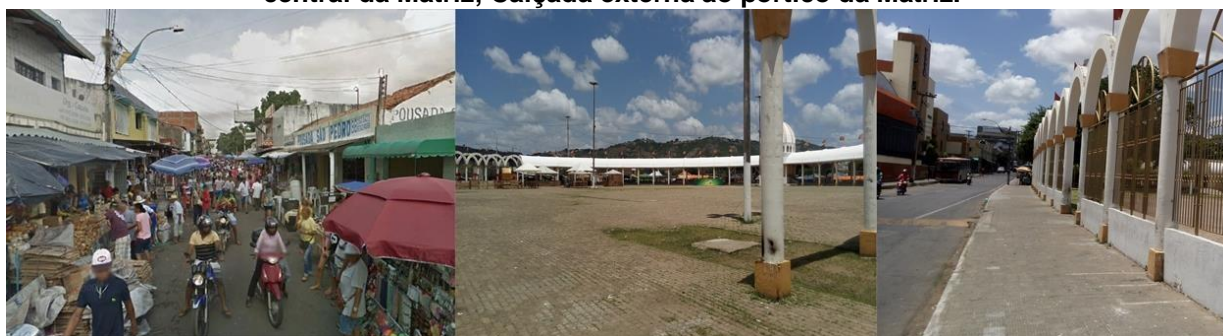
O **TRECHO 03** vai do bairro Franciscanos até a Matriz. O Roteiro segue pela Rua São Jorge e Rua N. S. da Conceição (estas apresentam as mesmas questões de acessibilidade das ruas acima) até a Igreja de São Miguel. Esta igreja está inserida num espaço de pequenas proporções e de esquina. A área tem, em geral, boa acessibilidade, com rebaixamento de guias, e rampa no acesso frontal da igreja, oferecendo acesso equitativo em relação à escadaria. O roteiro segue pela Rua São Jorge e Rua Dr. Floro Bartolomeu. Esta última possui canteiro central arborizado, apresenta longos trechos com calçadas regulares. O uso misto, inclusive com locais de hospedagem para romeiros também confere certa vitalidade. Na Rua São Paulo e Rua da Matriz, o intenso comércio informal ocupa os passeios e parte da via (ver figura 04). Os transeuntes deslocam-se pela pista de rolagem, em conflito com veículos. O trecho é marcado por intensa poluição sonora e visual e excesso de referências,

prejudicando a caminhabilidade. A Rua da Matriz segue até a Basílica Santuário Nossa Senhora das Dores (Matriz) que também possui a mesma conformação da Igreja dos Franciscanos: igreja circundada por um grande pórtico e um grande átrio central. Este átrio, projetado para comportar uma multidão, torna-se árido e sem referência para o caminhar (ver figura 04). O piso em paralelepípedo restringe o uso para pessoas em cadeira de rodas ou com mobilidade reduzida. Foram identificados alguns trechos com rota acessível sinalizada com piso tátil direcional, inclusive fazendo a interligação entre dois acessos laterais do pórtico, cruzando todo o átrio central. Internamente, na parte coberta do pórtico, existem degraus, formando pequenas arquibancadas sem acessibilidade. A calçada externa, ao redor do pórtico, é larga e regular, porém não há arborização ou qualquer outro atrativo e o clima quente torna o trajeto bastante desconfortável (ver figura 04). O acesso frontal da igreja (que dá para este átrio central) é realizado somente por escadarias. Possui rampa na lateral esquerda, porém bastante inclinada e finalizando diretamente na rua. Na lateral direita da igreja, a rampa é menos acentuada e está próxima a uma faixa de travessia com rebaixamento da guia.

**Figura 04 – Da esquerda para a direita: Rua da Matriz ocupada por comércio informal; Átrio central da Matriz; Calçada externa ao pórtico da Matriz.**

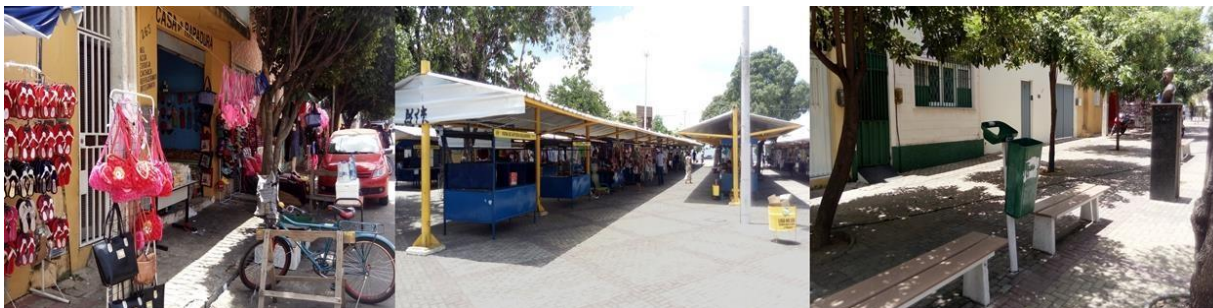
O **TRECHO 04** vai da Matriz até a Praça do Socorro. A partir da Basílica, o roteiro segue pela Rua do Brejo e Rua São José. Estas, assim como a Rua da Matriz são densamente ocupadas pelo intenso comércio de ambulantes (ver figura 05). Pedestres e veículos disputam o espaço da pista de rolagem, dificultando ou impossibilitando a caminhabilidade, principalmente de pessoas com deficiência ou mobilidade reduzida. Estas ruas são talvez as mais movimentadas do roteiro devido a algumas edificações importantes como o Abrigo N. S. das Dores (casa onde residiu Padre Cícero) e a casa Museu do Padre Cícero, aonde este faleceu em 1934, além de diversos locais de hospedagem. A Rua São José segue até a Praça do Socorro. Esta grande praça abriga um conjunto arquitetônico interessante. Nela está situada a Igreja N. S. do Perpétuo Socorro, que guarda o túmulo de Padre Cícero, recebendo uma grande massa de visitantes por ano e está contígua ao cemitério da cidade. A praça também abriga o Memorial Padre Cícero e boxes de comércio. Um ponto a ser destacado é que, diferente das ruas em que o comércio informal ocupa calçadas e parte da via, estes boxes foram organizados de forma que seu entorno é acessível (ver figura 05). As galerias entre os boxes são largas e permitem acesso de todos. A praça possui piso tátil e rebaixamentos de guias. A parte central da praça apresenta a mesma questão da Matriz: espaço muito amplo, árido e sem referências. Esta é uma questão difícil de ser solucionada dada a necessidade de aglomeração de pessoas, porém, na Praça do Socorro (diferente do entorno do pórtico da Matriz) as extremidades (bordas) proporcionam um trajeto mais agradável, devido ao conjunto arquitetônico (uma porção da praça foi disposta de forma contígua às fachadas dos imóveis e não a via de automóveis), além da arborização, mobiliários (bancos, caramanchões) etc. (ver figura 05).

**Figura 05 – Da esquerda para a direita: Comércio informal na Rua São José; Comércio organizado na Praça do Socorro; Ambiência da Praça do Socorro com edificações contíguas.**

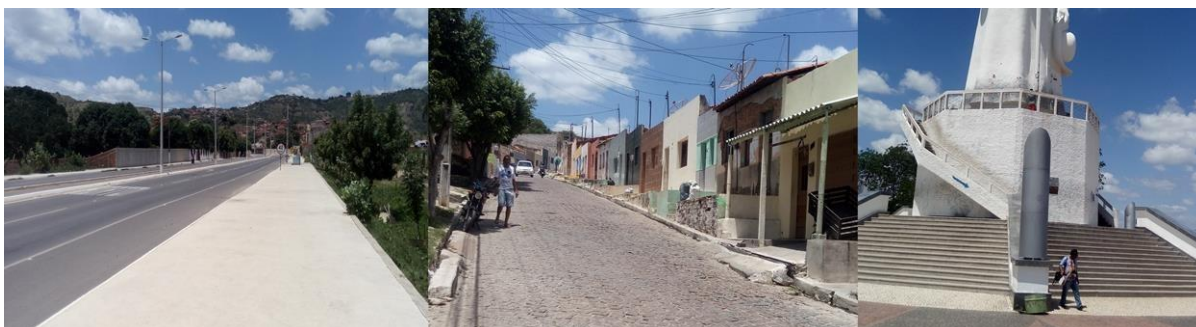
O **TRECHO 05** vai da Praça do Socorro até à antiga estrada do Horto, bem como o espaço do Horto em si. O trecho que liga a Praça do Socorro em direção à antiga estrada do Horto é marcado pela Avenida Leandro Bezerra (ver figura 01). A parte inicial da avenida apresenta uma boa ambiência, calçadas relativamente regulares, arborização, uso misto. O trecho posterior, resultado de uma recente intervenção, embora apresente calçadas em boas condições e relativamente boa acessibilidade, é extremamente monótono e sem arborização, tornando o trajeto exaustivo (ver figura 06). A estrada para o Horto, considerada uma via sacra pelos romeiros, é bastante íngreme, impossibilitando o acesso de pessoas em cadeiras de rodas. As calçadas possuem grandes desníveis (ver figura 06). Ressaltamos que existe a previsão para construção de um teleférico nesta área. O acesso ao Horto também pode ser realizado por veículos através de uma estrada asfaltada.

No Horto, o trajeto do estacionamento com vagas reservadas até o largo onde está situada a estátua de Padre Cícero é íngreme, dificultando o acesso. Neste largo, além da estátua, está situado o Casarão do Horto, que atualmente abriga um museu. De maneira geral, os espaços são agradáveis, e a ambiência provoca os sentidos do usuário. Possui arborização em alguns pontos e algumas referências para o caminhar, embora o piso em pedra portuguesa não seja apropriado e careça de instalação de piso tátil. A principal questão de acessibilidade identificada neste espaço se dá exatamente no acesso à base da estátua, local de peregrinação dos romeiros (ver figura 06). Esta é acessada apenas por um conjunto de escadarias, excluindo grande parte dos visitantes. Abaixo deste largo, existem dois andares com lojas e banheiros. Estes andares são acessados por escadas e por uma rampa. Nestes andares não existem banheiros acessíveis, apenas banheiros coletivos.

**Figura 06 – Passeio da Av. Leandro Bezerra; Estrada para o Horto: Escadarias para acessar a estátua de Padre Cícero.**
