# ACESSIBILIDADE COMO FERRAMENTA DE INCLUSÃO SOCIAL: PROPOSTA DE ADEQUAÇÃO DA ACESSIBILIDADE PARA CONCESSIONÁRIA DE VEÍCULOS.

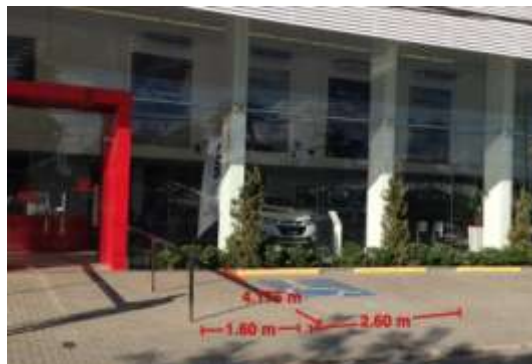
**Figura 01 - Foto vaga reservada.**

destinada à pessoa em cadeira de rodas, localizada próxima a entrada principal da edificação, posicionada de forma que não há circulação entre veículos, possui piso regular e estável, atende a determinação de possuir circulação lateral para pedestres com largura de 1,20m. Quanto à sinalização a mesma dispõe apenas de indicação horizontal, não estando apenas no item sinalização vertical em conformidade com a NBR 9050 (2015) (Figura 01).

Na proposta foram, primeiramente, solicitadas as alterações de fácil adequação que consistiram na instalação da sinalização vertical com a identificação do símbolo internacional de acesso na vaga demarcada (Figura 08); Instalação de adesivo com a logo da loja, como identificação visual contínua da barreira física na porta entrada principal há uma altura entre 1,30m e 1,40m do piso acabado (Figura 09); No banheiro foram solicitadas a instalação de barras de apoio vertical instaladas à 0,90m do piso e 0,85m da parede adjacente, com 0,70m de comprimento (para bacia sanitária) e 0,90m do piso e 0,40m da parede adjacente, com 0,40m de comprimento; e por fim foram ajustadas as alturas dos acessórios para 1,20m do piso acabado conforme a NBR 9050 (2015)(Figura 10).

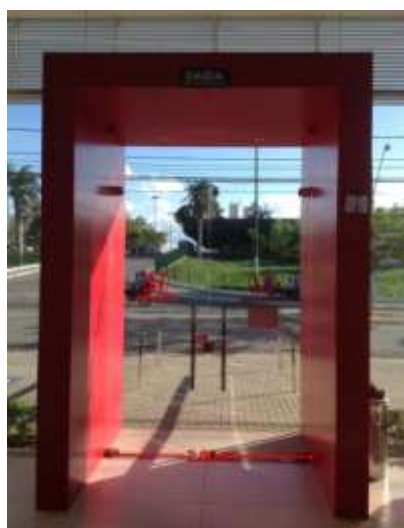
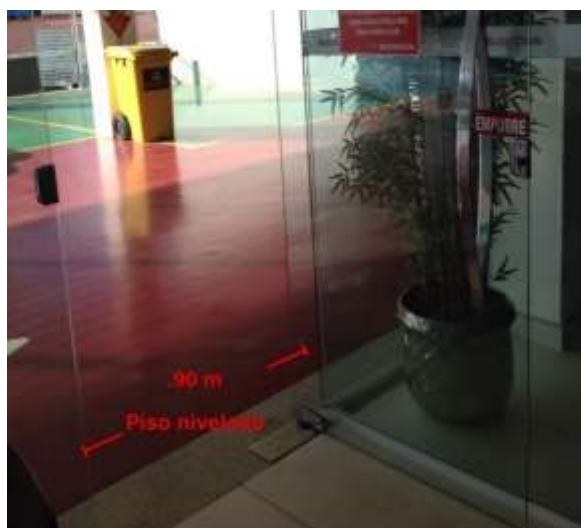
**Figura 03 e 04: Entrada principal e entrada recepção oficina, AutoClub Honda Campina Grande**

A porta da entrada principal é de vidro e possui vão de 2,00m (Figura 03). Não há desnível entre o piso externo e interno e a edificação não possui sinalização visual de forma contínua, visando permitir a fácil identificação visual da barreira física. O acesso a recepção e oficina têm porta em vidro, com sinalização visual de forma contínua e vão livre de 0,90m, não havendo desnível entre o piso externo e interno (Figura 04). Com isto averiguamos que no que diz respeito a dimensão e inexistência de desnível os acessos estão de acordo com a NBR 9050 (2015), entretanto, no quesito identificação visual, a concessionária não atende a norma para as portas e paredes envidraçadas.

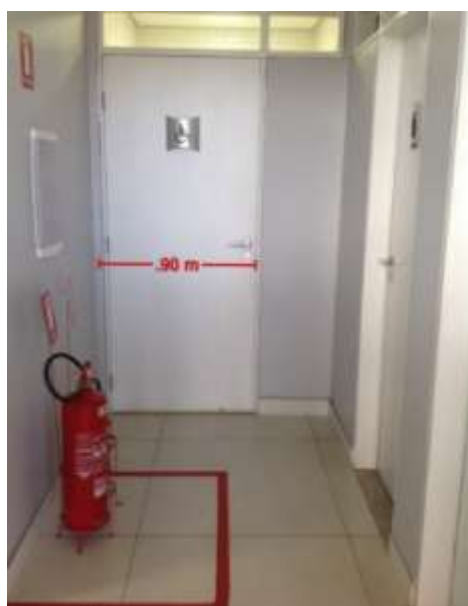
**Figura 05 – Banheiro Acessível AutoClub Honda Campina Grande**

A AutoClub Honda Campina Grande dispõe de 01 (um) banheiro acessível unissex, identificado com o símbolo internacional de acesso afixado em local visível ao público, próximo a circulação principal (setor de vendas, recepção oficina e sala de espera). A porta de acesso ao banheiro possui vão livre de 0,90m, com abertura para fora do banheiro e maçaneta do tipo alavanca, instalada a 1,06m do piso assentado (Figura 05).

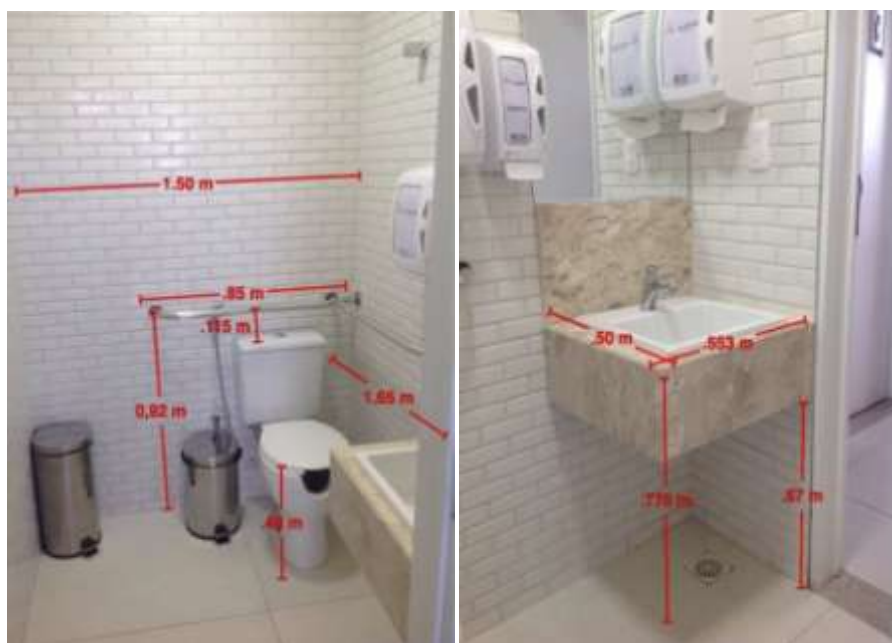
**Figura 06 e 07 – Banheiro Acessível AutoClub Honda Campina Grande**

O banheiro possui dimensão de 1,50m x 1,65m dotados de bacia sanitária com altura final de 0,46m (Figura 06); Bancada de dimensões 0,55m x 0,50m (Figura 07) com altura final 0,77m e altura frontal livre na superfície inferior de 0,57m; Barras de apoio circular com diâmetro de 0,04m, posicionadas horizontalmente ao eixo da bacia sanitária e com comprimento de 0,85m e altura de instalação de 0,92m (lateral e fundo), com distância de 0,11m do eixo da barra em relação a base da caixa acoplada da bacia sanitária. No que diz respeito à área de transferência lateral há uma distância de 0,92m entre a parede e bacia sanitária assegurando assim as medidas corretas que possibilitam a transferência lateral.

Diante do exposto constata-se que o banheiro acessível da AutoClub Honda Campina Grande está adequado a NBR 9050 (2015) quanto identificação do símbolo internacional, quanto as dimensões e sistema de abertura da porta, bem como a possibilidade de alcance manual para acionamento da válvula sanitária, da torneira e dos trincos. Os espelhos e uso dos acessórios (papeleira) não estão adequados a altura máxima de 0,90 e 1,20 (respectivamente). No que se refere às dimensões internas, se adequam as recomendações da norma vigente, possibilitando que seja feito o giro de 120°, barras de apoio posicionadas horizontalmente (lateral e fundo). No entanto foi verificado a ausência da barra reta (vertical), que deve ser instalada acima da barra horizontal de forma a garantir maior segurança na transferência lateral. A altura de instalação das barras de apoio não se adequam a altura máxima de 0,89m exigida pela NBR 9050 (2015). No que se refere à utilização do lavatório, o mesmo possui altura final e área para aproximação da cadeira de rodas adequada a NBR 9050 (2015), porém a altura livre abaixo da bancada não possibilita o encaixe da pessoa em cadeiras de rodas por não atender a dimensão mínima de 0,65m. Observou-se a inexistências de barras de apoio nos lavatórios.

No que diz respeito aos banheiros a barra de apoio lateral a bacia sanitária foi reinstalada a 0,75m do piso e a 0,23m da parede perpendicular (Figura 13). Para que fosse possível a aproximação da cadeira de rodas do lavatório foi necessária redução de 8cm da testeira frontal, permitindo assim a altura livre de aproximação de 0,65m, bem como, a redução 21cm da altura do respaldo, para que se tornasse viável a adequação da altura mínima de 0,90m da base do espelho (Figura 14), conforme a NBR 9050/2015.
