A AUTENTICIDADE COMO INSTRUMENTO DE ORIENTAÇÃO PARA A ADAPTAÇÃO DO PATRIMÔNIO CULTURAL BRASILEIRO À ACESSIBILIDADE UNIVERSAL: O CASO DO ADRO DO CONVENTO FRANCISCANO EM OLINDA (PE)

Palavras chave: Autenticidade; Acessibilidade; Convento Franciscano.

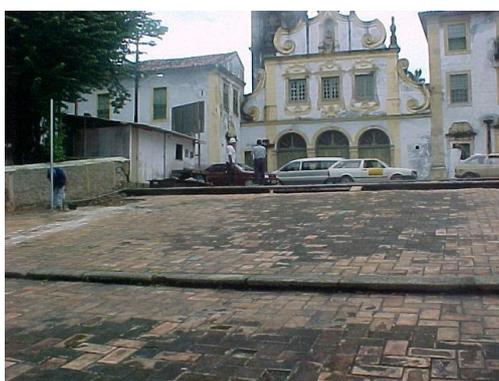
Figura 1 – Trecho do Adro do Convento Franciscano, Olinda (PE)

Nesta congregação, o Adro (Figura 1), o Cruzeiro e o Convento constituíam um conjunto urbano-arquitetônico integrado e harmonioso. Nenhuma intervenção adicionou elementos que extinguissem a unidade deste conjunto. A coesão desses elementos se percebe por meio da integração entre a calçada em frente à igreja, que antecede a Galilé, interliga-se ao Adro e deste, ao Cruzeiro. Imagens da década de 1970, mostram o Adro pavimentado em diferentes planos. O primeiro, a calçada, ligada à igreja, encontra-se revestida com tijoleira artesanal; o segundo rebaixado, pavimentado com pedras graníticas retangulares em tamanhos diferentes configurando a rua, e outros dois inclinados, formando a rampa pavimentada com pedras graníticas retangulares que conduzem ao Cruzeiro. A configuração atual do Adro de São Francisco resulta de um projeto de intervenção para recuperação de espaços públicos, ação pertinente ao Plano de Reabilitação do Sítio Histórico de Olinda, realizado pela Prefeitura de Olinda, em 2001.

Antes da intervenção, o Adro encontrava-se sem passeio público, com duas escadas laterais, peitoril com grade de ferro que segregava a rampa e os elementos constitutivos do conjunto, ou seja, igreja, Adro e largo do Cruzeiro. Do ponto de vista arquitetônico e urbano, tal configuração fragmentou o espaço, outrora configurado como um todo, e comprometeu a relação Adro–igreja, ao criar uma forte barreira urbanística e visual, uma vez que a leitura

espacial ficou comprometida pelo gradil e pelo desnível entre a Rua São Francisco e a rampa que interligava o Adro à Travessa São Francisco.

Essa conformação acarreta dificuldades à acessibilidade, na medida em que se fragmentou o passeio público e a continuidade do ambiente. Observou-se ainda uso inadequado do espaço, ou subutilização do mesmo, criação de grandes problemas para manutenção, conservação e sustentabilidade do ambiente, tais como presença de vegetação nos achados arqueológicos, rampa e Cruzeiro, degradação ambiental, dentre outros. Para este estudo considera-se o Adro do Convento Franciscano apenas o espaço delimitado pelos muros laterais, pelo Convento e pelo encontro das ruas São Francisco e São José Belarmino da Silva.
