IDOSOS E ALZHEIMER: CONTRIBUIÇÕES PARA UM ESTUDO DE CASO EM UM BANHEIRO DOMÉSTICO

RESUMO

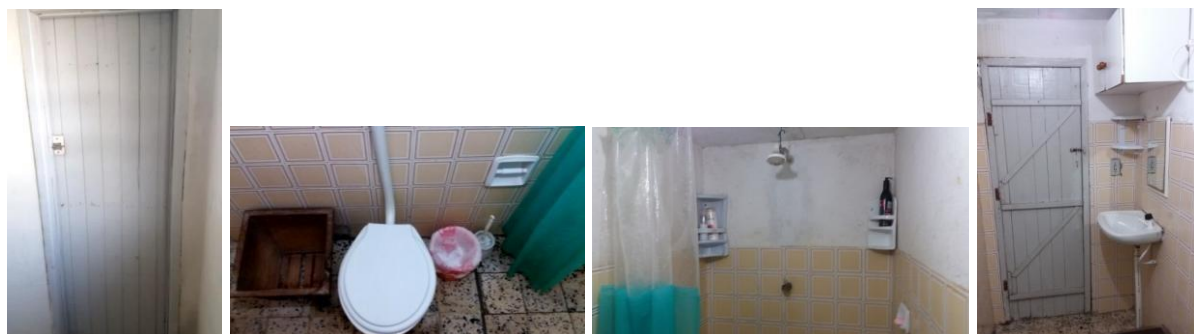
Figura 1- Banheiro selecionado para estudo de caso.

O ambiente de pesquisa é um banheiro social. Seus componentes são: um chuveiro, um armário suspenso, um vaso sanitário, um espelho, uma cesta para roupa suja e alguns objetos nos cantos das paredes para auxiliar na disposição de utensílios de higiene. A janela que é a única entrada de ventilação e luz natural, ela é pequena e tem detalhes em listras. A janela se apresenta bem próxima ao teto. O teto do banheiro e seu único ponto de iluminação artificial. A laje, estruturando o telhado, faz com que a temperatura ambiente esteja sempre elevada, por vezes, até maior do que a temperatura fora da casa. O piso tem textura, sendo, de certa forma, antiderrapante. Não reflete muito a luz. Sua cor é próxima à cor das paredes. O banheiro é um local que recebe pouca iluminação natural e, embora exista luz, é uma luz indireta e, por vezes, insuficiente mesmo de dia, principalmente em dias nublados.

A busca de informações sobre a percepção do ambiente fora feita com a usuária direta. Em se tratando do ruído, a usuária informa que dentro do ambiente consegue escutar muito do que acontece em outros lugares do domicílio, porém o que fala de dentro do banheiro não é escutado lá fora. A temperatura, de acordo com relatos, geralmente se mantém agradável. É um ambiente pequeno e com precariedades em seus subsistemas (mobiliário) presentes. É uma estrutura antiga, apresentando algumas rachaduras nas paredes.

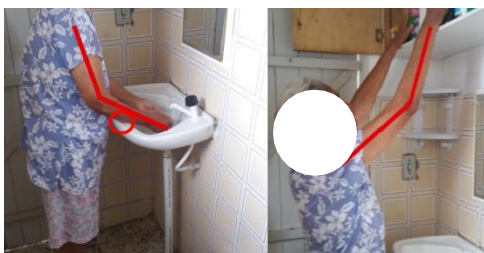
Figura 2 - Uso da pia e armário suspenso.

Quando utiliza a pia a idosa relata problemas por falta de espaço. É preciso retirar as mãos da pia para poder esfregá-las e só então levar a mão para a pia novamente. Além disso, a torneira é muito difícil de rosquear, o seu antebraço fica em contato com a porcelana a qual, para ela, causa desconforto por ser fria e incômoda, chegando às vezes a machucá-la enquanto lava as mãos devido à fragilidade muscular e tegumentar do seu membro.

O armário suspenso encontra-se muito elevado forçando a idosa a estender seus membros superiores que ficam extremamente abduzidos, ela sente muito incômodo nos ombros e, por vezes, até nas costas e, por isso, ela tem evitado utilizar tal armário e pede para que alguém pegue seus objetos de higiene. Além disso, essa postura pode trazer riscos a idosa, que ao exercer um esforço físico maior queixa-se de se sentir tonta, podendo cair no chão.

- Unir o lavatório e o armário em um único mobiliário, em acréscimo, usar uma pia de dimensões maiores (cuba com pelo menos 50 cm de largura), uma vez que frequentemente surge a necessidade do indivíduo com Alzheimer fazer asseios parciais na pia ao longo do dia. Este armário que suportará a pia deve ser flutuante, fixado de modo que sua superfície tenha 90cm de altura, com 45 cm de profundidade. O armário superior deve ser fixado com sua base a 170 cm do piso acabado;

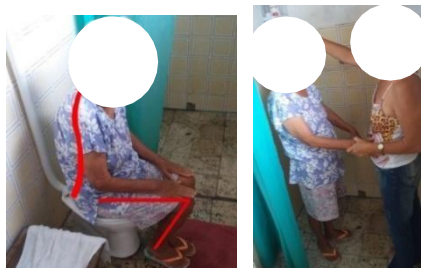
Figura 3 - Simulação de uso do sanitário e box.

Ao utilizar o vaso sanitário percebe-se que não existem apoios próximos ao assento sanitário para a usuária sentar-se ou levantar-se. O assento sanitário é baixo, o que aumenta o esforço da idosa para abaixar-se. Outro ponto a ser observado é que a pouca iluminação natural que entra é direcionada para o seu campo visual, ofuscando-a.

No momento do banho, em conjunto com sua filha/cuidadora, é preciso que a idosa mantenha-se em pé dentro do box, molhando também a cuidadora pelo pouco espaço e pelo chuveiro não possuir uma ducha móvel, sendo fixado no meio da área molhada. Também não há nenhum tipo de assento para descanso ou barras de apoio.

- Instalar barras para apoio dentro da área do chuveiro, uma barra horizontal na parede lateral à parede do chuveiro, e uma barra vertical na saída da área de banho. Fixar barras na parede posterior ao vaso, ou ao próprio vaso, podendo ainda dispor de assento sanitário com barras próprias.

- Fixar um assento de banho dentro da área do chuveiro, para auxílio na hora da higiene, pois muitas vezes a inquietude do idoso com Alzheimer se revela bastante intensa;

- Introduzir um chuveiro *flex*, o qual é composto por uma ducha independente que permite a utilização manual por parte do cuidador. A base da ducha deve ser instalada a 201 cm do piso acabado e sua chave a 105 cm;

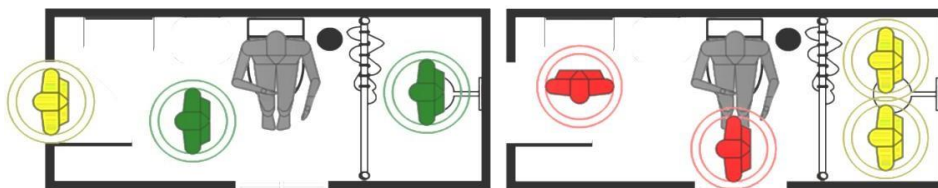
Figura 04 - Planta baixa do banheiro social

Para verificar a circulação no banheiro, foi aplicado o Método MACHIA, o qual verificou que, enquanto uma pessoa está sentada no vaso sanitário, outra pessoa conseguiria ficar na área molhada ou transitar entre o vaso e a pia sem nenhum contato entre elas. A avaliação também nos fez perceber que a porta do ambiente tem uma abertura que exige atenção, podendo o indivíduo topar na parede. Foi possível perceber ainda que, ao se abrir a porta no momento em que alguém utiliza a pia, a porta e a pessoa no interior do banheiro sofrerão contato e possível acidente. Viu-se também que, caso a idosa esteja usando a privada, fica difícil transitar entre ela e a parede. Outro fator que chamou atenção foi que duas pessoas na área molhada apresentam situação de atenção, no entanto esta atividade é realizada com frequência para o banho da idosa.

Os problemas começam a ficar evidentes nas ocasiões em que, hipoteticamente, a cuidadora não conseguiria entrar no banheiro sem esbarrar a porta na idosa no momento em que ela utilizasse a pia, assim como na hipótese da idosa estar no vaso e a cuidadora tivesse que chegar até o box tendo dificuldades de passar por ela para chegar ao local. É preciso atenção no momento em que a cuidadora estiver na área molhada junto à idosa. Desta forma é possível destacar: a falta de espaço dentro do box para que tanto a idosa como a cuidadora possam partilhar o espaço com mais conforto e mobilidade; a ausência de barras de apoio dentro do box (para que ela possa ter um ponto para sentar-se ou apoiar-se) e em frente ao sanitário, para que ela possa usá-las para levantar-se, afinal a idade a faz perder tônus muscular; o baixo índice de iluminação no ambiente, principalmente dentro do box, o que dificulta a visibilidade de objetos; a presença de objetos elevados que exigem demasiado esforço por parte da idosa para alcançá-los.

- Substituir a porta de acesso ao ambiente por um modelo maciço, forte e resistente, uma vez que indivíduos com Alzheimer tendem a perder o controle da intensidade da força aplicada a artefatos. Aplicar na porta uma cor que crie contraste com a parede e o mobiliário (destacando cromaticamente o puxador e fechadura), devido ao fato da crescente dificuldade de visualização e distinção de elementos em um mesmo plano e em planos alternados. Utilizar porta corredeira de dimensões 210x90cm, atentando para a fixação de uma barra de apoio horizontal na face interna da porta;

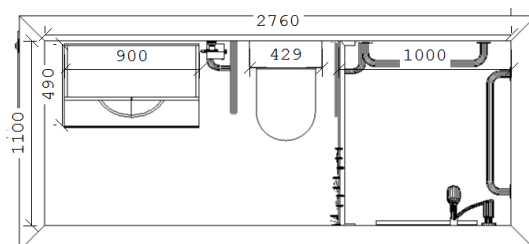
Figura 5 - Vista superior cotada.

Através das recomendações ergonômicas, foi possível chegar a um projeto conceitual que guiasse visualmente a composição do um novo ambiente, orientando a família residente no local do estudo de caso. O projeto conceitual foi detalhado e entregue impresso à família, juntamente com a oferta de apoio gratuito no acompanhamento da realização das adequações. A proposta de reforma foi aceita pela família e o processo de reestruturação está em fase inicial. Ao término das alterações no espaço, uma nova avaliação no ambiente será realizada, sob o foco de verificação do índice de adequação ergonômica do projeto executado.

Neste momento, poderão ser observados alguns pontos como a iluminação, o novo piso antiderrapante com baixo índice de refletância e a porta corrediça com uma cor vibrante. O contraste das cores também foi aplicado entre a porta, o piso, a cortina e a área molhada com o intuito de melhorar a visibilidade das partes pela idosa.

No interior do box foram inseridas as barras de apoio, o assento para banho, que é retrátil devido a falta de espaço, e uma ducha para a cuidadora dar banho na idosa sem se molhar. A iluminação natural também foi melhorada a partir da ampliação da janela. A cortina feita de tecido impermeável e mais resistente, em caso de quedas poderá oferecer apoio.
