APRECIÇÃO ERGONÔMICA DE UMA PORTARIA DE EDIFÍCIO MULTIFAMILIAR

Faced with increased criminality and urban insecurity, the research presents the ergonomic appreciation of a security cabin of a multi-family building, located on Boa Viagem Avenue, south zone of the city of Recife / PE. This work aims to: know the main elements of the physical environment (porter's area) that influence the employee; In what way it is possible to use the space variables to obtain greater security, comfort and quality in the accomplishment of the tasks; Understand and contribute with indications and suggestions to provide better working conditions to the janitor and to ensure more safety conditions to users and the surrounding area.

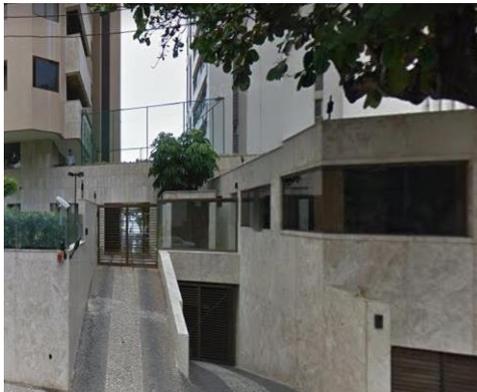
Figura 2 - Portaria de Edifício Multifamiliar na Rua dos Navegantes (Recife/PE)

O posto de trabalho analisado é uma portaria (Figura 2) de um edifício multifamiliar, localizado na Avenida Boa Viagem, zona sul da cidade do Recife/PE. O edifício foi construído em 1982 e por estar situado entre duas ruas, possui dois acessos (Av. Boa Viagem e Rua dos Navegantes), sua portaria já sofreu algumas reformas de melhorias e apresenta 7 trabalhadores no quadro de funcionários do condomínio.

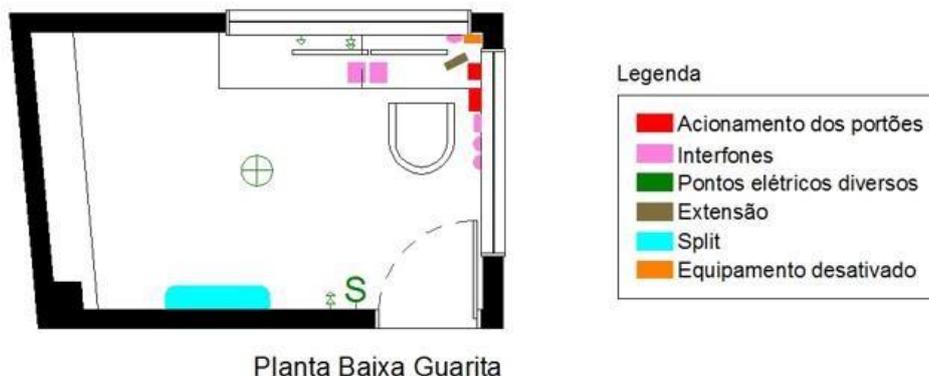
Figura 3 - Planta Baixa da portaria.

O objeto de pesquisa compreende apenas um posto de trabalho: a portaria de um edifício multifamiliar (Figura 3). É um ambiente utilizado por um funcionário em sistema de rodízio a cada doze horas (dois porteiros).

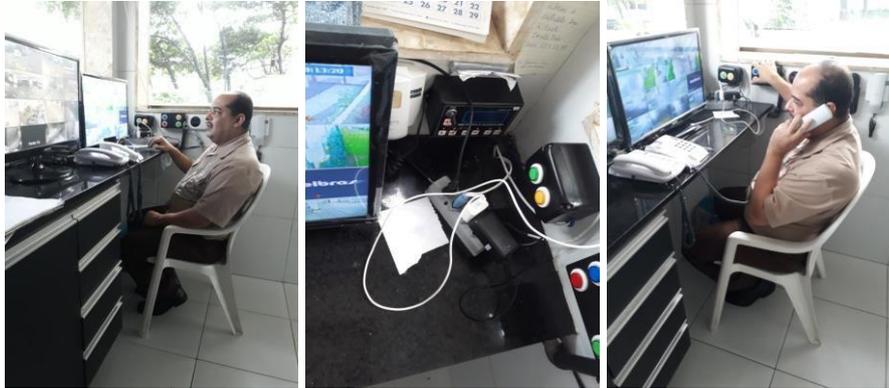
Figuras 9, 10 e 11 - Posto de trabalho do porteiro

A tarefa exige que o trabalhador permaneça a maior parte do tempo sentado (Figura 9). Devido à altura das janelas e falta de cadeira regulável (Figura 11), o porteiro trabalha em nível abaixo do adequado para a comunicação com os pedestres e visualização do ambiente (interno e externo).

Envoltório acional com excesso de fios sobre a mesa de trabalho que já é estreita, com pouco espaço para movimento de mãos e braços do porteiro (Figura 10). Existem momentos em que o trabalhador exerce duas atividades simultaneamente, acionando portões de acesso de veículos e atendendo ao interfone (Figura 11). Existe desvio postural da coluna cervical e lombossacra, quando o trabalhador entra em contato com visitantes e muitas vezes no momento de acionar os botões dos portões de acesso.

CLASSIFICAÇÃO DE PROBLEMA	PROBLEMAS	REQUISITOS	CONSTRANGIMENTOS DA TAREFA	CUSTOS HUMANOS DO TRABALHO	DISFUNÇÕES DO SISTEMA	SUGESTÕES PRELIMINARES DE MELHORIA	RESTRICÇÕES DO SISTEMA
INTERFACIAIS	• Posição sentada constante	• Alternar posição de pé/sentado	• Postura inadequada e desconfortável	• Dores lombares e nos membros inferiores.	• Sonoência	• Cadeira adequada e alternar posição de pé/sentado	• Negligência da administração

• Rotação do pescoço e flexão frontal/cervical	• Rever altura dos monitores e acesso visual das janelas	• Trabalhador tem que se esticar para ver o movimento da rua	• Dores nas costas e pescoço	• Visibilidade prejudicada • Insegurança	• Cadeira adequada e rever posicionamento dos monitores	• Negligência da administração

• Barreira para movimentos de mãos e braços	• Organizar fios e relocar botões e interfonos	• Desviar dos fios para alcançar botões de acionamento	• Dores membros superiores	• Possibilidade de acionar botão errado	• Organizar fios e relocar equipamentos	• Desinteresse e negligência da administração

• Constrangimento postural para realizar atividades simultaneamente	• Reorganizar e relocar equipamentos	• O trabalhador tem que alcançar dois equipamentos ao mesmo tempo	• Estresse e dores de cabeça	• Dificuldade para exercer funções simultâneas	• Relocar equipamentos, reagrupar	• Desinteresse da administração

• Torção de tronco	• Facilitar comunicação do porteiro com os visitantes	• Torção lateral para alcançar de equipamentos e acionamento de dispositivos	• Dores cervicais e cansaço	• Problemas de comunicação	• Relocar equipamentos	• Falta de atualização da administração

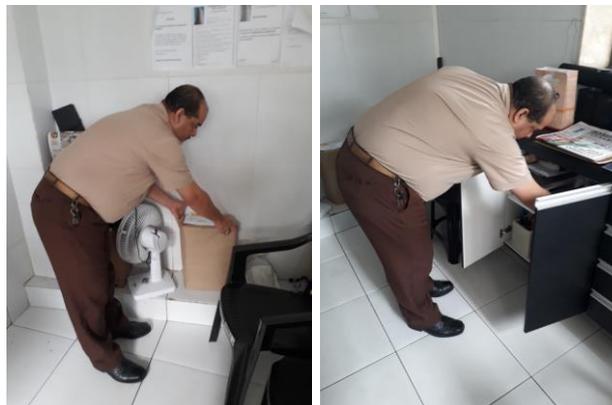
Figuras 12 e 13 - Espaço interno da portaria.

O porteiro tem que se curvar (Figuras 12 e 13) para pegar volumes acumulados no chão da guarita. Falta local apropriado para guardar mercadorias.

CLASSE DE PROBLEMA	PROBLEMAS	REQUISITOS	CONSTRANGIMENTOS DA TAREFA	CUSTOS HUMANOS DO TRABALHO	DISFUNÇÕES DO SISTEMA	SUGESTÕES PRELIMINARES DE MELHORIA	RESTRIÇÕES DO SISTEMA
ESPACIAIS/ ARQUITETURAIS DE INTERIORES	• Curvatura dorsal	• Local para mercadorias em altura adequada	• Movimento desconfortável	• Dores lombares e nos membros inferiores.	• Distração e ausência do posto de trabalho	• Criar armários e prateleiras em alturas apropriadas	• Custo do mobiliário

• Amontoamento e desorganização de mercadorias	• Local apropriado para armazenar mercadorias	• Ambiente de trabalho desorganizado	• Estresse e distração	• Distração e ausência do posto de trabalho	• Criar armários e prateleiras em alturas apropriadas	• Custo do mobiliário
INSTRUMENTAL	• Risco de confusão para acionamento de botões sem legendas	• Legenda nos botões e demais equipamentos	• Estresse para memorizar todos os botões e equipamentos	• Estresse e fadiga mental	• Acionamento do botão errado • Entrada de pessoas não autorizadas	• Inserir legendas nos botões e equipamentos necessários	• Desinteresse da administração
ACIDENTÁRIO	• Exposição ao risco de choque	• Resolver problema de infiltração e proteger fiação	• Insegurança por risco de choque	• Estresse e insegurança • Choque elétrico	• Curto circuito • Estrago de equipamentos • Afastamento do trabalhador	• Localizar a causa e reparar a infiltração • Organizar e proteger fiação	• Custo do reparo e mão de obra especializada

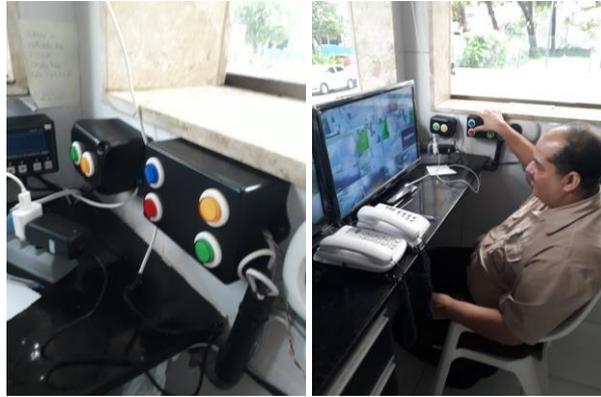
Figuras 14 e 15 - Botões de acionamento da portaria.

Além dos monitores que exibem imagens de várias câmeras, existem muitos botões de acionamento dos portões de acesso para veículos e pedestres, de duas ruas, sem legenda, apenas com diferenciação nas cores (Figuras 14 e 15), exige uma exploração visual e boa memorização.

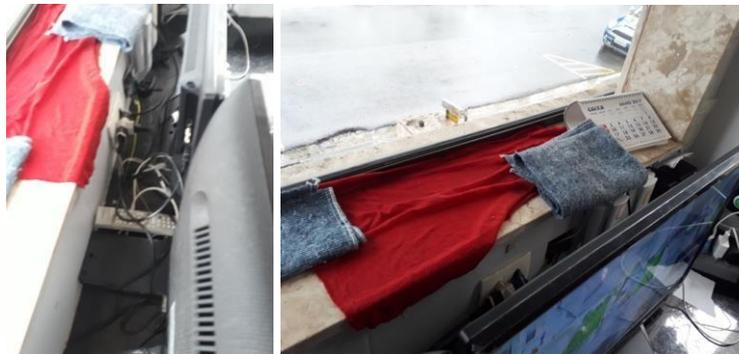
Figuras 16 e 17 - Janela da portaria

Infiltração identificada na base da janela que fica por trás dos monitores do sistema de segurança, apontando risco de choque elétrico (Figuras 16 e 17).

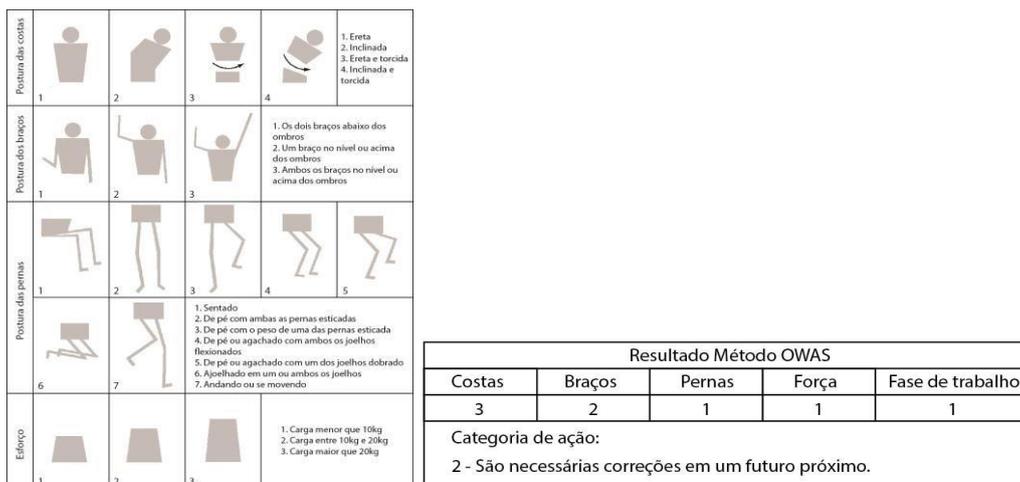
Figura 19 - Método OWAS.

O método de avaliação postural OWAS classifica as posturas em quatro categorias, onde a primeira trata da postura normal que dispensa maiores cuidados, exceto em casos excepcionais; a segunda categoria recomenda que a postura deverá ser verificada durante a próxima revisão de rotina de trabalho, sugerindo correções em um futuro próximo; a terceira recomenda que a postura deve merecer atenção com correções a curto prazo; e, por fim, a última categoria afirma que a postura avaliada merece atenção e correção imediata. O resultado da análise demonstra a atuação e os esforços durante a maior parte da jornada de trabalho do porteiro, quando o mesmo permanece sentado, ver figura 19 a seguir.

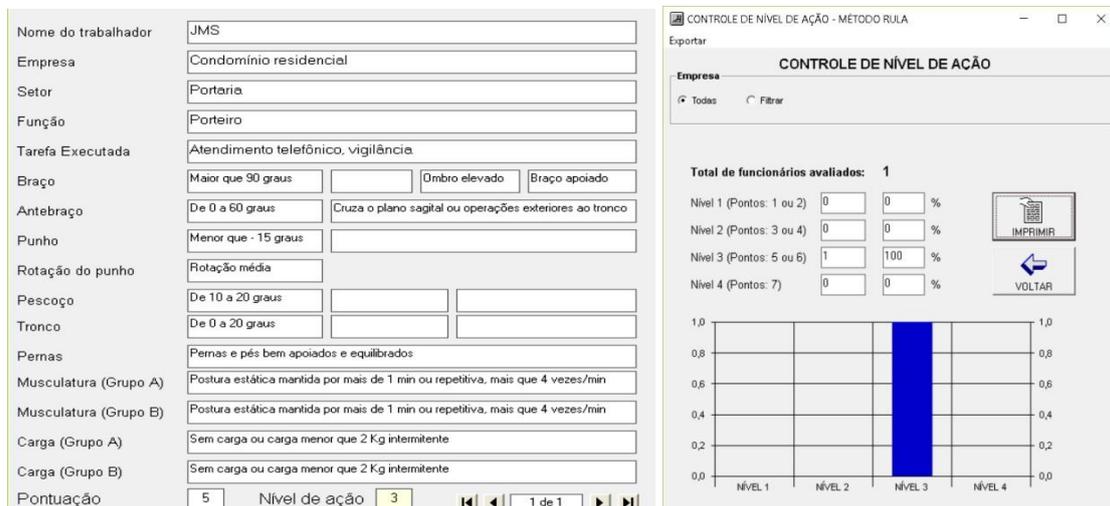
Figuras 21 e 22 - Tabela preenchida pelo método RULA e Resultado análise pelo método RULA.

A pontuação deve ser inserida em tabelas para que o resultado final do método seja encontrado (Figura 21).

Como resultado apresenta nível de ação 3, que segundo a tabela da figura 20, indica a necessidade de investigação e introdução de mudanças.
