ANÁLISE DAS CONDIÇÕES DE ACESSIBILIDADE NA ONG CAINE (CENTRO DE APOIO E INTEGRAÇÃO DE PORTADORES DE NECESSIDADES ESPECIAIS) EM JABOATÃO DOS GUARARAPES-PE

(1)UFPE, Graduanda em Arquitetura e Urbanismo

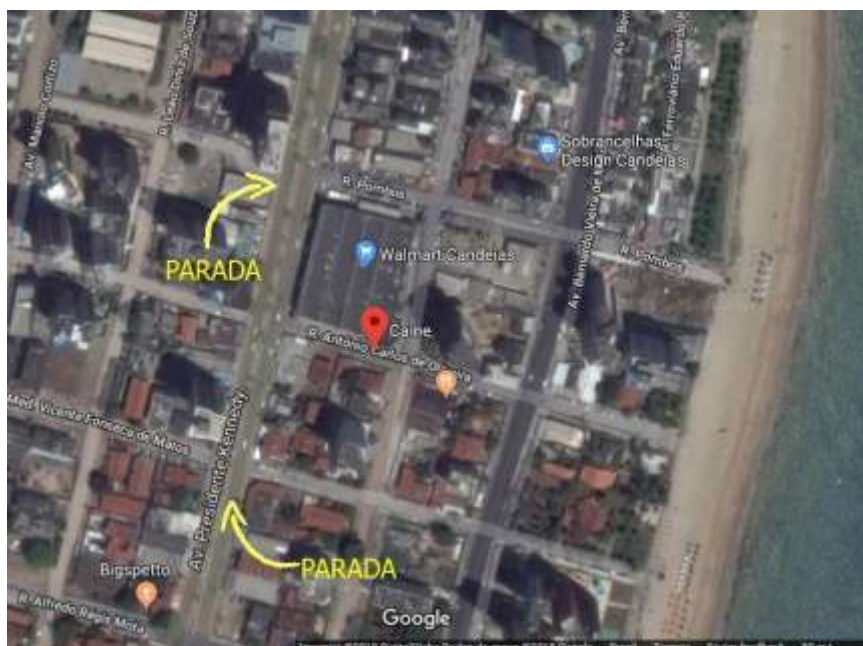
Figura 2 – Vista aérea do terreno

O percurso das paradas de ônibus mais próximas até o CAINE (Figura 2) pode se tornar um grande desafio. Estes pontos de ônibus, com estruturas precárias, onde não proporcionam sombra, abrigo para intempéries ou assentos para a espera. Da parada norte-sul para a travessia da pista não existe nenhuma faixa de pedestres, sinalização rebaixamento da calçada que facilite a travessia. Os desafios continuam tanto para quem vem do sentido norte como do sul, pois as calçadas nem sempre encontram-se nas dimensões e materiais adequados e em grande parte do percurso encontram-se obstruídas por árvores e objetos colocados de forma inadequada no percurso.

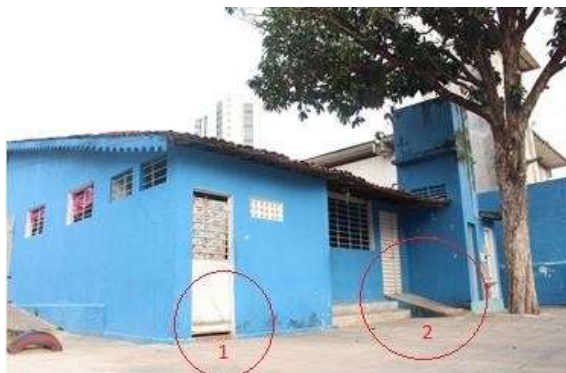
Imagem 5 – vista geral da edificação/ Modelo ideal de rampas

O principal acesso a recepção não possui nenhum elemento acessível e a única forma de chegar até a recepção é através de degraus (que não obedecem a norma) ou através das rampas laterais e travessar diversos ambientes.

A falha na acessibilidade é apresentada logo na entrada da ONG representados na foto (Imagem 5), como o desnível na porta para a copa (1) e a falta de sinalização e a ausência do guarda corpo na única rampa existente na entrada principal (2) a rampa em questão não tem a largura mínima de 1,2 metros, não possui inclinação máxima de 8,33% e o piso da rampa não é de um material antiderrapante como é recomendado pela NBR 9050.

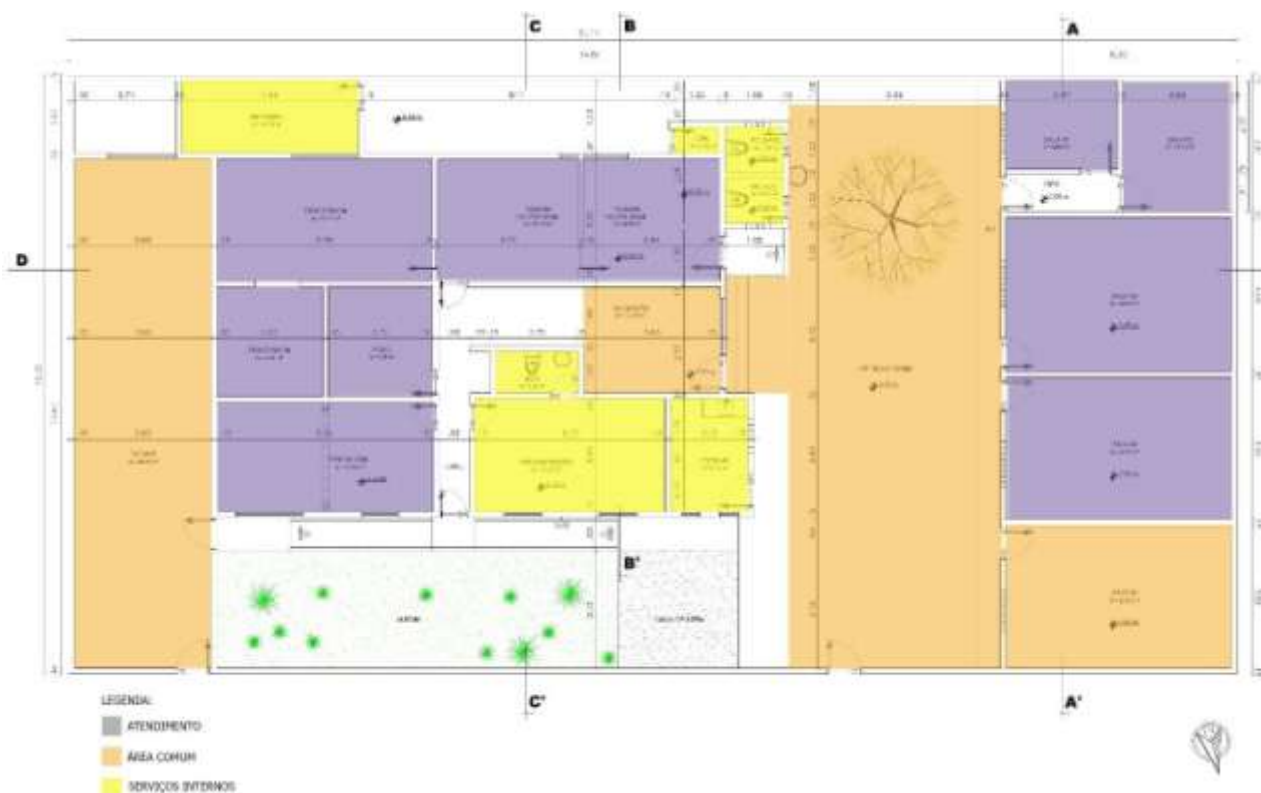
Figura 6 – Planta Baixa com esquema de setorização

A edificação (Figura 6) comporta um programa composto por 10 salas de atendimento no setor da saúde, uma grande área de recreação assistida chamada tatame, recepção, uma sala de terapia familiar, um grande pátio e áreas administrativas.

Percebe-se que a setorização dos ambientes e o dimensionamento dos mesmos não se tornam adequados para a circulação dos diferentes fluxos diários. Pacientes, operadores de serviços, funcionários e acompanhantes acabam cruzando e congestionando os ambientes de circulação. Estes que nem sempre têm dimensões de acordo com os referenciais para deslocamento de pessoas em pé ou em cadeiras de rodas (Figura 7).
