ACESSIBILIDADE PARA DEFICIENTES VISUAIS EM MUSEUS: UM ESTUDO DE CASO NO MUSEU DA FOTOGRAFIA DE FORTALEZA

4.2 Relatório do método do passeio acompanhado

4.3 Avaliação técnica

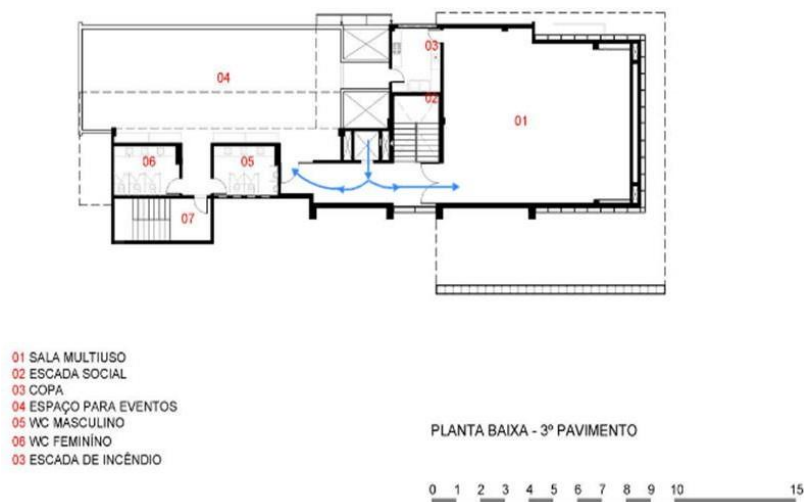
Figura 1- Mapa de percursos do passeio acompanhado – pavimento térreo.

O passeio acompanhado teve uma duração aproximada de 40 minutos. O início do percurso sucedeu-se na calçada de acesso a edificação. Embora o piso permitisse uma adequada circulação tanto para pedestres como para pessoas em cadeiras de rodas, não foi identificado a existência de um piso tátil direcional para permitir o acesso a pessoas com deficiência visual. Em seguida a voluntária seguiu para a rampa que possibilita o acesso à entrada principal do museu. Através de observações e medições constatou-se que ela seguia os parâmetros da norma para rampas, seu corrimão era contínuo, assim a voluntária pôde chegar à entrada sem dificuldades. Posteriormente, a voluntária realizou um percurso em direção a recepção do museu. Neste trajeto não houve possibilidade de autonomia por parte da voluntária, já que não se identificou um piso direcional. Por toda a extensão do museu não foi registrado nenhum piso que pudesse guiar a voluntária. Também na recepção não se verificou disposição por parte dos funcionários da instituição para promover a inclusão da voluntária acompanhando-a por todo o decurso do museu e realizando comentários sobre as peças do acervo. Logo depois, a voluntária encaminhou-se para o espaço de exposições. Nesse ambiente como já indicado acima, não havia piso tátil, dessa forma, a voluntária somente conseguiu percorrê-lo utilizando o rodapé como referência. Logo após a realização desse percurso ela deslocou-se em direção aos sanitários. Ao aproximar-se da área de acesso aos banheiros a voluntária foi convidada a encontrar as placas com escrita em braile indicando o gênero ao qual pertence o banheiro. Nesta área, também foi averiguado banheiro para pessoas em cadeiras de rodas. Os dispositivos como: interruptores, registros e maçanetas encontravam-se de acordo com os parâmetros estabelecidos pela norma. Após percorrer esses ambientes seguiu-se para o elevador, na área externa este apresentava placa com indicação em braile, sobre o pavimento em questão. Dentro havia um painel com inscrição apropriada para permitir o acesso aos outros níveis da edificação. No último pavimento foi sucedido o decurso final do passeio. Nesse ambiente encontram-se o terraço e a sala multiuso, a circulação de acesso é ampla e permite um bom deslocamento, porém a ausência de piso tátil, como já citada, gerou dificuldades para a voluntária. Para chegar ao terraço existe uma pequena rampa com inclinação adequada, solução encontrada para vencer o desnível e que permite facilmente o caminhar. Posteriormente a efetuação da vivência, a voluntária foi dirigida até a recepção do museu para que pudesse fazer uma avaliação acerca de sua percepção do local. Ela descreveu que havia a todo momento uma sensação de insegurança, e não se sentiu inserida no ambiente. Também destacou que a ausência de piso tátil bem como a falta de auxílio de algum funcionário do museu foram fatores limitadores. Ainda assim, a voluntária pôde apontar aspectos positivos no local como a exemplo do corrimão da rampa de acesso e as inscrições em braile nos banheiros e no elevador.

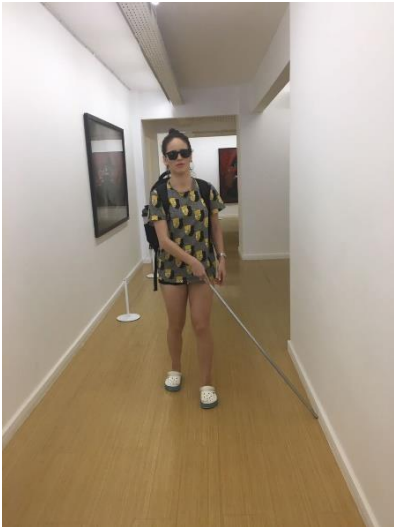
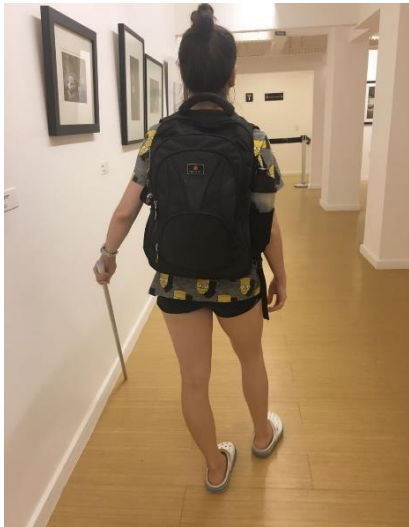
Tabela 1 – Acessos e vãos principais.

<p>Avaliação Técnica da entrada dos vãos principais.</p> <p>Objetivo: entrar e fazer o percurso principal das visitas do museu e exercê-lo com autonomia.</p>

<p>Pontos positivos:</p> <ul style="list-style-type: none"> - Existência de rampa com corrimão contínuo. - Portas largas e sem batentes. - Vãos livres e pouco mobiliário, diminuindo as impedâncias. - Presença de rodapé que auxiliou, apesar de não suprir a necessidade de piso tátil, na autonomia do deficiente no percurso. <p>Pontos negativos:</p> <ul style="list-style-type: none"> - Ausência de piso tátil. - Ausência de equipamentos que têm a capacidade de incluir deficientes visuais. - Falta de assistência por parte dos funcionários do local, que em nenhum momento ofereceram ajuda. - Existência de alguns fatores de impedância, como pilares expostos junto aos rodapés, que impediam a continuidade.

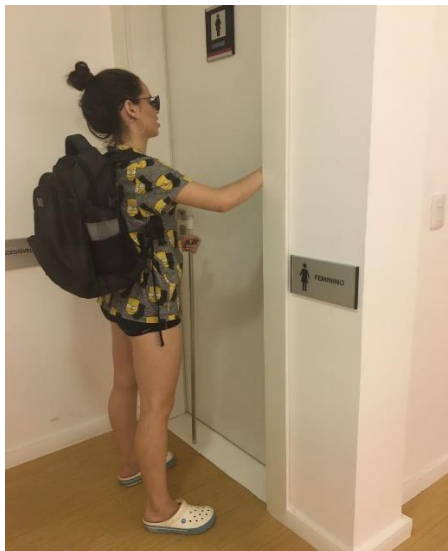
Tabela 2 – Avaliação dos banheiros do museu.

Avaliação Técnica dos banheiros.

Objetivo: entrar e fazer o uso do banheiro com autonomia.

Pontos positivos:

- Existência da linguagem em braile e na altura correta.
- Maçaneta adequada e na devida altura.

Pontos negativos:

- Dificuldade de uso por falta de piso ou rodapé.

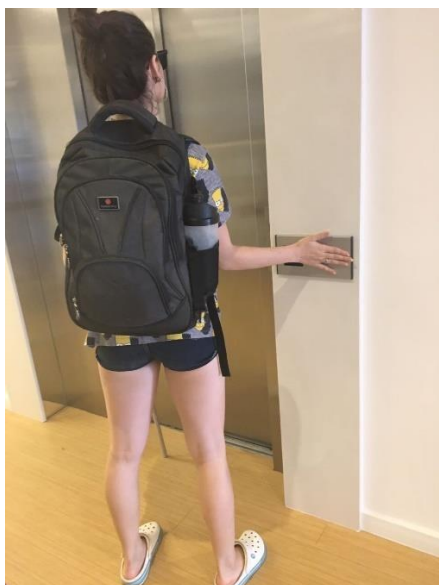
Tabela 3 – Elevador

Avaliação Técnica do elevador.

Objetivo: localizar, entrar e fazer o uso do elevador com autonomia.

**Pontos positivos:**

- Existência da linguagem em braile e na altura correta.
- Botão de acionamento adequado e na devida altura.
- Botões internos sem dificuldade de manuseio.

Pontos negativos:

- Dificuldade para localizar, devido à falta de sinalização e piso tátil.
