O OLHAR ERGONÔMICO NO USO DE ESPAÇOS POR IDOSOS: UM ESTUDO DE CASO EM ÁREA DE SERVIÇO

Dentro deste contexto, o presente trabalho apresenta um estudo de caso onde analisa um ambiente de área de serviço destinado a uma usuária idosa. Como estudo de caso, selecionou-se uma usuária idosa, que além de limitações geradas pelo processo natural de envelhecimento, ainda sofre com problemas como osteoporose, catarata e sofreu fraturas em algumas partes do corpo.

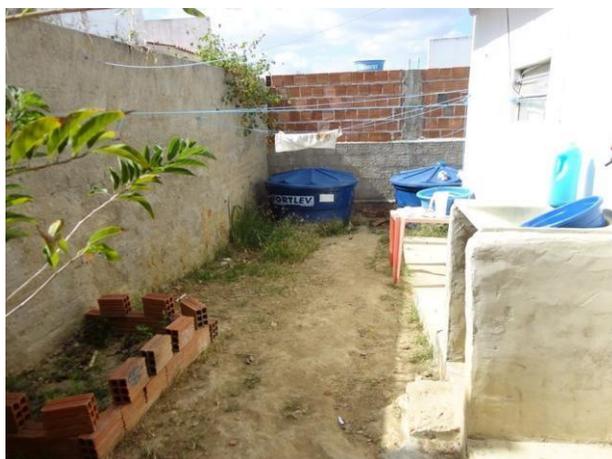
Figura 1: Ambiente do estudo de caso

A usuária se queixa do piso do ambiente que não possui nenhum tipo de revestimento, estando sempre propício a tropeços e sujidades. Outro fator observado pela usuária é a falta de proteção contra os reagentes naturais (sol e chuva), que limitam o horário de realização das atividades neste espaço.

- Instalar uma cobertura de proteção contra o tempo e os seus reagentes naturais como sol, chuva e aerodispersóides, além da iluminação natural que se torna exagerada pela ausência de cobertura;

- Aplicar revestimento no piso, para proteção contra acúmulo de sujeira, animais que podem aparecer, vegetação indesejada, riscos de queda e acúmulo de lama ao derramar água. Optar por revestimento antiderrapante, pois a atividade na área de serviço utiliza água constantemente, e necessita de precaução com o risco de quedas;

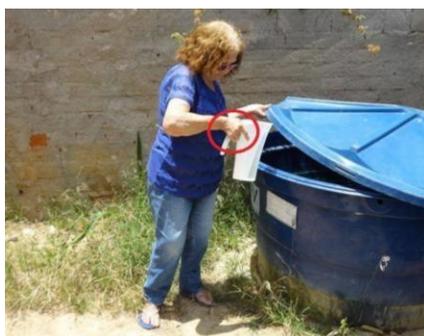
a) Tarefa 1 - pegar água no reservatório: a usuária precisa abaixar-se a fim de apanhar a água na caixa d'água localizada no piso, flexionando o tronco, e conseqüentemente gerando desconfortos na região da coluna lombar. A usuária precisa transportar essa água para o tanque de lavar roupa, contando com equilíbrio e força dos membros superiores, ombros e costas. A caixa d'água possui uma tampa de abertura, dificultando ainda mais o acesso a água por parte da usuária.

Figura 2: Tarefa de pagar água no reservatório

Nesta mesma figura pode-se perceber que o recipiente utilizado pela usuária para transportar a água, causa uma inclinação no punho da usuária, podendo gerar vários desconfortos e dores, pois além da flexão no punho, existe também a carga concentrada no recipiente.

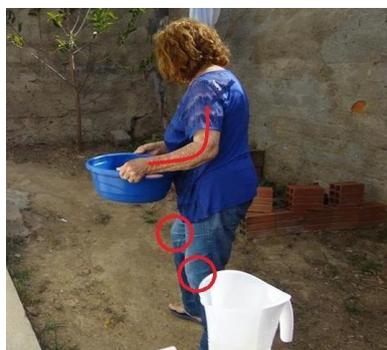
b) Tarefa 2 - transporte da água coletada no reservatório: o transporte de carga é realizado com frequência (recipientes com água). A atividade é prejudicial por conta de a idosa ser acometida por problemas de saúde como osteoporose, e dores articulares decorrentes da Chikungunya, além das limitações normais causadas pela idade e o sobrepeso, que deixam a usuária menos resistente a fadiga. As áreas mais afetadas são trapézio, membros superiores, joelhos e a coluna completa.

Figura 3: Transporte da água coletada no reservatório

Esse processo se faz necessário pela ausência de água na torneira, um problema enfrentado por muitos nos últimos dias, em que se agrava pois, a casa dispõe de uma caixa d'água pequena, não permitindo o armazenamento de grande quantidade de água, forçando a usuária a transportar a água dos demais recipientes para o lavatório, problema que poderia ser facilmente resolvido com uma instalação adequada.

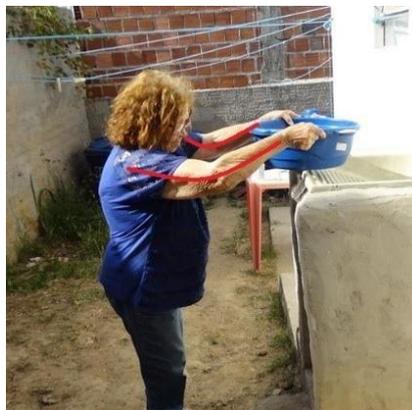
c) Tarefa 3 - pôr água dentro do lavatório: a atividade consiste em passar a água contida na bacia para o tanque de lavar roupa, e para que ela seja realizada, a usuária necessita elevar os membros superiores, segurando grande quantidade de carga, com o peso distante do ponto de equilíbrio (seu corpo), causando dores nos ombros e nas regiões da coluna cervical e lombar, encurvando também os punhos, forçando ambos.

Figura 4: Tarefa de pôr água dentro do lavatório

Essa atividade é realizada com rotina pela usuária e requer muito esforço, o problema torna-se decorrente pela altura em que a superfície da pia se encontra.

- Substituir o lavatório por um com uma bancada de trabalho mais baixa e com menor profundidade, visando evitar lesões nos ombros por conta da elevação constante dos membros superiores, além de possíveis dores na região da coluna lombar e cervical por conta de posturas inadequadas. É interessante que as bancadas do ambiente sejam de uma altura onde a usuária consiga acessar sua superfície com os membros superiores em flexão de 90°.

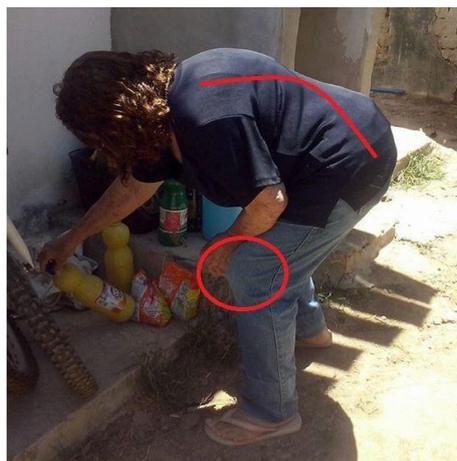
d) Tarefa 4 - apanhar produtos de limpeza e objetos: esta atividade causa preocupação quanto à postura e esforço da usuária durante o ato de apanhar objetos e produtos no piso, pois, para recolher, é necessário que ela flexione bastante o tronco, forçando a coluna vertebral e os membros inferiores (os quais sofrem pela perda de tônus muscular).

Figura 5: Tarefa de apanhar produtos de limpeza e objetos

Essa tarefa costuma ser rotineira, já que não existe um local específico para o armazenamento de materiais de limpeza, visto que é necessário, constantemente, o uso desses materiais para as atividades do dia a dia.

- Instalar armários ou prateleiras dentro do envelope de alcance da usuária, para guardar os objetos e produtos de limpeza para realização das atividades. Optar por um mobiliário e puxadores que tragam familiaridade a usuária, evitando sistemas tecnológicos diferenciados. Aplicar diferenciações cromáticas nos elementos do mobiliário, permitindo contraste entre suas partes, considerando a perda de acuidade visual da usuária idosa e dificuldades na visão devido à catarata;

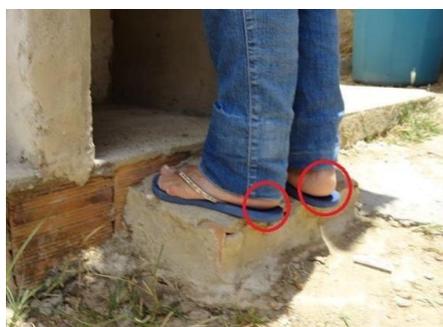
e) Tarefa 5 - utilização do tanque de lavar roupas: devido à estatura da usuária e à construção em local inadequado do tanque de lavar roupa onde existe um desnível, nota-se um grande esforço por parte da usuária a fim de utilizá-lo. O batente construído posteriormente, possui altura de 11cm e 22cm de profundidade, o qual é utilizado como apoio para a usuária.

Figura 6: Utilização do tanque de lavar roupas

Como observado na figura 6, o batente é pequeno e tende a causar desconforto, principalmente pela profundidade ser pequena, os pés da usuária não se apoiam por completo, trazendo um enorme risco de queda, incluindo fadiga e dores nos pés.

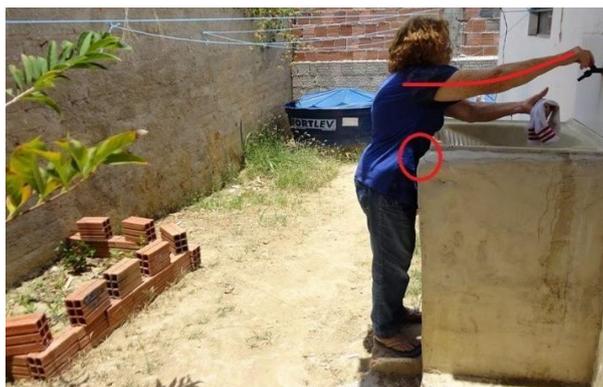
Tarefa 6 - utilização da torneira: a atividade de abrir a torneira, devido à altura encontrada no lavador, não oferece conforto à usuária analisada na pesquisa. A baixa estatura da usuária a impede de utilizar a torneira de forma adequada. É possível notar a flexão na coluna mediante o esforço realizado; o abdome sendo comprimido contra a bancada de trabalho; e os membros superiores elevados por longos períodos acima da altura do ombro.

Figura 7: utilização da torneira

Conforme observado na figura 07, torna-se possível verificar posturas que potencialmente podem vir a gerar dores e desconforto nas regiões de ombros e trapézio em decorrência dos esforços requeridos à usuária na utilização do tanque de lavar roupas.

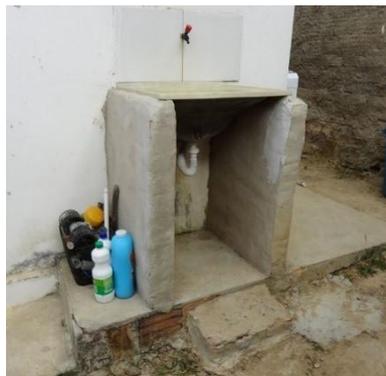
No ambiente, o mobiliário é constituído de um tanque de lavar roupas. Verificou-se que a altura da bancada está inadequada, pois possui 94cm, e a recomendação de Panero e Zelnik (2013) para bancadas é de no máximo 91,4cm. Quanto à profundidade da bancada, encontra-se com dimensões adequadas de 57cm, enquanto as recomendações permitem até 66cm. A torneira encontra-se fora do envelope de alcance da usuária. O lavador não está adequado ao usuário também pelo acabamento de cimento precário, e ainda pelas quinas, que podem suscitar acidentes. Estas dimensões de adequação se evidenciam ainda mais preocupantes quando consideramos a análise da tarefa, que revelou a interação da usuária (de baixa estatura) com os artefatos.

Figura 8: Elemento de grande inadequação antropométrica.

Desta forma, faz-se necessário que o tanque esteja a uma altura ideal para que a usuária não precise ficar na ponta dos pés para conseguir realizar sua atividade e não sofrer posteriormente pelo esforço. O mais confortável é que o tanque de lavar roupas esteja 10cm abaixo da altura dos cotovelos dobrados. Também é importante que haja espaço para os pés debaixo da bancada, reduzindo a necessidade de permanência em constantes flexões de tronco.
