# PLANO DE AÇÃO DA ACESSIBILIDADE FÍSICA PARA CAMPUS UNIVERSITÁRIO NO CEARÁ

**SOBREIRA, Vlândia Barbosa**

Faculdade Católica Rainha do Sertão, Mestre

## PLANO DE AÇÃO DA ACESSIBILIDADE FÍSICA PARA CAMPUS UNIVERSITÁRIO NO CEARÁ.

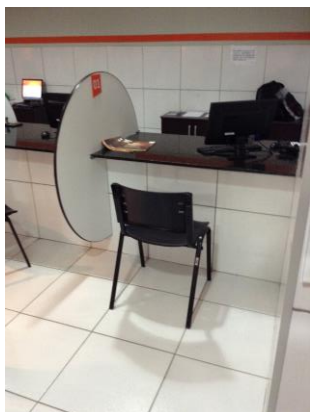
Na elaboração da Anamnese, os ambientes que exigiam maior adequação às normas existentes foram o Centro de Atendimento ao Aluno, onde a altura das bancadas estava a nível superior do recomendado, a Biblioteca, que apresentava inclinações de piso em soleiras e inexistência de banheiros públicos; Auditório e Videoteca, que apresentavam dificuldade no acesso da pessoa deficiente em cadeiras de rodas, Lanchonetes, com balcões demasiados altos para pessoas em cadeiras de rodas também, ausência de Banheiros Públicos para alunos, professores e funcionários, Setor de Fisioterapia, com inexistência de vestiários apropriados.

Centro de Atendimento  
Bancadas Altas  
Fotos da autora

Balcões de atendimento foram modificados e rebaixados, implementamos o caminho acessível desde a vaga de estacionamento do cadeirante em sua entrada principal e acesso secundário favorável foram sugeridos.
