Avaliação e percepção das rotas acessíveis em equipamentos urbanos selecionados no Brasil e Colômbia: estratégias metodológicas

Evaluation and perception of accessible routes in selected urban equipments in Brazil and Colombia: methodological strategies

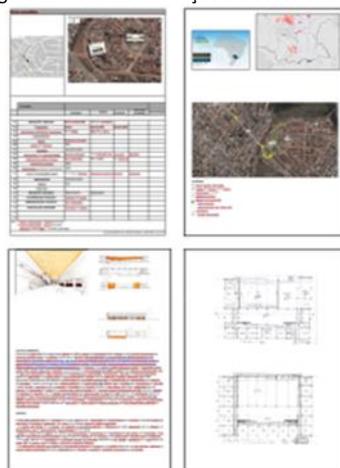
Figura 1: Ficha de avaliação de acessibilidade

A informação sobre a inserção urbana do equipamento, fundamental no caso dessa investigação, especialmente quanto à morfologia e urbanização do local, é um diferencial da ficha elaborada em relação aos roteiros tomados como exemplos. A ficha criada foi uma adaptação de um modelo de avaliação e possui dois campos específicos para mapas de localização do equipamento no bairro, um de ruas e local para anotação do(s) modo(s) de acesso e outro com a imagem de satélite contendo o uso e ocupação do solo para registro do acesso ao local a partir de pontos de referência. Conta também com uma tabela para preenchimento de itens referentes aos dados de inserção urbana – fisiografia e elementos de referência locacional; urbanismo – viário, pontos de ônibus, calçadas, elementos de acessibilidade, ladeiras/escadas/rampas, mobiliário urbano, sinalização vertical e horizontal; uso e ocupação do solo, drenagem, água, esgoto, resíduos sólidos, iluminação pública, arborização pública, vegetação interna. As colunas referentes a esses itens referem-se ao entorno, térreo, execução/alteração e manutenção. A tabela contém, ainda, uma linha inferior para anotação do lugar da visita de campo, mês/ano. A condição de manutenção dos itens verificados foi preenchida a partir de avaliação qualitativa, indicando F (fraco), S (suficiente), B (bom) e Ot (ótimo). Essa ficha, adaptada e simplificada, privilegiando os espaços externos foi mantida para as visitas de campo realizadas no entorno dos equipamentos urbanos selecionados.

Em cada um dos equipamentos foi realizado um *walkthrough* para verificação da acessibilidade e identificação dos elementos relacionados presentes no entorno, por meio de percursos. Estes foram documentados por registros fotográficos, de maneira a servir para comprovação da realidade observada e como auxílio visual na etapa posterior de sistematização das observações, mapeamento dos aspectos físicos e análise das possibilidades de rotas acessíveis.

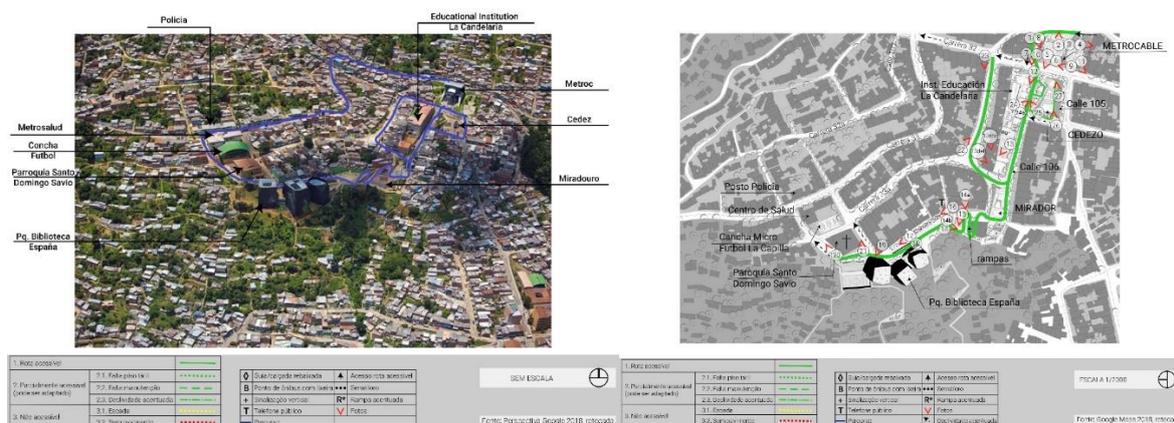
Figura 2: Sistematização das informações: traçado do percurso (azul) e da rota acessível externa (verde) da Biblioteca Espanha, Medellín

As informações técnicas e os registros fotográficos coletados nas visitas de campo e em alguns depoimentos foram organizados e sistematizados em mapas, de modo a possibilitar o aprofundamento no estudo dos equipamentos urbanos e seus entornos. Foram tomados como base mapas do Google Maps e imagens de satélite do mesmo aplicativo. Realizaram-se intervenções indicativas de mobilidade, apontando os modais de deslocamento aos equipamentos analisados, representações dos percursos efetuados no entorno dos equipamentos e indicações nos mapas – apontando os locais de tomada dos registros fotográficos, os principais elementos de acessibilidade, de mobiliário urbano e sinalização encontrados.

A partir desse material, foi possível realizar a análise da acessibilidade, ensaiar o traçado das rotas acessíveis no entorno dos equipamentos selecionados e avaliar suas condições de adaptabilidade e manutenção. O percurso das rotas acessíveis traçadas e a análise da grafia dos mapas serviram como subsídios para o desenvolvimento de propostas de intervenção. Os mapas servem muito bem para a localização dos locais possíveis de intervenção/adaptação, e as fotos servem de suporte para esboçar as propostas numa simulação da realidade.
