Análise de acessibilidade nas calçadas da Rua Ilídio Sampaio e Avenida Nogueira Acioly na cidade de ICÓ – CE

Analysis of accessibility in sidewalks street Ilidio Sampaio and walnut Avenue Acioly in Icó city - CE

Graduando em arquitetura e urbanismo, Faculdade Santa Maria
alisson.pinheiro.tyto@gmail.com

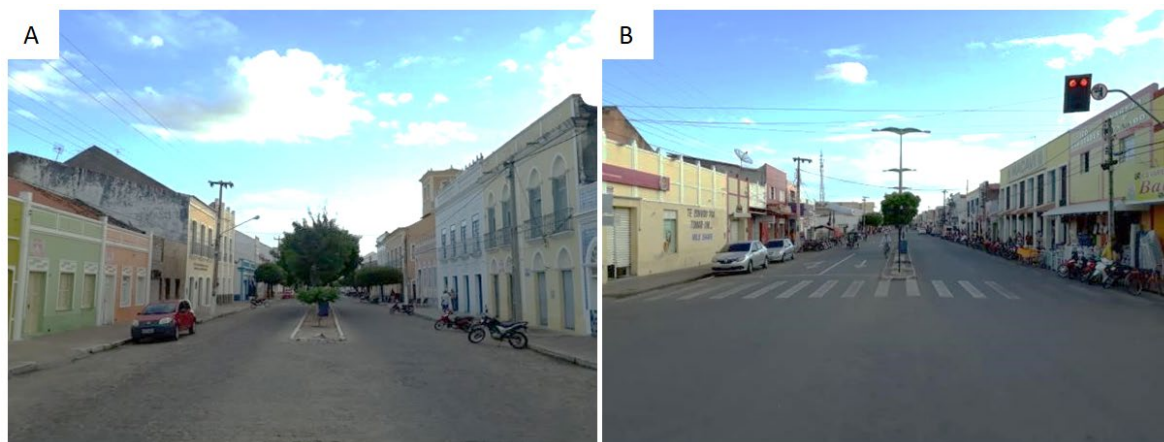
Figura 03. Fotos dos objetos de estudo. A- Rua Ilídio Sampaio e B - Av. Nogueira Acioly.

A Rua Ilídio Sampaio e Av. Nogueira Acioly está localizada no Centro Histórico da cidade de Icó, estado do Ceará, como pode ser observado na figura 03:

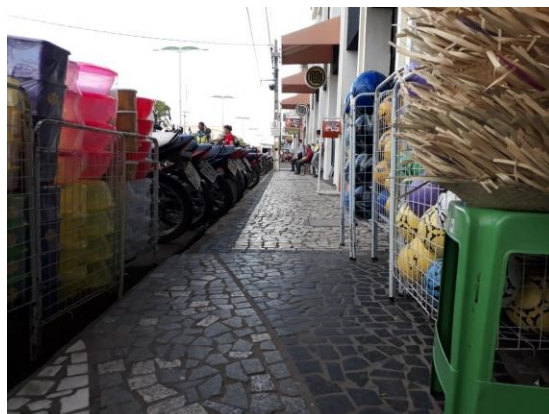
Figura 04. Situação atual das calçadas da Av. Nogueira Acioly.

De acordo com a figura 04, identifica-se as condições encontradas de pavimentação pelo passeio, que chegam a dificultar o caminhar pelo mesmo, se tornando barreiras e implicando condições desconfortáveis na caminhabilidade dos usuários, principalmente ao uso de cadeira de rodas.

1. Os pisos não são reguláveis conforme a norma, não são ideias para o uso em calçadas e podem apresentar trepidações em dispositivos com rodas.
2. Possuem grandes irregularidades como ausência de elementos de acessibilidade, tais como a aplicação do piso direcional e de alerta tátil. Em uma das imagens do levantamento fotográfico mostrado na pesquisa, possui piso tátil apenas na calçada do ponto institucional CAIXA ECONÔMICA, ainda com falhas, incompleto e de baixa execução.

3. A ausência do nivelamento entre calçada e via de acesso a cadeirantes.
4. Comércio impróprio no passeio, obstáculo colocado pelos próprios comerciantes.

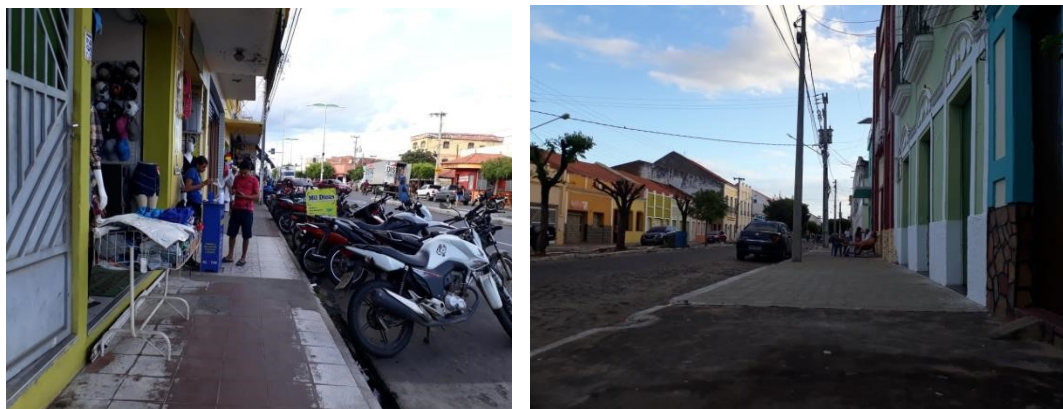
Figura 07. Composição de cor e textura da calçada, Av. Nogueira Acioly

Nestas calçadas (Fig. 7), pode-se observar que já foi projetada totalmente fora dos parâmetros de acessibilidade conforme a NBR 9050, sem o uso da faixa de serviço e faixa de passeio, seguida de apenas uma cor e texturas de materiais diferenciadas de uma calçada para outra.

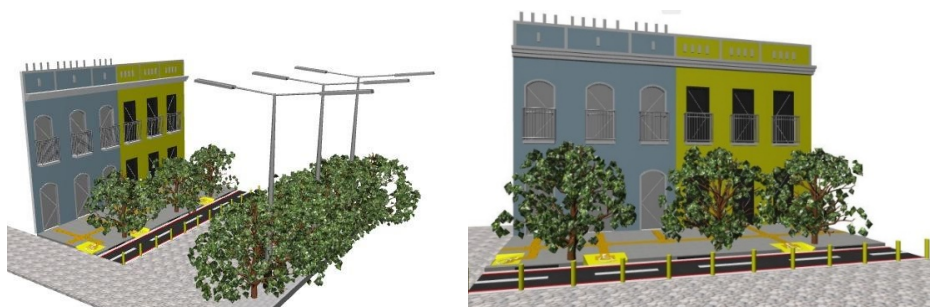
Figura 09 – Intervenções na Rua Ilídio Sampaio

Desta forma, justifica-se a ampliação das calçadas, a retirada do comércio impróprio dos comerciantes nas faixas de passeio (circulação), nivelamento da calçada ao acostamento para o acesso livre a pessoa com deficiência PcD, de preferência a cadeirante, divisão e respeito das 3 faixas, paginação do piso com material conforme a norma regulamentada dos tipos de materiais para calçadas, seguido das imagens seguintes (Fig. 9).

Como mostrado nas imagens de intervenções da figura 08, na Rua do Centro Histórico na Cidade de Icó – CE, foi proposto uma ciclovia nos acostamentos das calçadas juntamente com rampas niveladas junto a elas para o acesso livre de cadeirantes, desde as laterais por vias das ruas entre becos e também pela própria ciclofaixa, com base na NBR 16537 – Acessibilidade, sinalização tátil no piso, foi acrescentado ao decorrer da faixa livre para passeio e de acesso às edificações na composição de toda a calçada, com piso em placas de concreto. O planejamento da arborização, resumidamente, é a escolha da árvore certa para o lugar certo, a partir do uso de critérios técnico-científicos (figura 10).
