Acessibilidade e infraestrutura urbana no Campus Central da UFRN: opinião de pessoas com deficiência e idosos

Accessibility and urban infrastructure at the UFRN Central Campus: opinion of people with disabilities and the elderly

NATALYA CRISTINA DE LIMA SOUZA

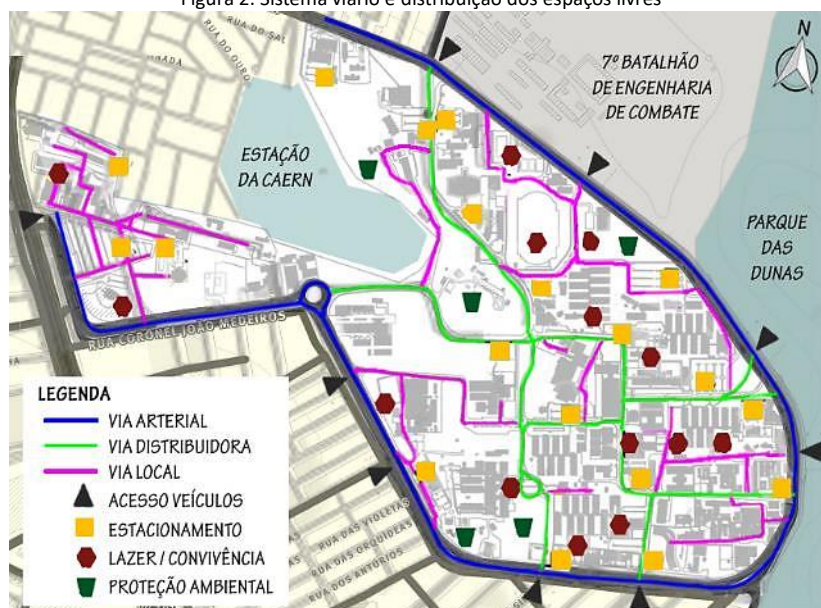
Figura 2: Sistema viário e distribuição dos espaços livres

setorização das áreas de ensino e de administração/serviço zoneadas em um vasto território (OLIVEIRA, 2005), foi implementado um sistema viário hierarquizado, com distribuição dos estacionamentos e espaços públicos de lazer e convivência próximos as principais edificações (Figura 2). A via arterial corresponde ao anel viário e as distribuidoras, cruzam o CC. A diversidade de altitude topográfica, que vai de 35m a 55m (Figura 3), provocou algumas situações de desnível acentuado, que desfavorecem o deslocamento a pé e gerou a não ocupação de algumas áreas residuais.

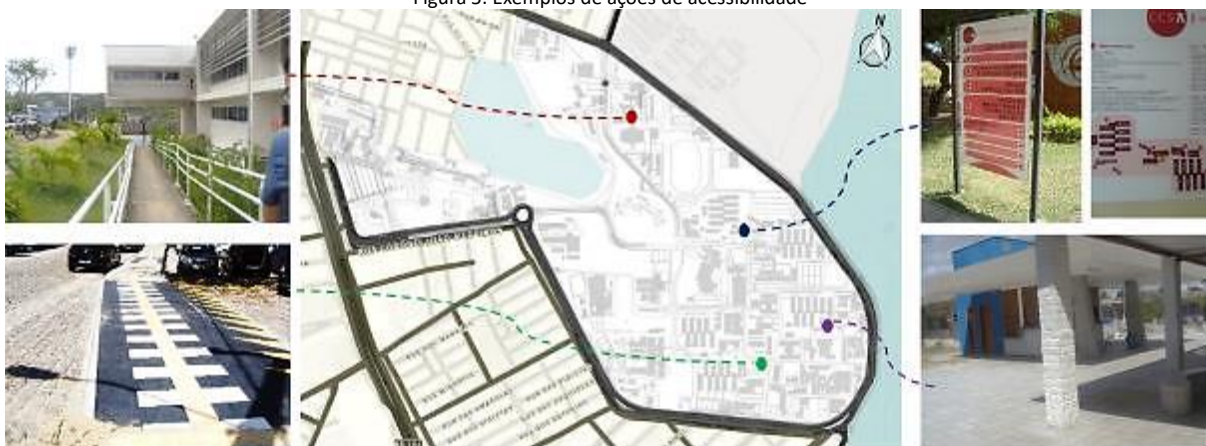
Figura 5: Exemplos de ações de acessibilidade

Em termos urbanísticos, os espaços públicos de convivência, como praças e cantinas foram executados e reformados para atender as condições de desenho universal (Figura 5), como: instalação de placas informativas; sinalização dos acessos e percursos principais com piso tátil (de alerta e direcional); adoção de mobiliário diversificado que possibilita uso abrangente; rebaixamento de balcão de atendimento; e sombreamento dos ambientes. O projeto de rotas acessíveis, corresponde àquelas identificadas no diagnóstico de 2011 e, englobam a sinalização e nivelamento dos passeios das calçadas, faixas elevadas e trajetos de estacionamento.

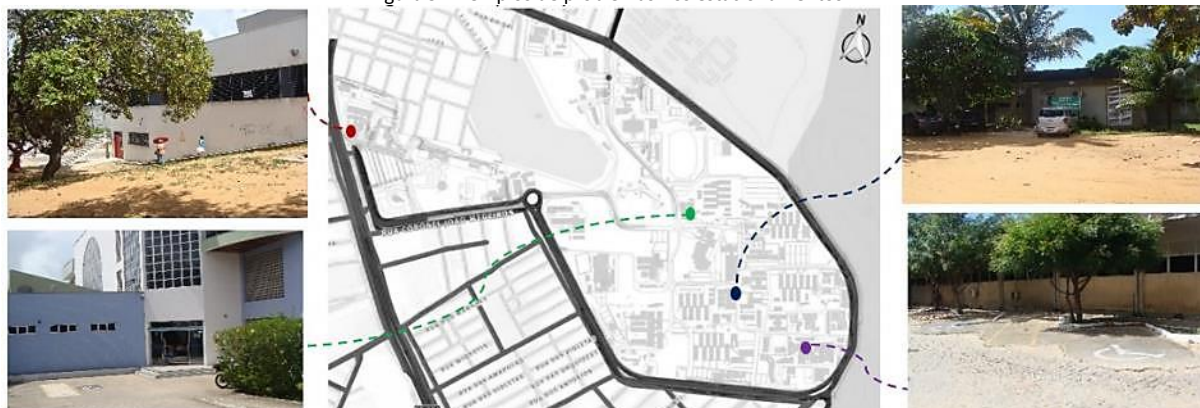
Figura 9: Exemplos de problemas nos estacionamentos

edificações, que contam com: estacionamentos informais em áreas de areia; desgaste na pintura das vagas devido a alta rotatividade de veículos; e presença de vagas reservadas que não se integram às entradas, pois estão desniveladas ou possuem batentes (Figura 9).

Pode-se analisar que, as percepções negativas dos estacionamentos são reflexo do modelo rodoviarista a que o campus foi submetido. Pois, mesmo com um sistema viário organizado desde sua fundação e previsão de bolsões de vagas próximas às principais edificações, como priorizou o modal de deslocamento por carro, o CC-UFRN recebe um alto índice de automóveis diariamente que não consegue comportar. As consequências disso são explicitadas diretamente no acesso de algumas

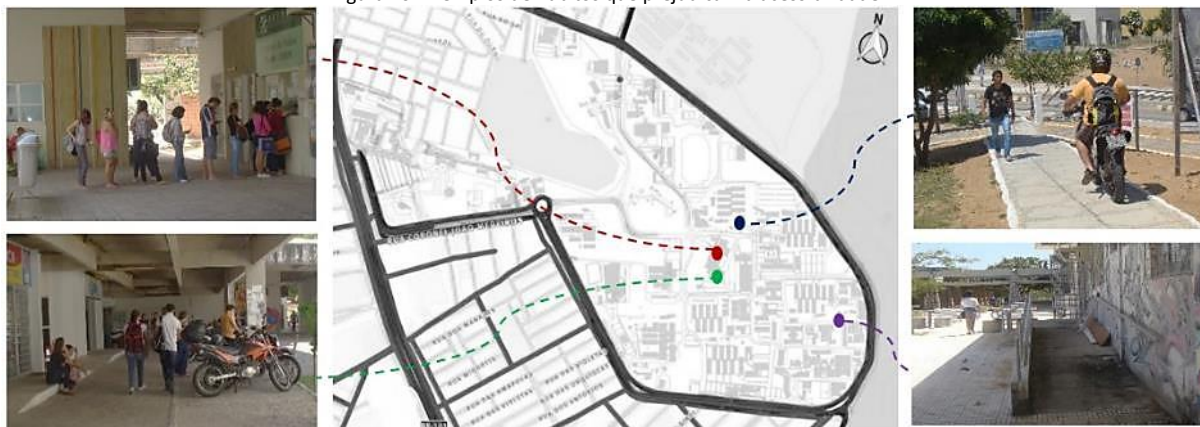
Figura 10: Exemplos de hábitos que prejudicam a acessibilidade

É importante ressaltar que, além dos aspectos de infraestrutura, algumas questões de hábito também atrapalham a mobilidade no CC-UFRN, prejudicando não apenas as PCDs e idosos, mas qualquer usuário. Dentre as percebidas por esse grupo, estão: comportamento imprudente dos motociclistas; bloqueio dos acessos pelas pessoas (por filas ou ambulantes); e mal-uso das rampas, seja por aqueles que obstruem a passagem sentando nelas ou que descartam lixo (Figura 10).
