Análise Ergonômica: Estudo de Caso em uma Biblioteca Pública

Ergonomic Analysis: Case Study in a Public Library

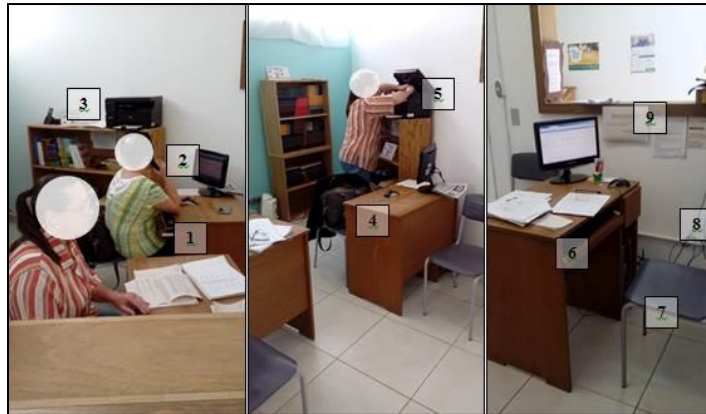
Figura 2. Ambiente – Secretaria: problemas identificados.

A secretaria possui dimensões (área total) incompatíveis com as atividades e usuários, sendo ainda mais prejudicada pela existência de duas portas de acesso, além de permitir a entrada de ruído externo, quando abertas. Além disso, há iluminação e ventilação deficientes e a fiação encontra-se exposta. As mesas possuem dimensões inferiores às necessidades de trabalho e de conforto. Sob as mesas há acoplado um apoio retrátil para o teclado do computador, o que desfavorece a mobilidade dos membros inferiores durante os longos períodos sentados, além de não disporem de apoio para os pés. As cadeiras são desconfortáveis, sem estofamento, regulagem de altura, e sem possibilidades de deslocamento (sistema de rodízio).

O balcão de atendimento ao público (janela sem fechamento) possui peitoril alto (1,15 m) em relação à mesa da atendente (0,77 m), além de se encontrar perpendicular em relação ao atendimento, o que necessita elevação dos braços e torção do tronco por parte da trabalhadora. A passagem entre as duas mesas existentes para atendimento é estreita, o que gera conflito espacial. Esse conflito é agravado pela má distribuição dos armários no ambiente, o que dificulta a circulação para manusear os equipamentos (impressora, telefone, estantes).

Com relação aos equipamentos, a impressora está alocada em uma altura inadequada, necessitando levantamento desconfortável dos membros superiores para o seu manuseio. Os monitores dos computadores também se encontram a uma altura inadequada em relação à distância olho-tela, gerando desconforto. Além dos armários e equipamentos, uma mesa de apoio para acomodar os livros recebidos encontra-se em local inapropriado, atrás da mesa da atendente, solicitando constante torção de tronco. A Figura 2 apresenta alguns dos problemas descritos.

- 1- Passagem estreita entre as mesas - conflito nos fluxos espaciais.
- 2- Distância olho-tela – altura insuficiente do monitor gera desconforto visual.
- 3- Base do telefone e impressora distantes – necessidade de movimentação e deslocamentos.
- 4- Mesas com quinas e dimensões insuficientes – desconforto laboral.
- 5- Impressora em altura inadequada – frequente elevação dos membros superiores.
- 6- Apoio retrátil para teclado – falta de mobilidade e conforto para os membros inferiores.
- 7- Cadeiras inapropriadas – sem regulagem de altura, braços e encosto.
- 8- Fiação exposta – risco de enroscamento/queda e choque elétrico.
- 9- Altura do balcão de atendimento inapropriada – elevação dos membros superiores e torção de tronco.

O balcão de atendimento na secretaria precisa ser redimensionado diminuindo o peitoril para 0,90 m e aumentando a profundidade para 0,30 m, como também, realocando a mesa da atendente próxima, permitindo assim, maior conforto por parte da funcionária em executar suas atividades, evitando frequentes torções de tronco e elevação de membros superiores, e ainda, garantindo acessibilidade aos usuários cadeirantes. Além disso, o layout dos armários e estantes da secretaria precisa ser revisto, como também, a localização dos equipamentos como impressora e telefone. É imprescindível a instalação de uma extensão telefônica nesse

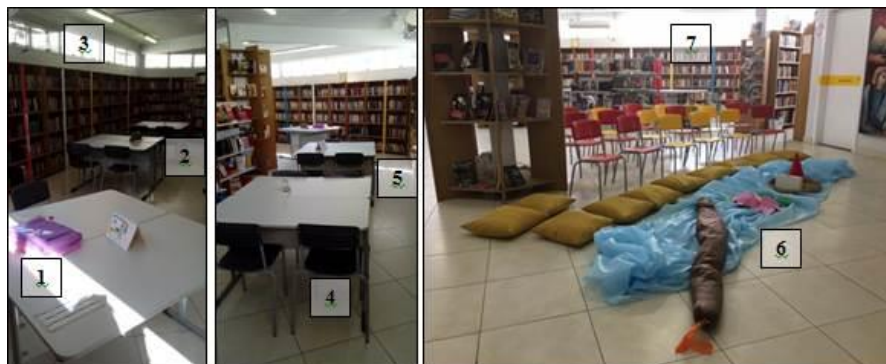
Figura 3. Ambiente – Acervo adulto: problemas identificados.

Na área de Acervo adulto foram identificados diversos problemas relacionados às estantes, sendo que se encontram rente ao chão, necessitando abaixar completamente o corpo, o que torna o manuseio dos livros, tanto por parte das trabalhadoras, quanto dos usuários, desconfortável. Além disso, com a limpeza do chão, os livros localizados na parte mais baixa ficam empoeirados, o que, associado ao material inadequado das estantes (madeira), pode trazer danos às obras e à saúde das funcionárias. Algumas estantes apresentam prateleiras com altura insuficiente para a guarda vertical dos livros, o que prejudica a visualização e organização dos volumes. Também, as estantes apresentam alturas variadas, promovendo maior ou menor elevação dos membros superiores.

O ambiente de acervo apresenta ocupação espacial em desequilíbrio, ou seja, excesso de mobiliário (estantes e mesas) e fluxos de um lado, enquanto o outro permanece uma área ociosa (destinada às atividades culturais quando necessário). Essa constatação pode ser um fator que justifique a falta de prateleiras para organizar os livros de uso local, exigido para cada volume existente em uma biblioteca pública. Uma melhor organização espacial também tornaria o ambiente mais dinâmico e funcional, uma vez que há passagens estreitas entre algumas estantes e entre estantes e mesas.

No acervo há três mesas para uso local, cada uma formando um conjunto através da união de duas mesas, com quatro cadeiras para cada conjunto. Foi constatada a falta de cabines para estudo individual e sala isolada para estudo em grupo, gerando conflito com as atividades culturais que acontecem no mesmo local, como questões relacionadas a espaço físico, ruído advindo das atividades e fluxo excessivo de usuários.

Também, foi verificado o desconforto das cadeiras, a insuficiente iluminação e ventilação, devido à incompatibilidade do ar condicionado diante às dimensões do ambiente, e excesso de

ruído externo, principalmente proveniente da via próxima, agravada pela necessidade das portas de acesso abertas. A Figura 3 mostra alguns dos problemas identificados.

- 1- Mesa da atendente – estrutura e local inapropriados para posto de trabalho.
- 2- Mesas e cadeiras insuficientes para os usuários.
- 3- Iluminação e ventilação insuficientes – capacidade da unidade condicionadora de ar incompatível com as dimensões do local.
- 4- Cadeira inapropriada para a atendente do acervo – sem regulagem de altura, braços e encosto.
- 5- Estantes rentes ao chão – desconforto no manuseio dos livros e acúmulo de poeira.
- 6- Área geralmente ociosa – destinada às atividades culturais. Quando utilizada, gera conflitos espaciais, ruído e excesso de fluxos.
- 7- Mobiliário (estantes e mesas) – excesso em um único lado do acervo.

Para o conflito existente na área do acervo em função das atividades artísticas e culturais desenvolvidas no mesmo local, recomenda-se a limitação de dias e horários específicos para cada atividade, necessitando reelaborar o horário de funcionamento da biblioteca como um todo. Outra sugestão consiste em fornecer cabines acústicas de estudo e leitura tanto individuais, como coletivas, ou ainda, um fechamento retrátil que isole os dois ambientes de maneira provisória, mas efetiva.

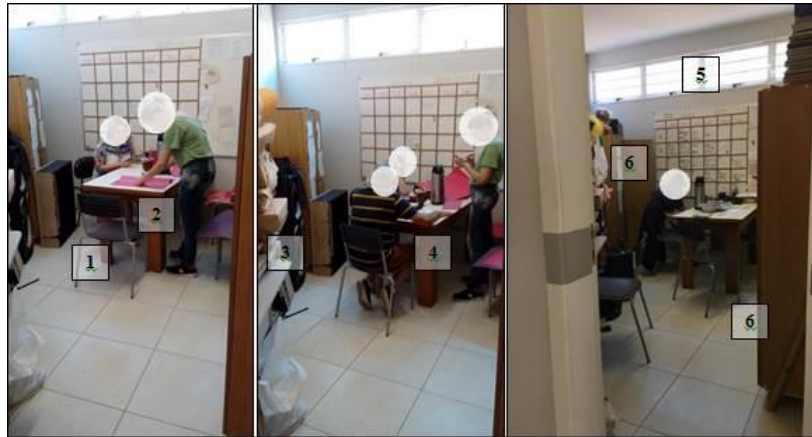
Figura 4. Ambiente – Direção: problemas identificados.

O ambiente da Direção apresenta diversos problemas espaciais, principalmente em relação às dimensões físicas incompatíveis e inadequadas para todas as atividades realizadas no local, como reuniões, elaboração de projetos, trabalhos manuais para as atividades culturais, entre outros. O problema é agravado pelo conflito no fluxo espacial devido à precária dimensão da sala associada à má distribuição do mobiliário (armários, estantes e cadeiras), gerando passagens estreitas.

Na sala há apenas uma mesa com caráter e dimensões inadequados para as atividades do local, sendo alocada de maneira improvisada. Além disso, a mesa possui quinas, assim como as cadeiras, também consideradas inapropriadas para as funções do ambiente, não possuindo regulagem de altura, braços, encosto, e sem estofamento. Esta sala também é utilizada como depósito de materiais e objetos utilizados nas atividades culturais. Devido a isso, a ventilação inadequada agrava o cheiro de mofo no ambiente. A iluminação é considerada insuficiente e não há extensão de telefone, sendo necessários constantes deslocamentos por parte das funcionárias. A Figura 4 apresenta alguns dos problemas apontados.

- 1- Cadeiras inapropriadas – sem regulagem de altura, braços e encosto.
- 2- Mesa improvisada, inapropriada para as atividades e com quinas – excesso de desconforto.
- 3- Local utilizado para depósito de materiais – gera acúmulo de objetos, conflito espacial e cheiro de mofo.
- 4- Espaço insuficiente para as atividades necessárias – desconforto e conflito espacial em reuniões e demais atividades.
- 5- Ventilação e iluminação insuficientes – desconforto geral agravando o cheiro de mofo.
- 6- Má distribuição do mobiliário – gera conflitos espaciais, desorganização e passagens estreitas.

Nos três ambientes analisados o mobiliário precisa ser substituído para atender aos requisitos mínimos de conforto ergonômico, principalmente quanto às mesas, que possuem quinas e superfícies rígidas, e às cadeiras, que necessitam ter estofamento, regulagem de altura, braços e encosto. O apoio para os pés durante atividades que exigem longos períodos sentados é imprescindível, além do ajuste de altura dos monitores de computador. As estantes de madeira do acervo também necessitam ser substituídas por estantes de metal, e seria ideal que fossem realocadas em um layout que trouxesse melhorias no fluxo e na distribuição espacial, e ainda, que suas alturas fossem padronizadas. Considera-se urgente a criação de um posto de trabalho específico para a atendente do acervo, com mobiliário adequado e em local funcional e estratégico para as atividades realizadas.
