Bibliotecas de faculdades de arquitetura sob o foco da ergonomia

Architecture college libraries under ergonomic focus

Este artigo apresenta uma avaliação ergonômica realizada em bibliotecas de faculdades de arquitetura em universidades públicas do nordeste, visando estabelecer comparação entre os resultados e identificar a adequação desses ambientes. Utilizando a MEAC como metodologia de avaliação, o trabalho conclui que há diversos problemas nos dois casos analisados, sendo estes muito similares.

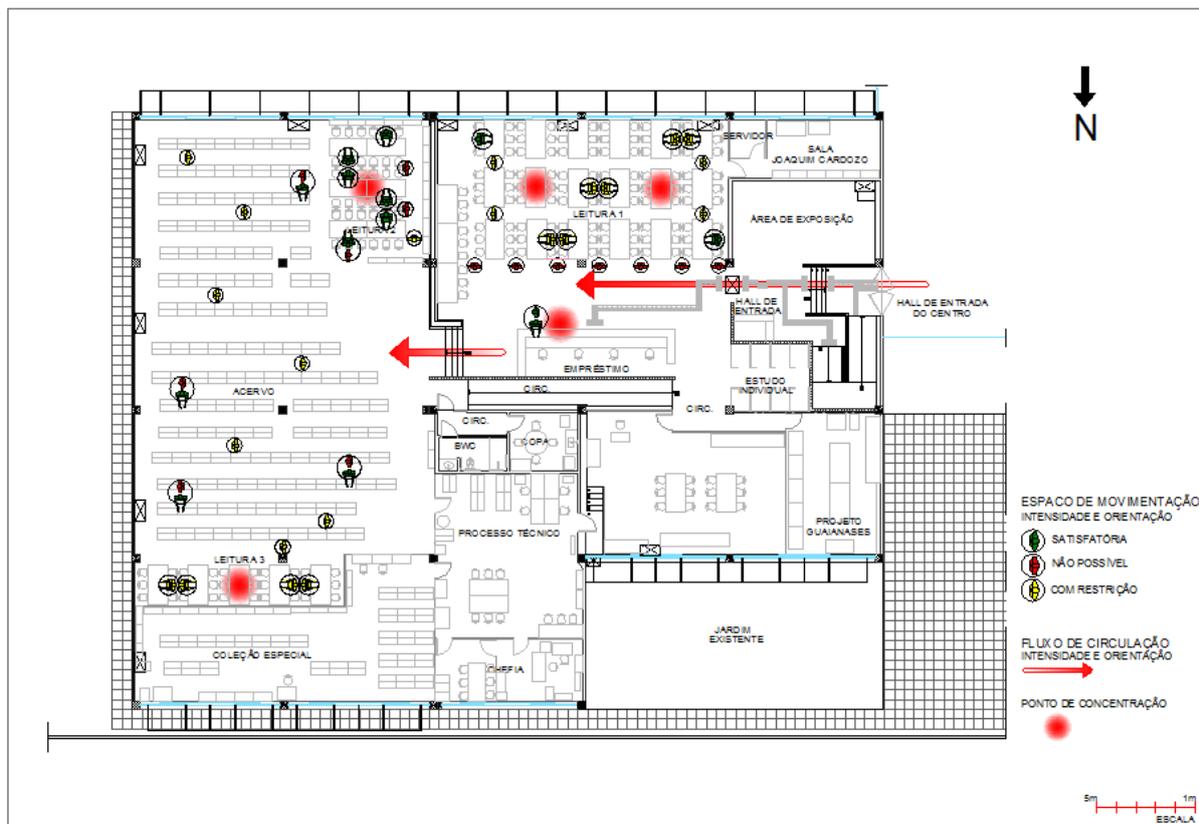
Figura 1: Planta baixa com layout, estudo de fluxo e espaço de movimentação da BJC

A partir do estudo do layout é identificado que o espaço é subdimensionado para as necessidades, notadamente na área das mesas de estudo, que não raras vezes, encontra-se com 100% de ocupação. A avaliação mais detalhada encontra-se no item 3.1.3.

Neste trabalho, a planta encontrada na figura 1, contém a avaliação de circulação e mobilidade a partir da inserção de modelos antropométricos, que se apresentam na cor verde quando a circulação está livre e favorável, na cor amarela quando a passagem se dá com certa dificuldade e na cor vermelha quando não é possível a movimentação.

Em todo o ambiente de leitura principal (Leitura 1), que acolhe o maior número de pessoas, não é possível uma pessoa passar entre as mesas quando há pessoas sentadas. Para passar e acessar as cadeiras mais adiante é necessário que as demais levantem sendo incomodadas. Os modelos antropométricos aparecem em vermelho nesta direção, e, na direção contrária em amarelo. Não são registrados nenhum deles em verde.

No espaço de Leitura 2, o mesmo problema é identificado. Na área do acervo, os corredores estreitos entre as estantes não permite a passagem de uma pessoa, enquanto outra está consultando ou procurando livros.

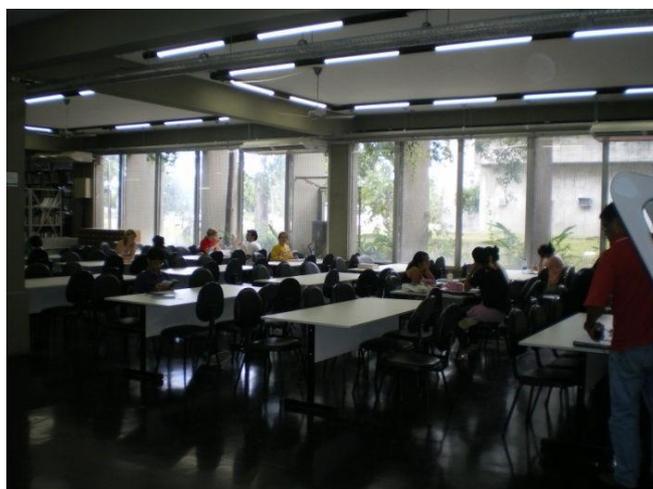
Figura 2 – Janelas com brises ao fundo da área de leitura.

Na pesquisa de campo foram observados alguns fatores que interferem na iluminação da biblioteca. A superfície envidraçada da área de leitura apresenta problemas de insolação no período da manhã, apesar da existência de brises em concreto armado no lado externo do edifício (figura 2). Na área de acervo, as janelas são pequenas e não oferecem iluminação natural adequada. A iluminação artificial é formada por luminárias com lâmpadas fluorescentes de 40w e permanecem acesas durante todo o dia, sendo verificado que não há balanceamento da iluminação, mesmo a despeito da área próxima às janelas registrar excesso de iluminação.

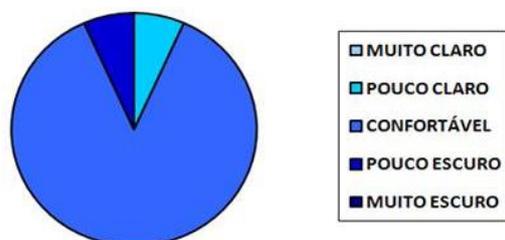
Figura 3 – Gráfico da opinião dos funcionários da Biblioteca do CAC sobre a iluminação.

No questionário de iluminação foram realizadas 02 indagações. A primeira, “Indique na escala abaixo a sua opinião quanto à iluminação da biblioteca”, possui uma variação na escala perceptiva de *muito claro / pouco claro / confortável / pouco escuro / muito escuro*.

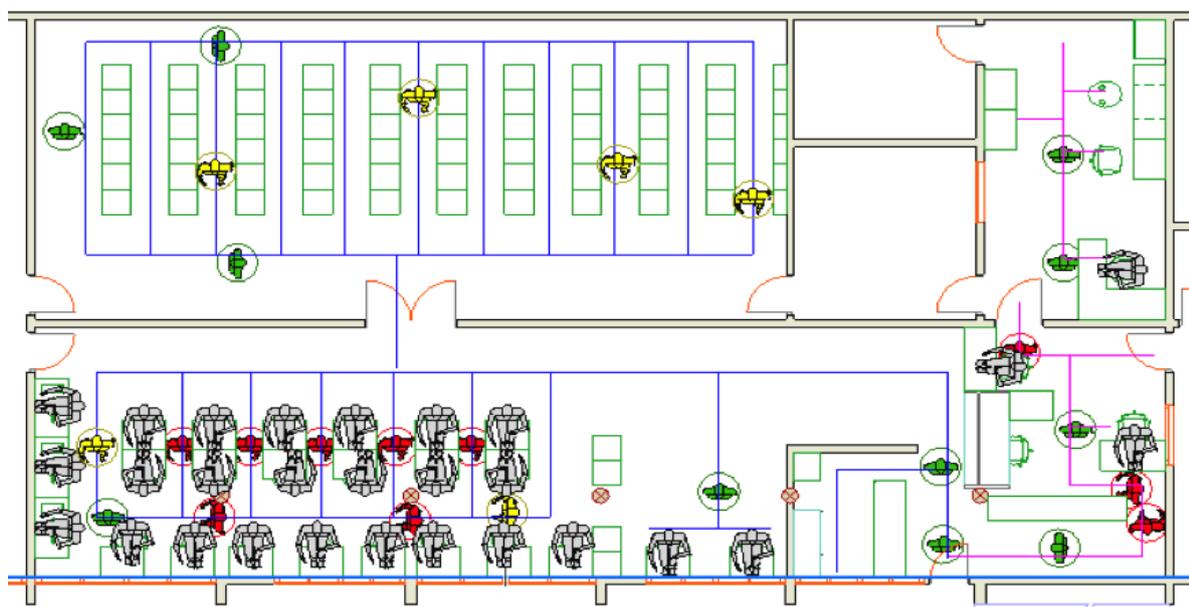
Figura 9: Planta baixa com layout, estudo de fluxo e espaço de movimentação da biblioteca do DAUD

A observação do layout denota a carência de espaço para melhor desenvolvimento das atividades, notadamente no espaço de maior permanência dos usuários. A recepção também se mostra instalada em ambiente menor que o necessário para o desenvolvimento das atividades.

Analisando a planta (figura 8), nota-se 35 modelos antropométricos na área das mesas, dos quais 25 estão sentados, 2 estão verdes, indicando circulação adequada, 2 estão amarelos, indicando circulação que exige atenção e 7 estão vermelhos, indicando circulação impossibilitada. Desse modo, pode-se afirmar que a maioria das passagens do percurso realizado no ambiente é inadequada.

No acervo, há 3 bonecos verdes e 4 amarelos, totalizando 7. Neste ambiente a maioria das passagens exige atenção. Na recepção em conjunto com o guarda-volumes, há 2 sentados, 4 verdes, sendo 2 na entrada, passando próximo ao guarda-volumes e 2 no ambiente da recepção de fato, e 3 vermelhos. Esta contagem nos mostra algumas passagens estranguladas pelo mobiliário. Na sala de trabalho, nota-se 3 bonecos sentados e 2 verdes que circulam confortavelmente.

A configuração ambiental da biblioteca, tanto pelo aspecto dimensional, quanto pelo layout implantado, não colabora para o bom desenvolvimento das atividades ali realizadas.
