VIII Encontro Nacional sobre Ergonomia do Ambiente Construído
IX Seminário Brasileiro de Acessibilidade Integral
Natal, RN, 13 a 15 de maio de 2020

Análise ergonômica comparativa entre estabelecimentos de serviços de alimentação em campus universitário

Comparative ergonomic analysis between university campus food service establishments

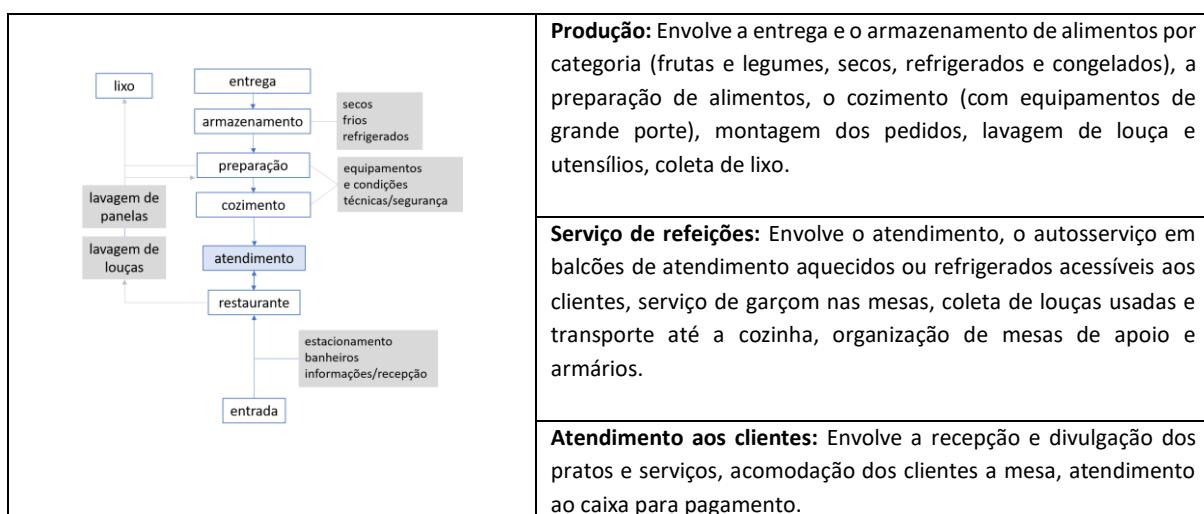
Existem três processos importantes que envolvem o serviço de alimentação. Cada um dos processos exigem um dimensionamento preciso para acomodar os usuários durante a execução das atividades (ver quadro 01).

Quadro 1: Distribuição das tarefas num serviço de alimentação e a descrição de seus processos.

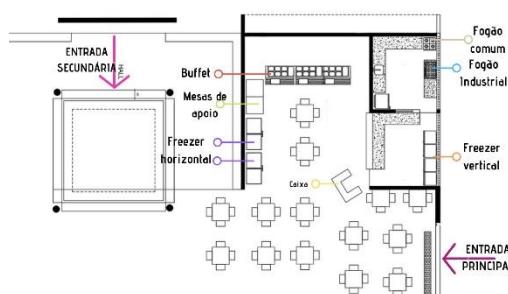
Figura 2:- Planta Baixa do Restaurante A.

A planta baixa descrita na figura 02 mostra a distribuição dos espaços internos (área de mesas, bufê, caixa, atendimento e cozinha). A edificação é construída em alvenaria convencional com telhado de cerâmica, inclinação 25%, piso em granilite, paredes pintadas em amarelo claro. As janelas são metálicas com fechamento em vidro.

O mobiliário do salão conta com 14 mesas plásticas de 4 lugares, totalizando 54 assentos (existem mesas e cadeiras extra empilhadas em caso de necessidade), 2 aparelhos de buffets, 1 balança de

pesagem, 1 móvel para o caixa, 2 freezers verticais e 3 freezers horizontais. O mobiliário da cozinha dispõe de 1 balcão, 1 pia em inox, 1 fogão (4 bocas), 1 geladeira e 1 armário superior. Não há depósito ou espaço suficiente para o armazenamento dos alimentos e toda conservação de alimentos é improvisada. Com relação ao conforto ambiental, percebe-se que a orientação geográfica do prédio (fachada principal a norte), e a tipologia de pátio interno favorecem a boa circulação de ar, e o sombreamento das áreas de permanência.

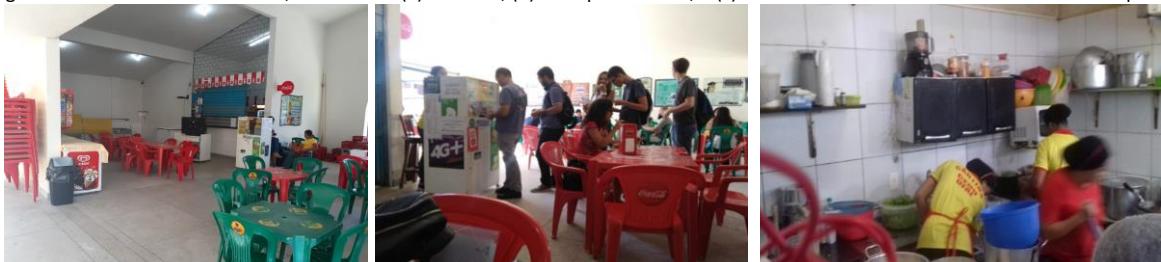
Figura 3: Vistas do salão de mesas, destacando (a) o balcão, (b) a fila para o caixa, e (c) cozinha e suas trabalhadoras em horário de pico.

FATOR ANALISADO	ÍNDICE OBTIDO	ÍNDICE RECOMENDADO	OBSERVAÇÕES
Temperatura	28°C	23 a 27°C (Lamberts et al., 2014)	Valor um pouco acima do recomendado.
Ruído (dB)	96 dB	40 a 50 (NBR 10152, 2017)	Valor muito acima do recomendado.
Iluminação	-	-	-
Ponto 1 (circ. geral)	104,2 lux	100 – 150 – 200 (NBR 5413, 1992)	O índice de iluminação sobre as mesas de alimentação está adequado

Ponto 2 (prep./serviço)	131,5 lux	200 – 300 – 500 (NBR 5413, 1992)	O índice de iluminação está abaixo do recomendado, para a iluminação do Bufê/cozinha.
Ponto 3 (área mesas)	877,2 lux	100 – 150 – 200 (NBR 5413, 1992)	o índice de iluminação está acima do recomendado, causada pela insolação direta sobre uma parte das mesas.

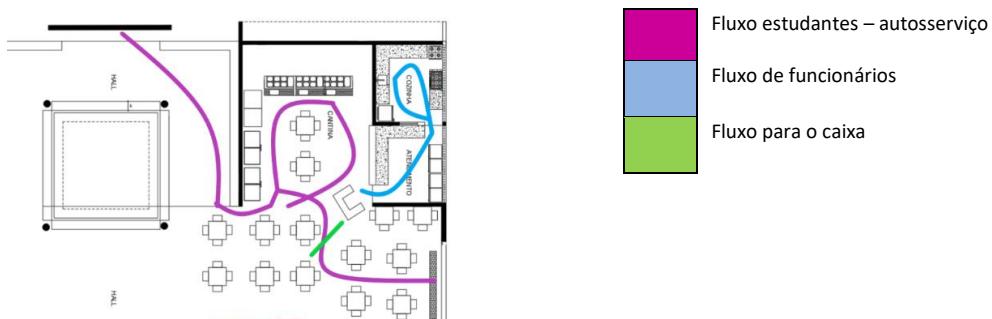
O fluxo inicial de pessoas neste ambiente se dá por meio de dois acessos, uma porta principal e um pátio central da UA (Figura 4). Os usuários permanecem principalmente no centro do salão de mesas, nas proximidades do pátio, causando obstrução aos transeuntes. O layout do ambiente de mesas é flexível, de modo a permitir a mudança na posição das mesas e de cadeiras no salão. O excesso de mesas e cadeiras dificultam a acessibilidade plena, pois as distâncias mínimas de circulação, por vezes não são respeitadas. Na cozinha existem 1 fogão industrial, 1 geladeira, 1 bancada e 2 prateleiras baixas para o armazenamento de alimentos. O armazenamento também acontece em cima da geladeira e em cestos no chão, por não haver armários suficientes. A fila de clientes no autosserviço muitas vezes coincide com a área de mesas e a fila do caixa, causando obstruções no fluxo, especialmente durante o almoço.

Figura 4: Mapa de fluxo dos usuários no ambiente do Restaurante A.

Em entrevista, funcionários relataram que o espaço da cozinha é muito pequeno para as atividades de preparação e armazenamento dos alimentos, nas quais trabalham cerca de 04 pessoas.

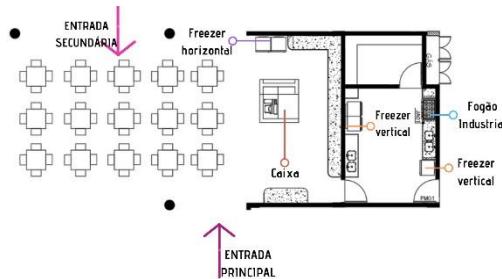
Figura 5: Planta baixa do Restaurante B

O layout do restaurante é distribuído em área de mesas, caixa, área de autosserviço (ou bufê), exposição de lanches e cozinha, ocupando 50,26 m² (ver Figura 5). A análise técnica do layout identificou conflitos no fluxo de clientes, com a forma de exposição dos produtos, e da organização dos equipamentos. O ambiente é confuso, não apresenta conforto físico, embora a área de mesas seja espaçosa.

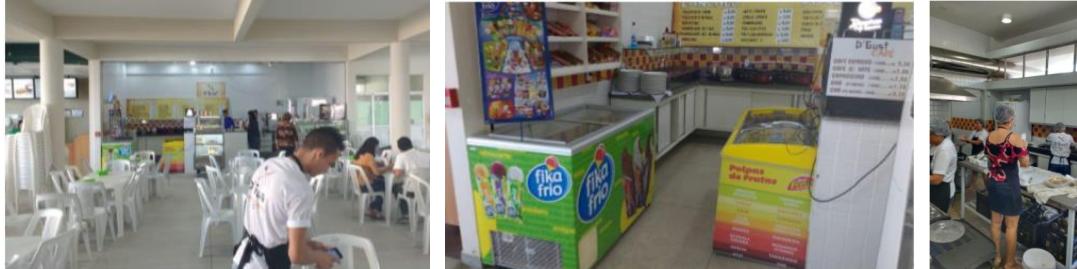
Figura 6: Vistas do Restaurante B, destacando a (a) Área de mesas, (b) Área de autosserviço (b) e (c) Cozinha.

Com base nos dados coletados, a iluminação atendeu aos critérios estabelecidos em norma, gerando bem-estar e favorecendo a execução adequada das tarefas de preparo dos alimentos. Sobre o desempenho acústico, os valores obtidos encontravam-se bem acima da recomendação em norma, gerando desconforto auditivo aos clientes do estabelecimento. Percebe-se que a variação de temperatura, no restaurante B, está no limite do recomendado, entretanto, um maior desconforto foi percebido na área interna da cozinha, onde existem várias fontes de calor e poucas aberturas para ventilação.

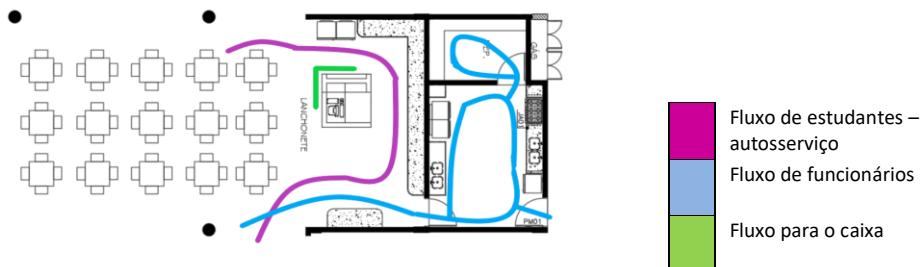
A área de autoserviço tem circulação muito apertada, não é acessível, nem intuitiva para o cliente. Devido ao pouco espaço e o excesso de elementos, a compreensão do serviço oferecido é confusa. Durante o horário de pico (almoço), a circulação na área de autoserviço se confunde com a fila do caixa. A disposição dos refrigeradores verticais e horizontais atrapalham a circulação, obstruindo a passagem dos clientes e também, dos funcionários, durante o abastecimento de alimentos no bufê. Em geral, o ambiente é limpo e bem mantido. O atendimento é rápido e simples. A Figura 7 demonstra os fluxos principais percebidos no ambiente (roxo para fluxo de estudantes no autoserviço, verde para o fluxo de pagamento junto ao caixa e azul para o fluxo de funcionários durante o trabalho).

Não há espaço de descanso de funcionários, que se sentam nas mesas dos clientes para realizar suas refeições. O grupo de 07 funcionários, sendo 02 cozinheiras, e os demais são ajudantes e trabalham no atendimento, dividindo funções de atendente, caixa, garçom e manutenção das mesas. Essa falta de divisão de funções prejudica a organização do trabalho por pessoa, e o projeto dos postos de trabalho, com base em princípios ergonômicos, como preconiza normas como a NR-17 (MT, 1990) sobre ergonomia no ambiente de trabalho. As condições de acessibilidade física impedem o acesso de cadeirantes, especialmente na área do autoserviço.

Figura 7: Mapa de uso e fluxos do Restaurante B.

Analisando o comportamento dos clientes ao utilizarem o estabelecimento e suas instalações, percebe-se que as dimensões de circulação entre os móveis e equipamentos são inadequadas e insuficientes. A área ao redor do caixa fica sempre congestionada e não existe um sistema de atendimento por senhas, o que dificulta o atendimento nos horários de pico. O Restaurante B apresentou diversas dificuldades por não apresentar um projeto de interiores na sua concepção. Porém, o local é agradável, e possui um atendimento de qualidade. Contudo, pode-se afirmar que um projeto de interiores, indiscutivelmente, seria o essencial para uma loja de alimentos funcional.

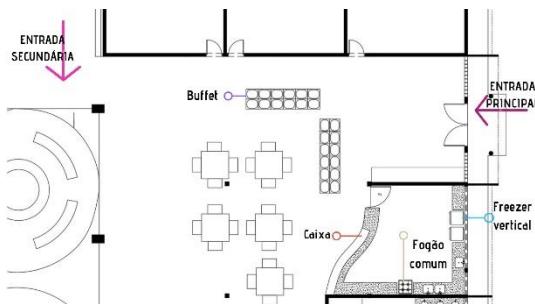
Figura 8: Planta baixa do Restaurante C.

O restaurante é localizado junto a um pátio semiaberto, que funciona como circulação geral. A cozinha tem janelas em vidro (sem abertura) e é totalmente revestida em cerâmica 10x10 branca. O restaurante ocupa uma área de 98,97 m², conforme a planta baixa da Figura 8.

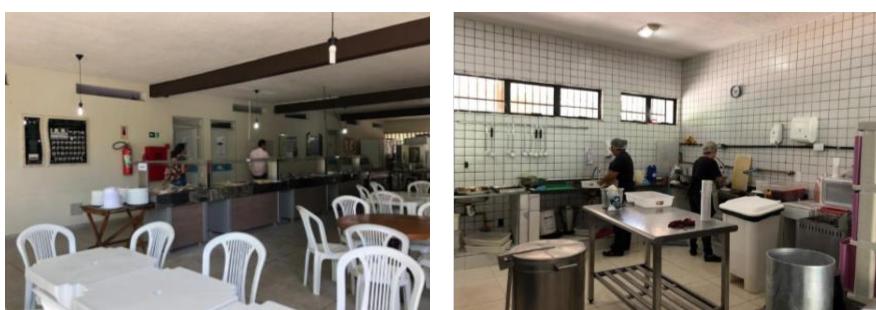
Figura 9: Vistas do Restaurante C, sendo (a) salão de mesas e bufê ao fundo, (b) cozinha.

Dos resultados sobre temperatura e ruído, embora estejam acima do recomendado são pouco percebidos, pois a vegetação no pátio semiaberto ajuda no controle da temperatura e da dispersão do ruído de fundo, criando um microclima favorável. O restaurante dispõe de muita iluminação natural (na área de mesas) e poucos pontos de iluminação artificial (especialmente na cozinha, que é escura para as atividades de preparo de alimentos), o que compromete a visibilidade em todo o dia, principalmente nos dias nublados. Quanto ao mobiliário, o restaurante conta com mesas e cadeiras na área de consumo de alimentos (maior permanência dos clientes), bufê expositor de alimentos quentes e frios, complementado por mesas em linha (para sobremesas). Internamente na cozinha, existem: 01 fogão industrial em ilha, 01 freezer, 01 geladeira, várias lixeiras e mesas auxiliares de preparo.

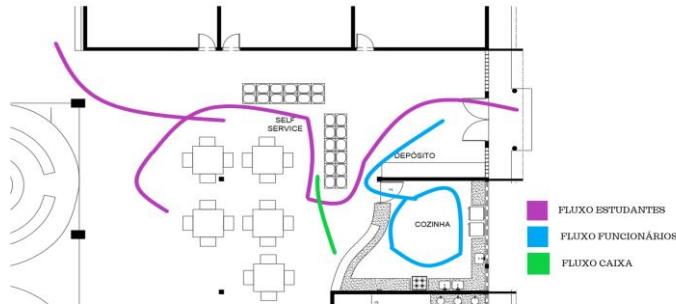
A análise comportamental foi feita durante o horário da manhã, entre as 10:00h às 10:30, durante o intervalo entre as aulas. A figura 10 mostra o fluxo de usuários (em roxo, os estudantes que compram alimentos e cruzam a UA em direção ao HUPAA, em verde a fila para o pagamento, e em azul o fluxo de funcionários do restaurante).

Figura 10: Mapa de uso e fluxos do Restaurante C.

Estes fluxos implicam em regiões conflituosas, já que coincidem com pessoas que permanecem nas mesas, o fluxo de serviço (carga e descarga, retirada do lixo) e o fluxo para os banheiros. O locador do restaurante usa o espaço de circulação para distribuição de mesas e do bufê, implicando em má organização espacial, pouco espaço para circulação geral e ocupação de pessoas que desejam usar o pátio para outras finalidades. Um grande problema é o tempo de exposição dos alimentos, que estão no fluxo entre a Famed a o HUPPA. Não há devida proteção dos alimentos, e o bufê funciona como divisor entre o fluxo de serviço dos clientes e o fluxo de circulação Famed – HUPPA. Não há espaço para armazenamento dos alimentos, ou para refrigeração, os alimentos ficam armazenados num armário na circulação. A cozinha é pequena e mal organizada, os refrigeradores ficam expostos na circulação, a área de carga e descarga é desprotegida.
