## **Novos campi universitários de instituições públicas: análise de uma biblioteca à luz da Ergonomia do Ambiente Construído**

*New university campuses of public institutions: an analysis of a library from the perspective of the Built Environment Ergonomics*

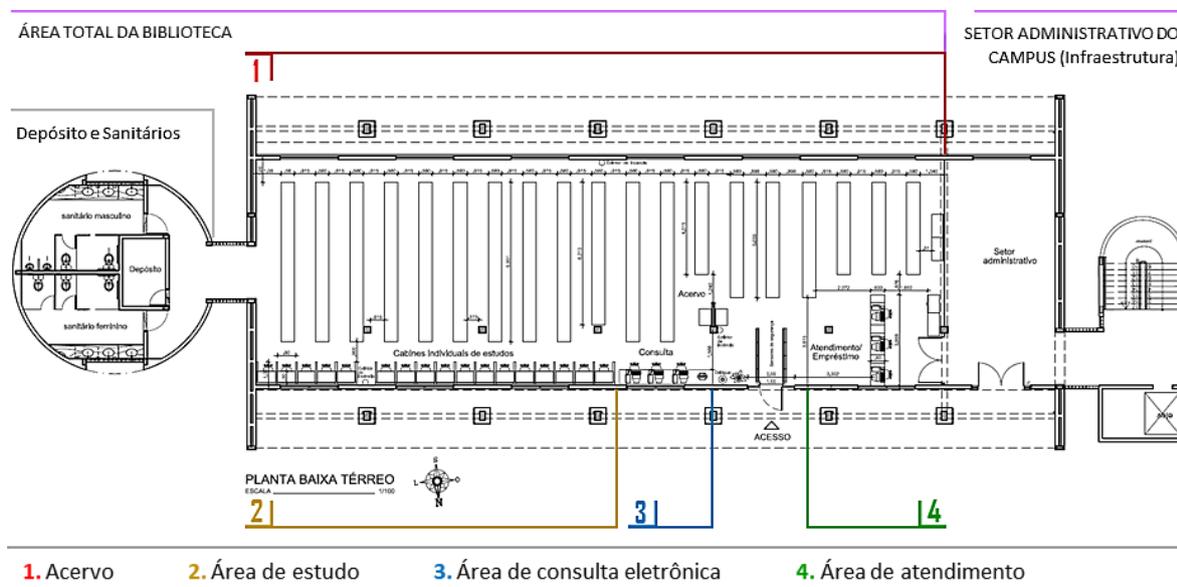
Figura 2: Planta baixa do pavimento terreo do bloco administrativo – sanitários e depósitos, biblioteca, infraestrutura e escadas.

Através da análise da planta baixa do pavimento térreo do bloco administrativo onde está locada a biblioteca (figura 2), observa-se o leiaute do ambiente.

O espaço é composto por 4 setores (área de estudo, consulta eletrônica, acervo e atendimento), nos quais pode-se perceber a disposição do mobiliário e elementos arquitetônicos pelo espaço. O acervo ocupa a maior área do espaço, comportando os pilares, extintores de incêndio, 2 carrinhos de recolhimento de livros e as dezenove estantes de chapa metálica nas cores cinza e azul, com dimensões de 0.58m de largura e 2.00m de altura. O Setor de estudos, encontra-se a esquerda da porta de acesso, composto por 17 cabines individuais em MDF revestido por laminado melamínico em textura de madeira clara, com peças metálicas, encaixes na cor alumínio e dimensões de 0.80m de largura, 0.50m de profundidade e 0.75m de altura. Há ainda 15 cadeiras com estrutura metálica em preto e estofado em couro sintético na cor verde escuro e duas tomadas por cabine, abaixo do tampo e próximas ao piso.

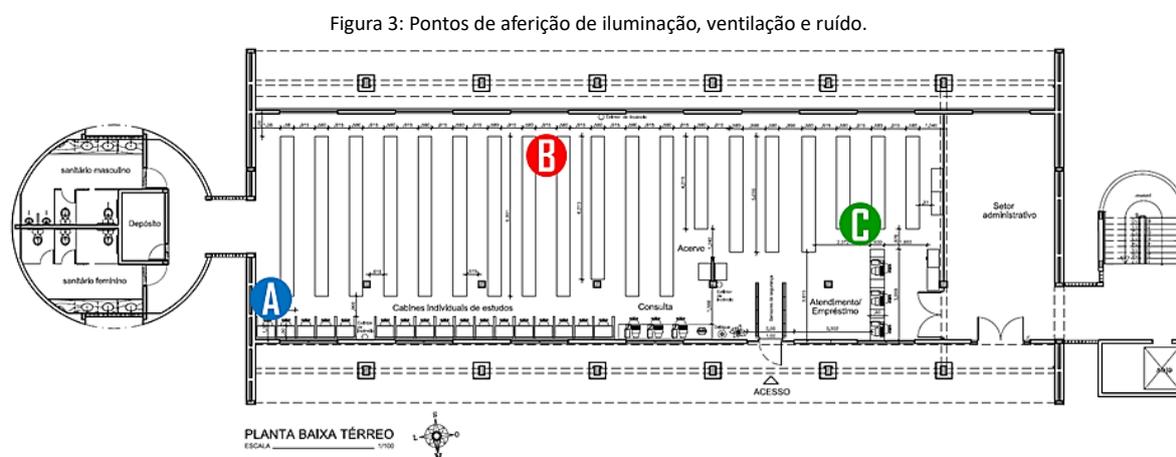
Para avaliação do conforto ambiental foi estabelecido três pontos (A, a leste-Norte; B, a sul; e C, a oeste) para aferimento dos níveis de iluminação, ventilação e ruído, nos turnos da manhã, tarde e noite, considerando as características arquitetônicas e equipamentos da biblioteca, como janelas, cobogó, portas e vão de acesso, como mostra a figura 3.

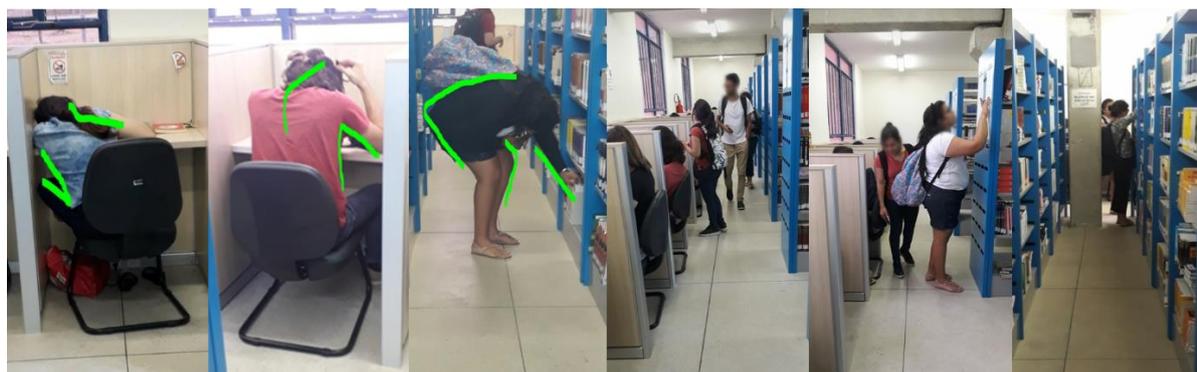
Figura 4: Ambiente interno da biblioteca sendo utilizado pelos usuários.

Nesta fase verificou-se a usabilidade do espaço, percebendo os usuários em posturas corporais inadequadas, induzidas pelo dimensionamento do mobiliário e leiaute da biblioteca, como apresenta a figura 4. Em relação ao mobiliário, verificou-se problemas de inadequação provocados pelas estantes de livros, que forçam o usuário a estender seu corpo ou flexionar-se excessivamente em direção as prateleiras.

Muitas das dimensões do mobiliário encontraram-se em desacordo com recomendações de Panero e Zelnik (2016), que indicam a altura máxima de 1.75,3m para um alcance confortável das prateleiras, visto que a prateleira mais alta está a 1.77m. Destacou-se igualmente a inacessibilidade de uso – por deficientes e não deficientes – das tomadas das cabines de estudo, que provocam esforço cervical e lombar e geram risco de pancadas e contusões em áreas diversas da cabeça, durante o acesso as tomadas elétricas que encontram-se abaixo do tampo no rodapé da cabine. As cadeiras são outro ponto de atenção, onde os usuários assumem uma flexão excessiva da coluna vertebral, podendo levar à dores no pescoço, cervical e lombar, evoluindo ao desgaste dos discos intervertebrais dessas regiões, influenciado pela altura elevada (46cm) do assento. Observou-se ainda, a possibilidade de compressão da parte posterior das coxas e possível dificuldade de vascularização sanguínea da região poplíteia, devido ao uso prolongado da cadeira que ainda apresenta 48cm de profundidade. Essa inadequação é justificada pela inconformidade com as definições de Panero e Zelnik (2016), que recomendam as dimensões de 39,9 a 43,2cm altura e 43,3 a 43,9cm de profundidade para o assento da cadeira.

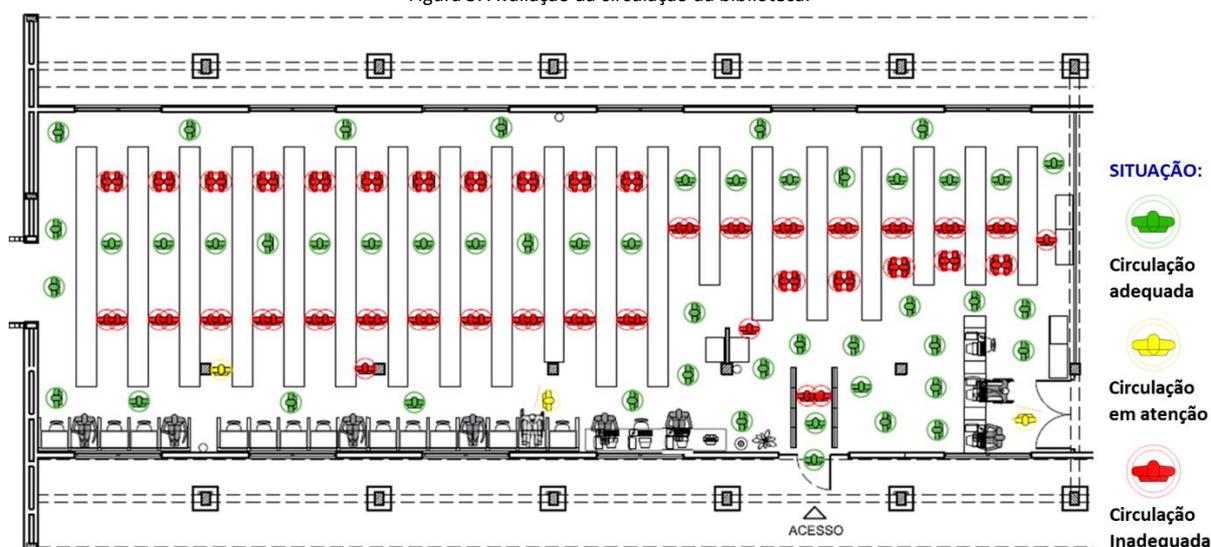
Figura 5: Avaliação da circulação da biblioteca.

Quanto ao leiaute, observam-se obstáculos limitantes da circulação, ora momentâneo (outros usuários) ora permanente (pilastras, mobiliário, equipamentos). Neste ponto, avaliou-se o fluxo de circulação horizontal do ambiente para percepção dos aspectos antropométricos desse tipo de circulação, onde foram inseridos modelos antropométricos na planta baixa da biblioteca em sua configuração atual. Os manequins antropométricos determinaram a situação verificada, sendo o verde indicativo de uma circulação adequada, o amarelo sinalizando atenção com algum nível de risco e vermelho, indicando uma circulação inadequada, como apresenta a figura 5.

Apesar do ambiente conter corredores com 90cm à 1,08m de largura, harmônicos NBR 9050/2004, que indica 60cm para passagem de um indivíduo sem órteses, e circulação periférica, concluiu-se que

a circulação é adequada apenas nos casos em que o transeunte trafega sozinho pela maior parte do espaço, expondo uma situação inadequada quando há o uso simultâneo de mais usuários. Resultado igualmente percebido na simulação com modelos antropométricos de cadeirantes (figura 6), apresentando a largura mínima de 90cm para fluxo de cadeirantes, mas impossibilitando o tráfego de duas cadeiras de rodas em sentidos opostos e sua rotação, que conforme recomenda a NBR 9050/2004 precisa-se de 1,50m de diâmetro para a manobra em 360°.

- Reorganizar as estantes: as grandes devem ser conectadas e formarem corredores; as menores devem ser alinhadas com os pilares; e 1 média deve ser retirada e enviada ao depósito da universidade; Os 4 primeiros corredores devem apresentar 1,50m de largura e o 5º corredor, ao sul do prédio, deve apresentar 1,30m de largura;

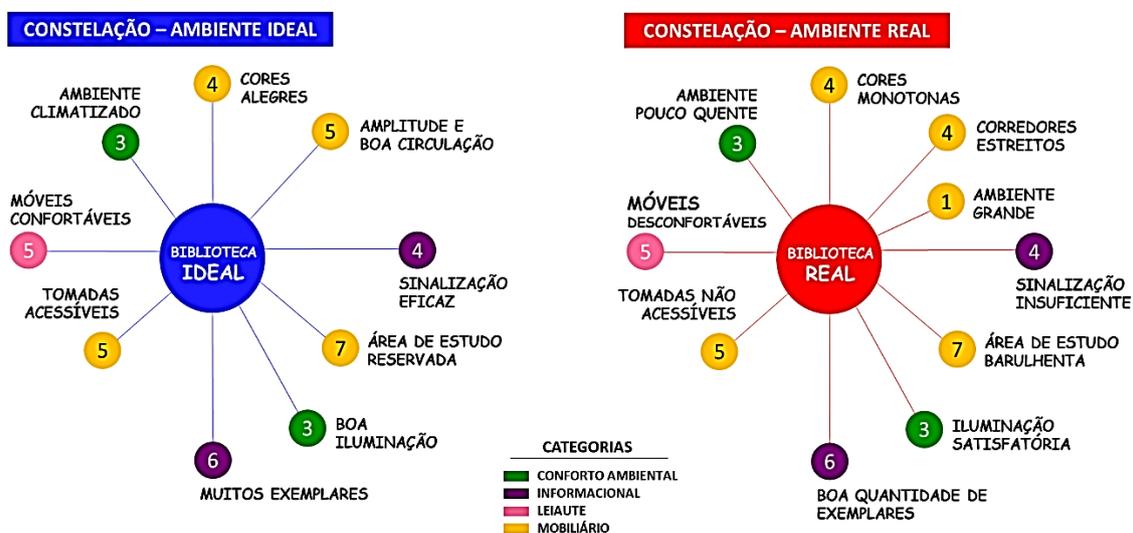
Figura 7: Comparação entre as constelações de atributos do ambiente ideal e do ambiente real do usuário.

Com a análise das informações, foram obtidos diversos pontos de vista sobre o que era ideal e sobre as diversas falhas ergonômicas. Na figura 7 apresenta-se a constelação de atributos do ambiente ideal e do ambiente real mencionado pelos usuários.

Os resultados demonstraram, que para estes usuários, uma biblioteca ideal deve oferecer um espaço amplo e de boa circulação, área de estudos reservada, um acervo vasto de obras, tomadas acessíveis, mobiliário confortável, paleta cromática estimulante e convidativa, sinalização eficaz do ambiente e do acervo, ambiente climatizado e sistema de iluminação adequado.

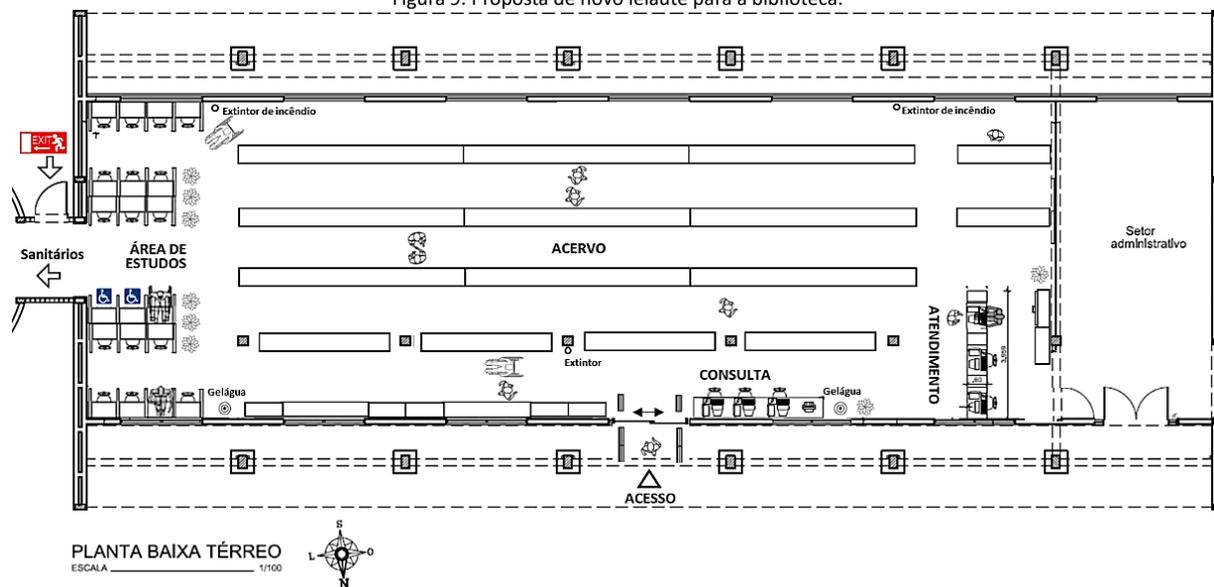
Figura 9: Proposta de novo leiaute para a biblioteca.

Em posse das recomendações listadas, um novo leiaute proposto como correção foi projetado e sua representação foi apresentada em CAD, o qual pode ser acompanhado através da imagem que se segue (figura 9).
