## **Análise ergonômica do ambiente construído: estudo de uma escola pública de ensino fundamental em Fortaleza**

*Ergonomic analysis of the built environment: study of a public elementary school in Fortaleza*

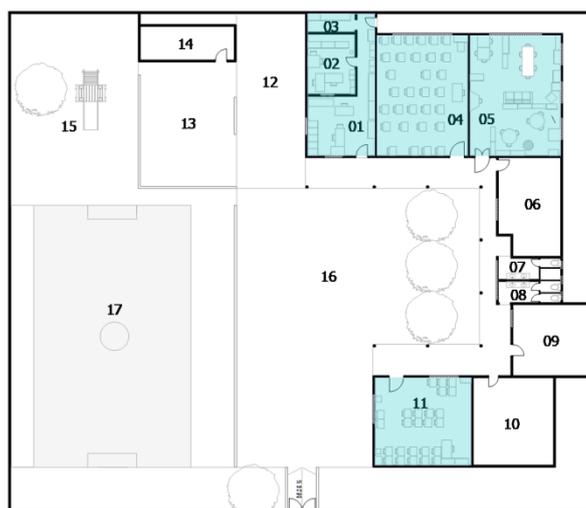
Figura 01. Planta baixa da escola com ambientes analisados em destaque na cor azul.

Os ambientes são distribuídos no espaço da escola (Figura 01) da seguinte forma: 01 - Secretaria; 02 - Diretoria; 03 - Depósito; 04 - Sala do 5º ano; 05 - Sala multiuso; 06 - Sala do 2º ano; 07 - WC Masculino; 08 - WC Feminino; 09 - Sala do 1º ano; 10 - Sala do 3º ano; 11 - Sala do 4º ano; 12 - Vestiário Funcionários/Reforço; 13 - Refeitório; 14 - Cozinha; 15 - Área de playground; 16 - Área de pátio; 17 - Quadra.

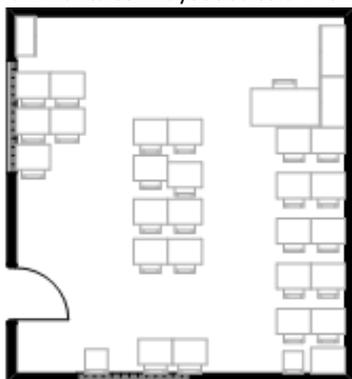
Figura 2 Planta com layout da sala 4º ano.

O mobiliário existente na sala do 4º ano (Figura 2) é composto por 3 armários de aço, quadro branco, 26 conjuntos de mesas e cadeiras para os alunos, sendo 19 conjuntos na cor vermelha (Figura 3) que são indicadas, segundo o fabricante, para alunos com estatura de 1,33m a 1,59m, e 7 conjuntos na cor azul, indicadas para alunos com estatura de 1,59m a 1,88m), e conjunto de mesa e cadeira para o professor.

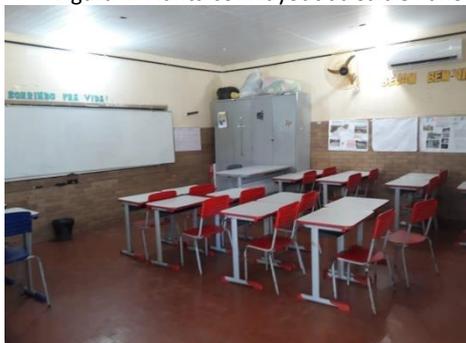
Figura 4. Planta com layout da sala 5º ano.

Na sala do 5º ano o mobiliário (Figura 4) existente na sala é formado por armário em aço, quadro branco, 32 conjuntos de mesas e cadeiras para os alunos (na cor azul, indicadas segundo o fabricante para alunos com estatura de 1,59 a 1,88 m), e conjunto de mesa e cadeira para o professor (Figura 5).

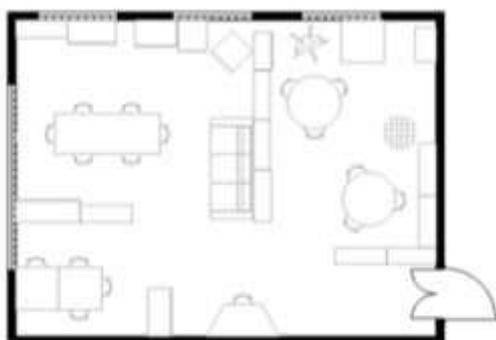
Figura 6. Planta com layout da sala multiuso.

A sala multiuso (Figura 6) abriga algumas funções que subdivide o ambiente em três espaços: biblioteca, sala de professores e sala de reforço. Esses espaços são delimitados pelo próprio mobiliário (Figura 7). Devido à sala abrigar múltiplas funções existem muitos mobiliários no espaço, que são: 9 estantes com livros, 6 armários em aço, 7 mesas, 17 cadeiras, sofá, *puff*, refrigerador, bebedouro, ventilador, além de caixas organizadoras e nichos.

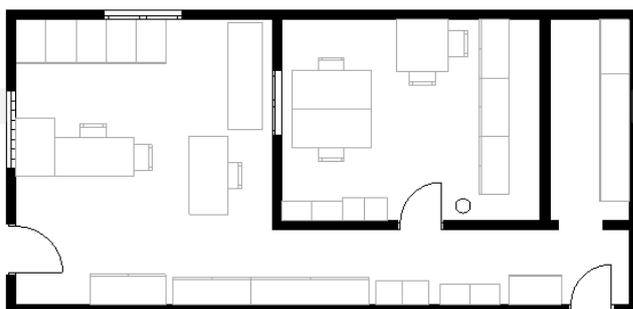
Figura 8. Planta com layout secretaria/diretoria.

O espaço da secretaria antecede o da diretoria, ambos interligados por um corredor que leva também a um depósito (Figura 8). No primeiro ambiente (Figura 9), o layout é composto por 4 mesas de madeira (sendo que duas delas são usadas apenas como suporte de materiais), 3 cadeiras reguláveis, 5 arquivos de aço, além de 8 armários e estantes de aço que estão dispostos ao longo de parte da secretaria até o final do corredor (Figura 10).

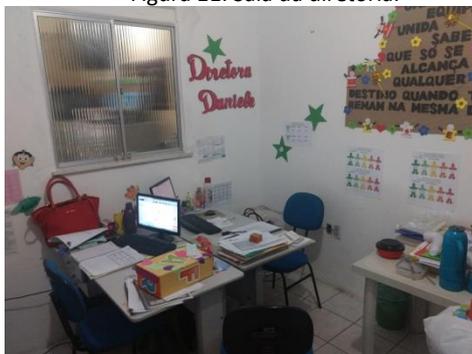
Figura 11. Sala da diretoria.

Na diretoria (Figura 11) existem 3 mesas, sendo uma de plástico (que serve de apoio para refeições) e as outras são de madeira com gaveteiro, 4 cadeiras de aço (sendo 2 reguláveis) com assento acolchoado, 4 armários e 2 estantes de aço e um gelágua, além de algumas caixas que estão alocadas atrás dos armários. O depósito que fica após a sala da diretoria, é um espaço pouco visitado e lá se encontra além de algumas caixas espalhadas pelo chão, um armário e uma estante.

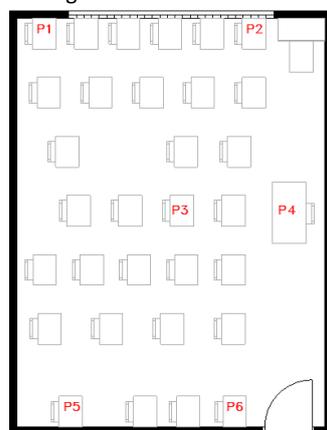
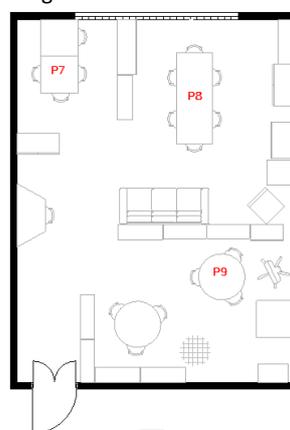
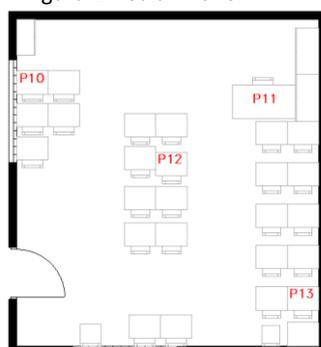
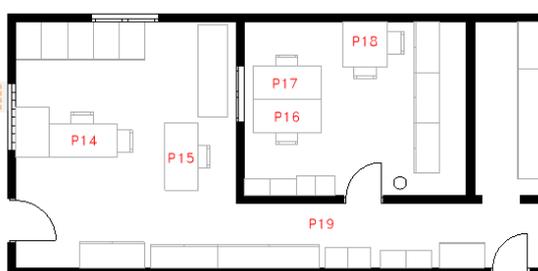
Para avaliação do conforto lumínico foi utilizado o aparelho luxímetro na superfície onde são realizadas as atividades de cada ambiente. As medições ocorreram em três horários distintos: manhã, tarde e noite. É importante ressaltar que durante a noite, a diretoria não funciona, portanto os dados foram coletados apenas nos outros dois períodos. Os resultados obtidos foram comparados à NHO 11 de 2018. Ao observar que a iluminação não era uniforme em nenhum dos ambientes (existem diversas lâmpadas fluorescentes espalhadas pelos cantos das salas), optou-se por fazer verificar em mais de um ponto para melhor analisar essa variação. A localização dos pontos pode ser verificada nas Figuras 12,13,14 e 15, e os valores obtidos na Tabela 1.

Nenhum dos valores levantados correspondem aos níveis mínimos de iluminância descritos na NHO 11. Sabe-se que a iluminação artificial é a principal fonte de iluminação desses ambientes. Houve uma determinada variação dos valores em decorrência do horário de realização da medição. Isso pode ser explicado pela influência (mesmo não sendo tão intensa) da iluminação natural.

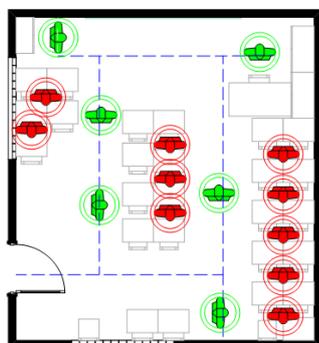
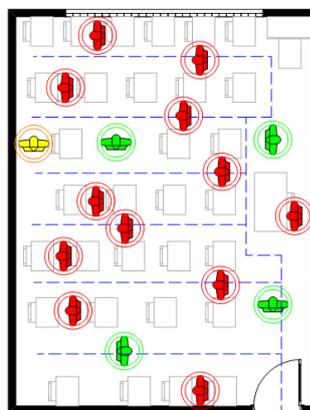
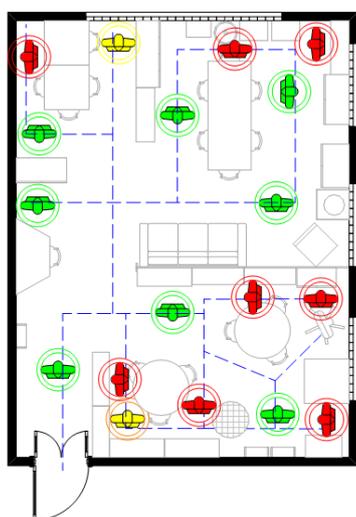
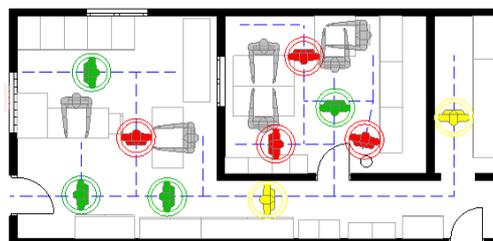
A avaliação do ambiente em uso ocorreu mediante a observação dos usuários realizando as atividades nos espaços selecionados: sala de 4º e 5º séries; sala multiuso; sala de diretoria/secretaria. Foram analisados, dentre outros aspectos, os principais fluxos e deslocamentos dos usuários, sendo utilizados modelos antropométricos para verificar o dimensionamento do *layout* existente. Os modelos antropométricos sugeridas por Panero & Zelnik (2008) são baseados nas medidas humanas adultas masculinas, e possuem cores diferentes dependendo do nível de adequação encontrada na circulação. O manequim na cor verde significa circulação adequada, na cor amarela indica situação de atenção ou risco e na cor vermelha significa situação inadequada. Quando utilizado na cor cinza, representa o usuário na situação de indivíduo parado, no entanto, este manequim não foi utilizado nos ambientes com predominância de usuários infantis, visto ser um modelo baseado nas medidas de um indivíduo adulto e não se adequar aos mobiliários do espaço. As figuras 16, 17, 18 e 19 apresentam as plantas baixas com as representações desses modelos antropométricos:

Verifica-se que as duas salas de aulas são os ambientes que apresentam mais situações inadequadas de circulação.

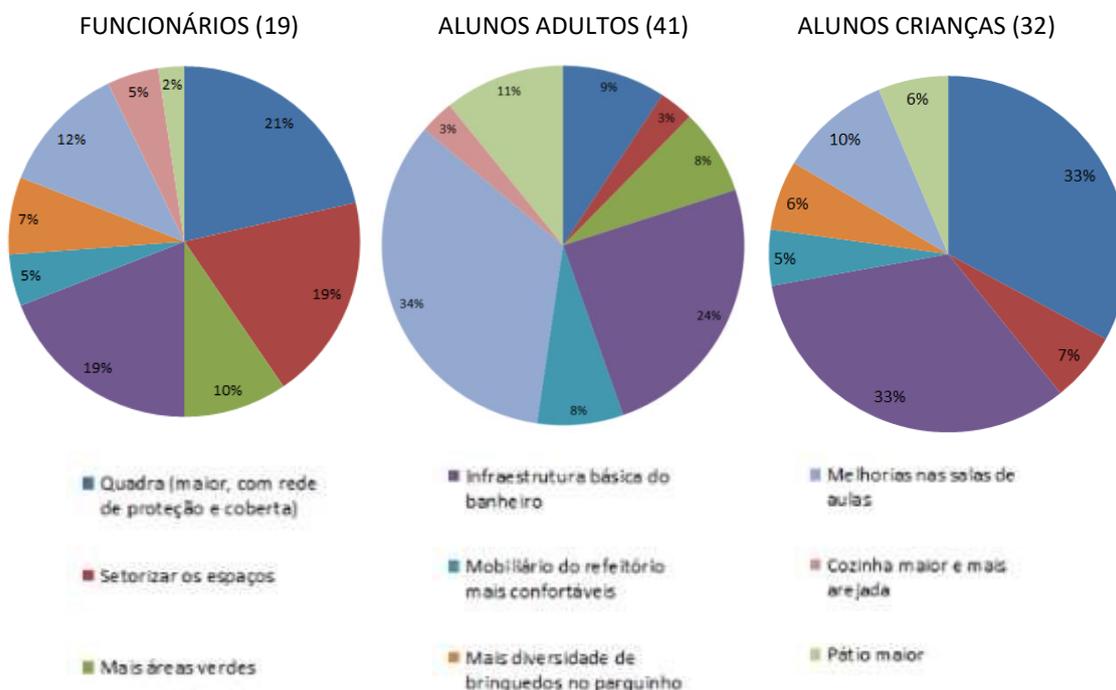
Gráfico 5: Gráfico Poema dos Desejos

As respostas expressas nos gráficos (Gráfico 5) representam as que apareceram com maior frequência em todas as três categorias de entrevistados. Entretanto, é importante considerar ter havido variações dentro das respostas citadas, por exemplo: em “melhorias nas salas de aula” os alunos criança indicaram a necessidade de computadores, enquanto os alunos adultos enfatizaram a urgência na melhoria do conforto dos mobiliários cadeira e mesa.

Além disso, tendo em vista que os alunos adultos estudam no período da noite, a questão da melhoria de iluminação foi praticamente unânime, estando esta questão também representada dentro da resposta “melhorias nas salas de aula”. Outra resposta com comportamento semelhante foi a do “pátio maior” que, enquanto as crianças solicitaram mais brinquedos, os adultos citaram o desejo por mais bancos no espaço.

Entre os funcionários, é evidente a ênfase na necessidade de uma melhor setorização dos espaços, expressando o desejo por mais salas com tipos de usos específicos, por exemplo: sala de professores, biblioteca, sala de reunião. Tendo em vista que atualmente, essas atividades ocorrem simultaneamente em um mesmo espaço, provocando desconforto acústico e dificultando fluxos.

É possível perceber que em todos os grupos, as questões da quadra e do banheiro foram significativamente representadas, demonstrando serem os espaços mais precários da escola e consequentemente os que acumulam maior desejo por melhorias.
