Análise das condições de acessibilidade em estádio de futebol brasileiro

Accessibility conditions analysis in a brazilian soccer stadium

Posto isso, o trabalho teve como objetivo avaliar as condições de acessibilidade no estádio de futebol da Boca do Lobo, localizado na cidade de Pelotas – RS. Por meio do método Visita Exploratória e pela aplicação das Planilhas de Acessibilidade desenvolvidas por Dischinger, Bins Ely e Piardi (2012), espera-se identificar potencialidades e desconformidades relacionados a acessibilidade espacial nos espaços do ambiente a ser analisado e, assim, propor melhorias para tornar o local acessível a todos os usuários.

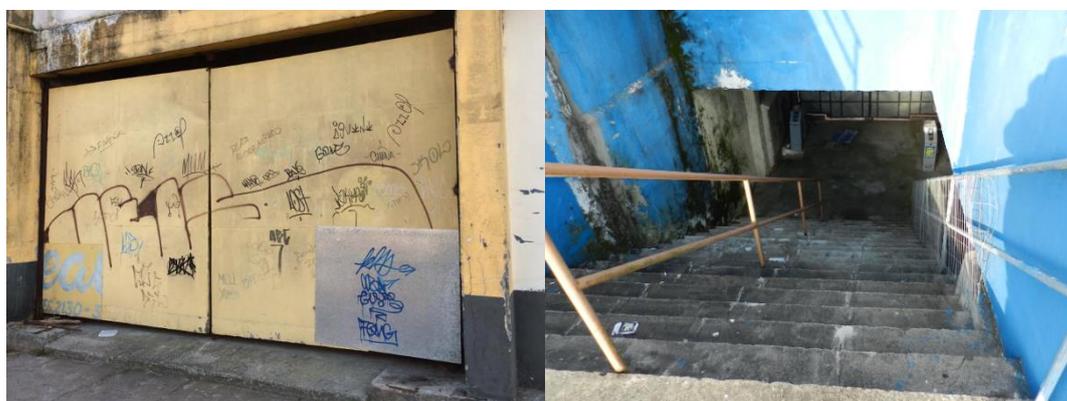
Figura 2: Exterior e interior do Acesso 1 ao estádio Boca do Lobo

A Planilha 1 (Áreas de acesso ao edifício) é dividida em três itens principais de análise: semáforo, passeios e circulação. Referente ao Acesso 1 (Rua Gonçalves Chaves) o deslocamento torna-se restrito, pois não existe faixa de pedestre, guia rebaixada ou semáforo para facilitar a travessia do pedestre em ambos os lados da via. Com a falta de um semáforo, outros componentes da acessibilidade como sinalização sonora para semáforo aberto (orientação) bem como o acionamento para travessia de pedestres (uso) não são aplicados. Pela Figura 2, pode-se observar o exterior e o interior, respectivamente, do Acesso 1 ao estádio.

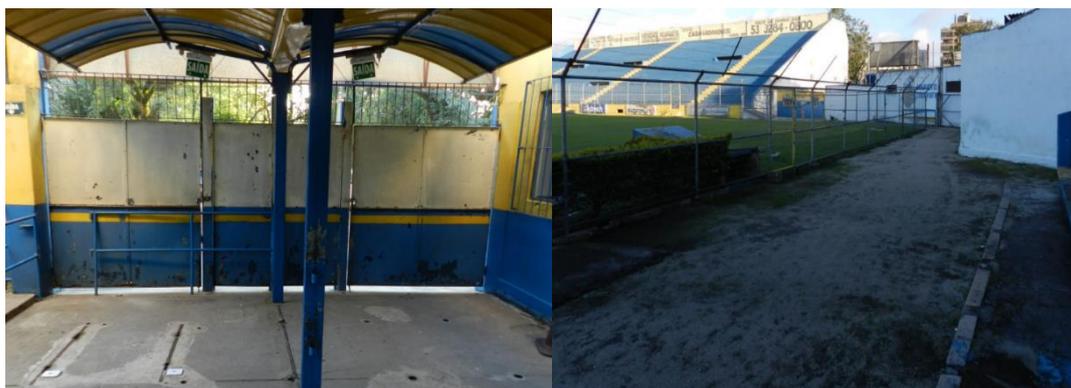
Figura 3: Entrada livre de obstáculos (Acesso 3) e corredor com piso irregular

A partir da análise efetuada nos três acessos, pode-se observar que todas estas possuem passeios com 180 cm, pisos antiderrapantes e desníveis inferiores a 1,5 cm, conforme solicitado pela Norma Brasileira de Acessibilidade. Os acessos de entrada ao edifício público nos locais de análise 1 e 2 constituem uma rota livre de obstáculos, com largura maior que 120 centímetros, conforme Figura 3.

No entanto, não apresentam sinalização tátil (alerta ou direcional) para que possa identificar o caminho livre de obstáculos. Ainda, não foi encontrada sinalização de alerta para obstáculos como postes, placas de sinalização e falhas nas calçadas, se tornando um indício de perigo para as pessoas com deficiência visual.

O Acesso 3 apresenta todos os problemas evidenciados nos outros dois acessos. Contudo, é possível observar que a largura dos seus passeios é de 180 cm (sendo superior ao mínimo exigido por lei - 120 cm). Além disso, este é o único acesso que possui identificação do estádio, indicando o nome do estádio e do clube através de pinturas. Ainda assim, seu acesso às arquibancadas se dá por escadas, dificultando ou impedindo que pessoas com deficiência e/ou mobilidade reduzida utilizem de todas as dependências.

Seus corredores possuem largura mínima de 90 centímetros sem obstáculos e seu piso é antiderrapante e firme quase em sua totalidade. Porém, há locais onde o piso é irregular, não antiderrapante e desnivelado (Figura 3). Os corredores não possuem sinalização suspensa para saídas

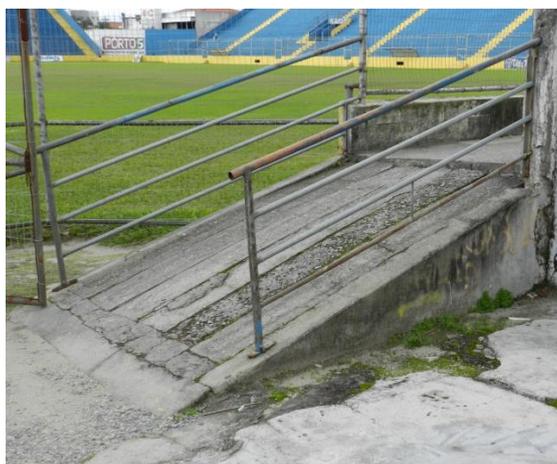
Figura 4: Rampas de acesso do estádio

Na aplicação da Planilha 4 (Circulação vertical), no que se refere às escadas, identificaram-se escadas em dois dos três acessos do estabelecimento, como já indicado anteriormente, ambas com largura mínima de 120 cm e construídas em material incombustível (concreto) e antiderrapante. Os degraus são paralelos e possuem entre 28 e 32 centímetros de profundidade (base) com lance máximo de 19 degraus – conforme legislação vigente (Figura 4).

Os degraus apresentam os espelhos vazados, o que não está em conformidade com a NBR 9050 (2015). Contudo, há corrimãos instalados em ambos os lados da escada mas não possuem prolongamento mínimo de 30 centímetros antes do início do lance de degraus e após o seu término – conforme indicado pela legislação – e não há sinalização tátil de alerta no início e no término da escada. Em todos os acessos, o guarda-corpo possui altura mínima de 105 centímetros, com sinalização visual localizada na borda do piso, bem como sistema de iluminação emergencial no corpo da escada.

No edifício também há uma rampa de acesso (Figura 4) medindo 200 x 300 x 80 centímetros e seu piso é antiderrapante e firme. Porém, há um degrau de cinco centímetros antes de seu término, o que limita o seu uso por todos os indivíduos que frequentam o estabelecimento.

Os corrimãos estão instalados em ambos os lados da rampa a uma altura de 92 centímetros e possuem largura de quatro centímetros – estando de acordo com a norma; porém, suas extremidades não são curvas e terminam antes do início e do final da rampa. Não existe sinalização tátil de alerta no início e no término da rampa. Além disso, sua inclinação é de 26,6%, o que está em desconformidade com o item 6.6.2.1 da NBR 9050 (2015) que prevê uma inclinação máxima para rampas, após reformas, de 12,5%.

As rampas existentes apresentam inclinação de 26,6%, o que está em desconformidade com a legislação (máximo de 12,5% de declive após reformas). Por fim, foi detectada a ausência de sinalização, para que as pessoas consigam se orientar no espaço. Para solucionar a questão, sugere-se

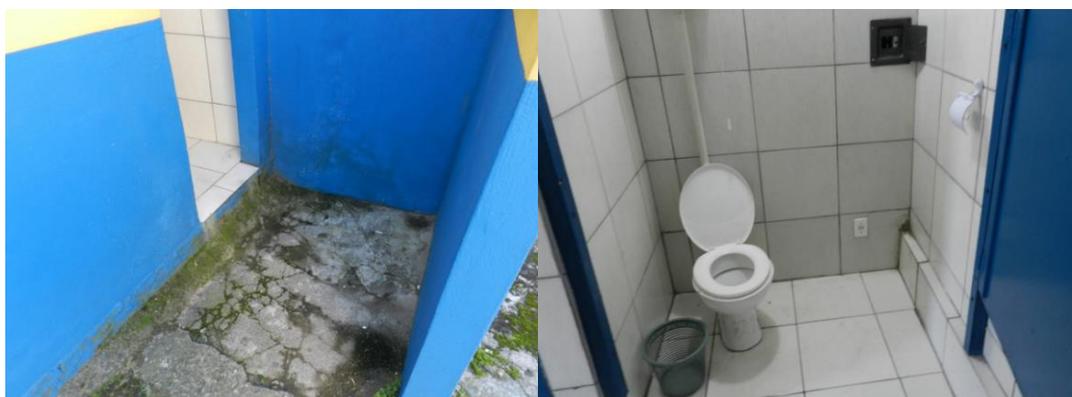
Figura 5: Área externa e interna dos sanitários do estádio

Mesmo estando em uma rota acessível, próximo à circulação principal, existe um degrau na entrada do sanitário com mais de 25 cm, impedindo o acesso de pessoas com limitações físico-motoras, conforme mostrado na Figura 5. As maçanetas não foram adotadas conforme indica a Norma Brasileira de Acessibilidade (do tipo alavanca), não sendo garantido seu uso por todas as pessoas. Entretanto, o vão livre da porta é superior a 80 cm e a porta abre para fora, sendo esses aspectos positivos que devem ser destacados no que tange a acessibilidade.

No interior dos sanitários, as dimensões não estão de acordo com a NBR 9050 (2015). Apesar de possuir área livre de aproximação do sanitário, com piso antiderrapante, a altura do vaso sanitário e pia estão desconformes para a utilização por todas as pessoas, conforme destacado pela Norma.

Somado a isto, não há barras de apoio instaladas para a transição de uma pessoa com deficiência da cadeira de rodas ao vaso sanitário. Ainda, o sanitário possui uma área de manobra externa para mobilidade de um usuário em cadeira de rodas de 135 x 90 centímetros, quando a norma diz que o espaço deve ter, no mínimo, 150 x 150 centímetros. Na Figura 5 também pode ser observado o interior dos sanitários e os desníveis existentes.

Sugere-se também a alteração dos sanitários (tanto masculino quanto feminino) quanto a remoção de desníveis que dão acesso ao interior do sanitário, além de adaptações em seu interior, como a colocação de barras de apoio e a adequação de altura dos mobiliários.

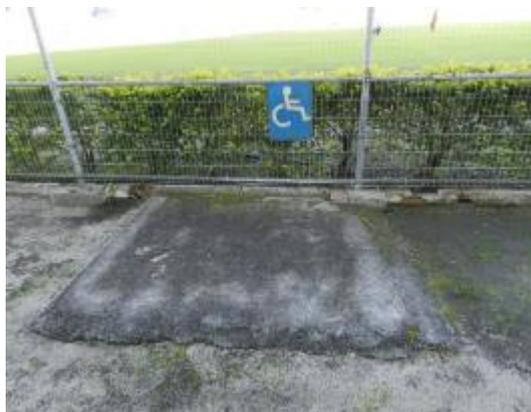
Figura 6: Arquibancadas e espaços destinados as pessoas com deficiência físico-motora

Por fim, em relação aos locais para atividades coletivas, avaliou-se as questões de acessibilidade vinculadas aos espaços utilizados para assistir as partidas de futebol, como arquibancadas. Nestes ambientes existe pelo menos um espaço destinado às pessoas em cadeira de rodas (Figura 6), com dimensões de com 230 x 180 centímetros, ou seja, maior que o espaço indicado pela norma de acessibilidade. Entretanto, este espaço não está fora da área de circulação de pessoas e não está devidamente sinalizado para sua identificação.

As arquibancadas de concreto são destinadas ao público em geral e apresentam boa visualização do campo de jogo. A divisão destes espaços se dá apenas para sócios e não sócios. Com isto, não existe um espaço destinado unicamente a pessoas obesas ou pessoas com mobilidade reduzida.

Não foi possível, também, ser identificado sinalizações ou placas destinadas a comunicar à estas pessoas sobre os espaços. Ainda assim, cabe destacar que os assentos não são limitados, podendo ser utilizados com tranquilidade por estes indivíduos.
