## **Acessibilidade em edificações: acesso principal ao Hospital Universitário Walter Cantídio**

*(Accessibility in buildings: main entrance to the University Hospital  
Walter Cantídio)*

O presente artigo trata-se da análise da recepção do Hospital Universitário Walter Cantídio (HUWC), localizado no bairro Rodolfo Teófilo, em Fortaleza-Ce, objetivando observar questões como a acessibilidade do espaço e de seus pontos de acesso a toda e qualquer pessoa. Este trabalho advém da disciplina optativa de Desenho universal, ministrada pela professora Zilsa Maria Pinto Santiago, na Universidade Federal do Ceará. A sua execução foi feita através de métodos de análise para a verificação à adequação do ambiente a NBR 9050, dos quais foram separadas em etapas de vivência do local, coleta de dados, análise de dados, compatibilização de normas e viabilidade de um possível projeto resultando na percepção de necessidade de mudanças e criações de alguns elementos para a adequação da recepção e da chegada à mesma à norma, a fim de torná-la acessível universalmente.

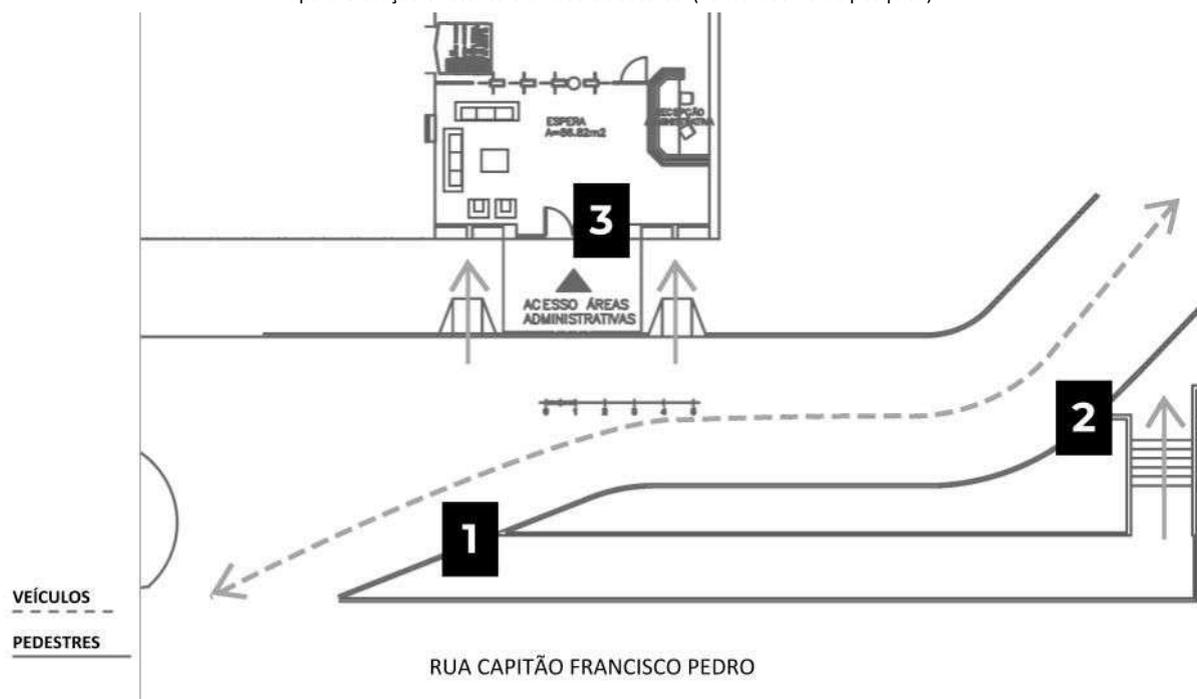
Mapa 1: Situação existente e divisão de setores. (Fonte: acervo de pesquisa)

Para o início da compreensão do espaço, o mapa foi dividido em 3 trechos e cada um possui uma finalidade de análise diferente, o trecho 1 diz respeito ao passeio de pedestres em meio ao de veículos, o trecho 2, ao desnível e o trecho 3, à entrada da recepção do bloco. Com isso, percebeu-se a necessidade de adoção de outro método de divisão, sendo este por problemáticas (caminhos obstáculos, rampas), para que a leitura do espaço ficasse mais homogênea e objetiva.

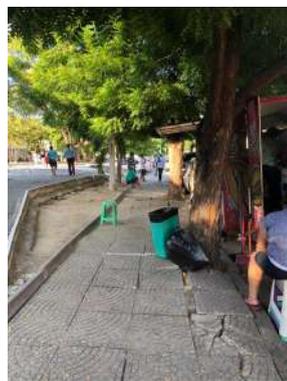
Como foi aferido no levantamento, há piso trepidante sem assentamento adequado no passeio (FIGURA 1).

<p><b>Figura 1:</b> Calçadas trepidantes e obstáculos na faixa livre.</p> <p>Fonte: acervo de pesquisa</p>	<p><b>Figura 2:</b> Faixa de pedestres inválida.</p> <p>Fonte: acervo de pesquisa</p>	<p><b>Figura 3:</b> Rampa para veículos com 30% de inclinação.</p> <p>Fonte: acervo de pesquisa</p>	<p><b>Figura 4:</b> Único acesso ao nível da praça e da recepção.</p> <p>Fonte: acervo de pesquisa</p>

Na FIGURA 1, pode-se observar a interferência da banca de jornal, de uma lixeira, de bancos, e dos ramos de uma árvore, deixando a faixa livre menor em largura e em altura que exigido em norma:

*“Calçadas, passeios e vias exclusivas de pedestres devem incorporar faixa livre com largura mínima recomendável de 1,50m, sendo o mínimo admissível de 1,20m e altura livre mínima de 2,10m”.*

- Substituição do piso existente no passeio por um piso antiderrapante e não trepidante, fazendo a manutenção no tempo indicado pelo fornecedor.
- Manutenção da faixa de travessia de pedestres existente
- Criação de faixa entre a praça e a calçada do hospital, na via interna da edificação, com rampas acessíveis da calçada à faixa, vencendo o meio-fio.

- Realocação da banca de revista para a praça próxima.

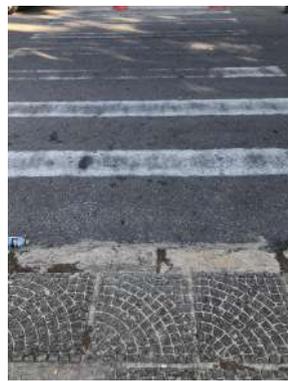
A faixa de pedestres da rua Capitão Francisco Pedro, em frente ao hospital, que se encontra apagada, configura como inválida, pois, de acordo com a NBR 15438 - Especificações Técnicas - Sinalização Viária, no tópico 1.1.2 (TINTAS PARA SINALIZAÇÃO), um dos requisitos qualitativos é a “integridade inalterada” da faixa, anulando presença da faixa existente, e:

*“A FTP (Faixa de Travessia de Pedestres) deve ser utilizada em locais onde haja necessidade de ordenar e regulamentar a travessia de pedestres.”*

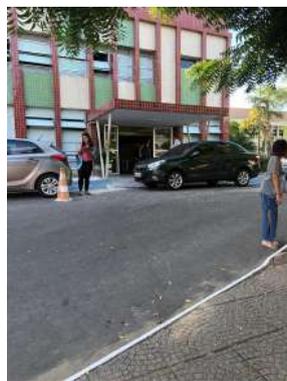
A única rampa de acesso é a de veículos, com 7m de largura e 30% de inclinação.

Tendo em vista a inexistência de rampas específicas para pedestres, notou-se que cadeirantes fazem o acesso à edificação pela rampa de veículos, entretanto, essa rampa não se encontra adequada para tal, tendo em vista sua inclinação de 30% (FIGURA 3).

- Criação de uma rampa com inclinação de 8,33% no passeio, vencendo a o desnível entre os passeios da via e da calçada do hospital, sendo o mais próximo possível da entrada da recepção.

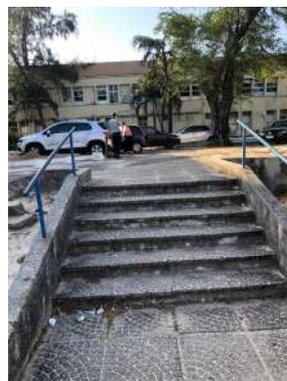
Outro obstáculo existe devido ao fato de que a calçada se encontra em nível diferente da edificação, com, aproximadamente 80cm de diferença e o acesso do nível do passeio ao nível da entrada do hospital se dá unicamente por uma escada.

No tocante à escada, não se faz observações à escada em si, mas sim ao fato de ela ser a única forma de passagem entre os desníveis, deixando a edificação inacessível à cadeirantes, como exige a norma:

*“Nas edificações e equipamentos urbanos todas as entradas devem ser acessíveis, bem como as rotas de interligação às principais funções do edifício.”*

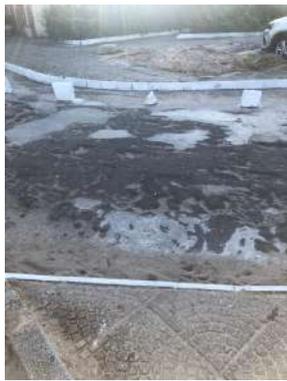
Ainda baseado na norma citada pelo Manual Brasileiro de Sinalização de Trânsito, a falta de faixa de travessia de pedestres na via interna, ligando a praça existente à calçada da recepção o hospital é um ponto problemático, tanto pela falta de segurança aos pedestres que fazem, quanto pelo fato de o cadeirante ter que descer um meio fio para atravessar a rua, atravessando fora da faixa, para chegar na calçada da recepção.

<p><b>Figura 5:</b> Ramp de acesso a entrada da recepção sem espaço suficiente para o giro da cadeira ou andador.</p> <p>Fonte: acervo de pesquisa</p>	<p><b>Figura 6:</b> Ausência de faixa e rampa de pedestre para a travessia da rua</p> <p>Fonte: acervo de pesquisa</p>	<p><b>Figura 7:</b> Piso trepidante, com ausência de manutenção.</p> <p>Fonte: acervo de pesquisa</p>	<p><b>Figura 8:</b> Ramp de veículos inadequada a norma.</p> <p>Fonte: acervo de pesquisa</p>

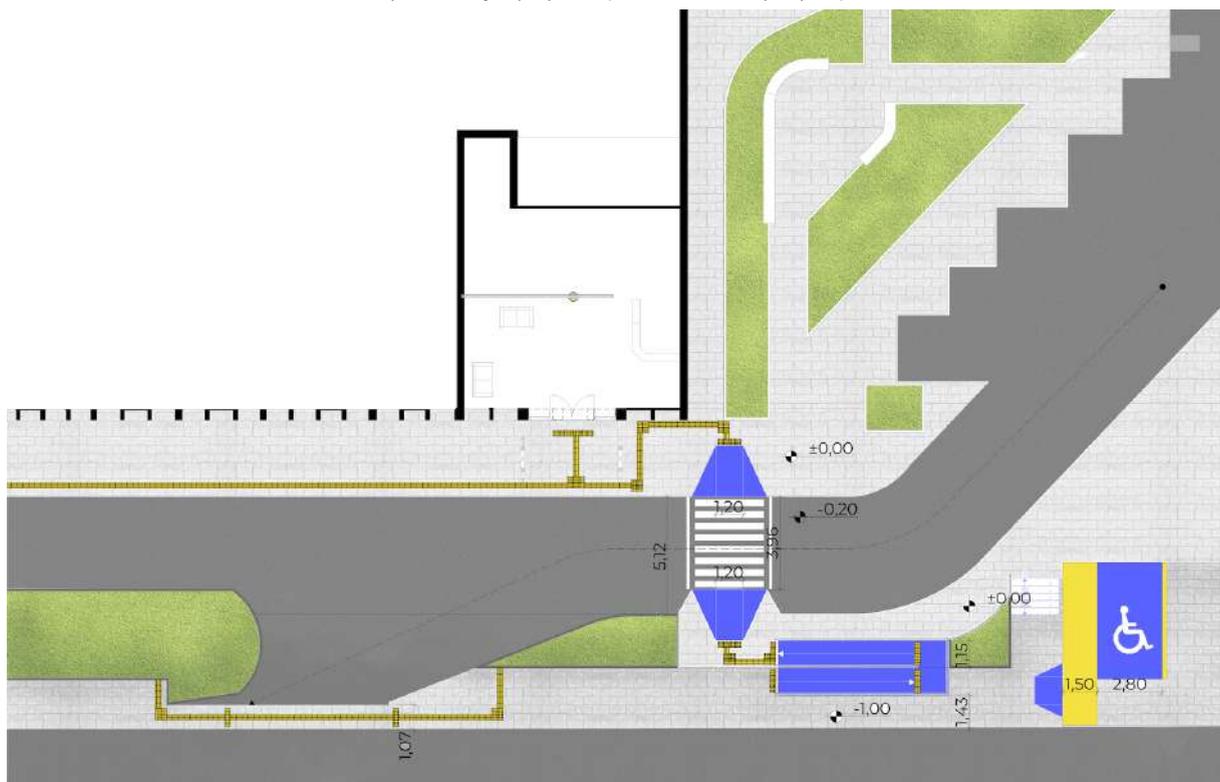
Mapa 2: Situação proposta. (Fonte: acervo de pesquisa)

Visando suprir as necessidades anteriormente listadas, o projeto de adequabilidade conta com um projeto de paginação de piso tátil, um acesso de rampas adequadas a norma, o assentamento de uma calçada, onde antes era área permeável, formando, assim, caminhos lógicos ao longo do percurso, além de propor uma vaga de estacionamentos para cadeirantes.

Outro problema citado foi a locação de uma banca de jornal, sendo esta realocada para a praça, não muito longe de onde costumava ficar, para que não haja nenhum prejuízo ao proprietário ou aos clientes.

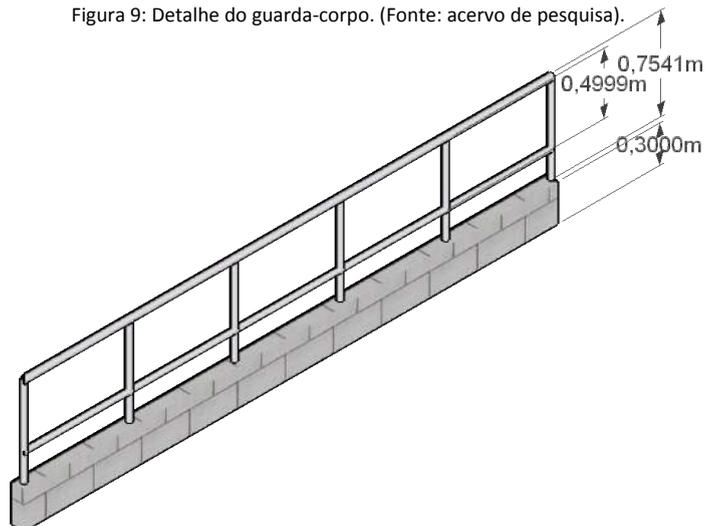
Figura 9: Detalhe do guarda-corpo. (Fonte: acervo de pesquisa).

Como o espaço das calçadas era limitado e havia a necessidade de um guia para cegos, foi pensado um guarda-corpo (IMAGEM 1) que pudesse servir para a função. Tendo sua base de alvenaria, a bengala bater e seguir o percurso sem maiores dificuldades e a parte superior do guarda-corpo de cilindro metálicos se justifica no sentido de barrar o mínimo possível da visão.
