Avaliação Ergonômica do Bloco de Ambulatórios do Hospital Universitário Walter Cantídio da Universidade Federal do Ceará

Ergonomic Evaluation of the Outpatient Unit of the Walter Cantídio UFC University Hospital

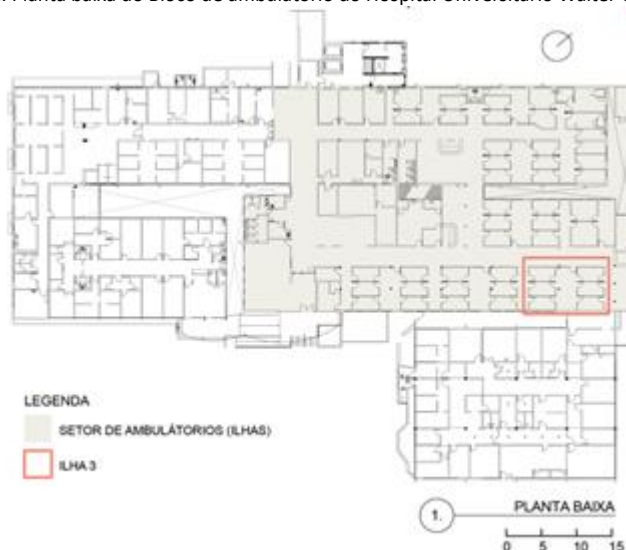
As plantas do HUWC foram fornecidas pelo setor de engenharia do EBSERH. As ilhas de atendimento tem entradas acessíveis e a Ilha 3 está logo à direita da entrada principal, como vemos na figura 1.

Figura 1: Planta baixa do Bloco de ambulatório do Hospital Universitário Walter Cantídio.

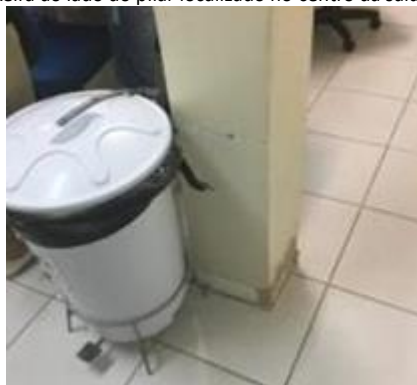
Figura 2: Lixeira ao lado do pilar localizado no centro da sala de reuniões.

de acordo com o dia. A lixeira localizada ao lado do pilar obstrui ainda mais a circulação dentro da sala, além de não ser higiênico por ficar mais ao centro da sala e não isolada em alguma extremidade.

De acordo com o que foi levantado, constata-se que o espaço não está adequado às atividades lá desenvolvidas. A forma como estão dispostos os consultórios e o espaço de reunião é interessante e é até mesmo o recomendado pelos próprios médicos, porém o espaço está subdimensionado para as atividades, portanto é fundamental uma reforma completa do espaço de modo a ampliar os consultórios para suportar volume de pessoas e atividades. Somado a isso, recomenda-se ser feita uma readequação do layout prevendo a ocorrência de atendimento de pacientes em maca e pessoas com necessidades especiais. Quanto ao condicionamento ambiental, a área de espera deve-se receber novos equipamentos de ventilação para garantir um maior conforto para os pacientes. Já nos consultórios, é necessária a troca das lâmpadas para atingir o nível mínimo de iluminância nos postos de atendimento, assim como aplicar revestimentos que garanta um isolamento acústico. Por último, é imprescindível a troca das cadeiras por aquelas com encosto, apoio de braços e de altura regulável para os profissionais e bancos confortáveis para a área de espera. O restante do mobiliário também deve ser reciclado e adicionado uma maior quantidade de armários ou prateleiras para a guarda adequada dos materiais.

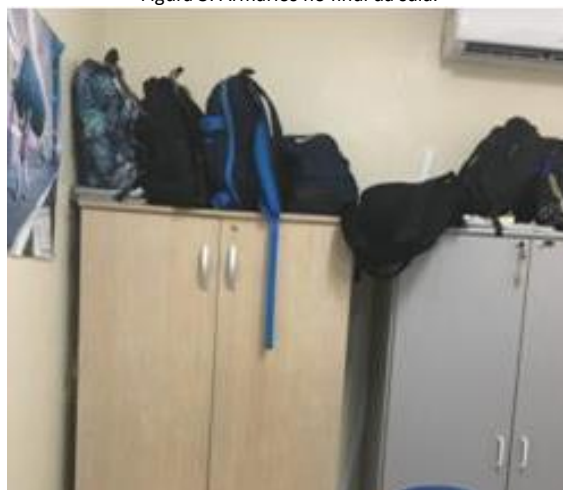
Nas circulações do hospital foi aplicado piso industrial polido, paredes de cor bege com textura e forro de gesso com lâmpadas fluorescentes. Na área interna da ilha 3 o piso é cerâmico na cor branca, com divisórias de gesso de cor bege, com manchas e desgastes devido à colisão do mobiliário nas mesmas, e lâmpadas fluorescentes. As áreas de espera são equipadas apenas com cadeiras. Já nos consultórios existe uma mesa, duas cadeiras (uma para o médico e outra para o paciente, os alunos ficam observando de pé), uma maca e um lavatório. Apenas no consultório 14 tinha computador, no consultório 15 um equipamento médico móvel que estava no chão atrás da mesa de atendimento e no 16 a maca era menor que as demais, além de possuir um armário e estante. Na sala de reunião interna, existe uma mesa com computador, onde são confirmadas as consultas do dia, uma balança ao lado, ambas próximas à porta, uma mesa de reunião grande que fica no centro da sala rodeada de oito cadeiras, uma grande lixeira próxima ao pilar que estreita bastante a circulação interna (Figura 2) e três grandes armários ao fundo, cuja parte superior cumpre a função de guardar as mochilas e bolsas dos usuários (Figura 3).

Figura 3: Armários no final da sala.

Os armários que ficam dispostos no final da sala, por conta de suas dimensões, acabam ocupando muito espaço e mesmo assim não são suficientes, visto que estudantes guardam suas respectivas mochilas na parte superior dos mesmos, lugar inapropriado para tal. Na mesa onde fica o computador de confirmação das consultas são acumulados dezenas de papéis e sua organização varia

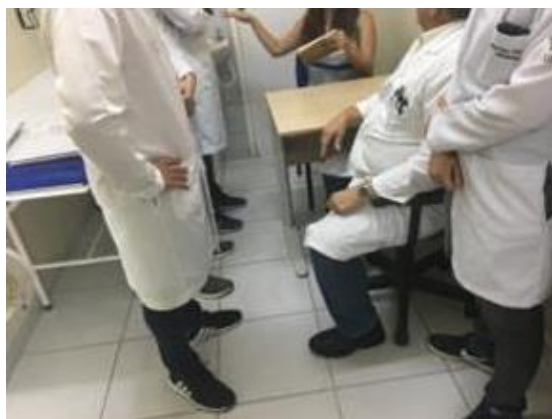
Após a espera, o paciente, quando chamado por algum residente, é direcionado a um dos seis consultórios da Ilha. Como já apontado anteriormente, o consultório possui apenas duas cadeiras, uma para o médico e outra para o paciente, cabendo aos alunos residentes acompanharem a consulta de pé, apertados por conta do espaço diminuto e da grande quantidade de estudantes presentes (Figura 5). Em consequência disso, variáveis como iluminação e conforto térmico ficam comprometidas, obstando a aprendizagem dos alunos como também a análise médica do paciente. Os médicos que estavam nos dias das visitas queixaram-se bastante do espaço reduzido dos consultórios, assim como a falta de lugar apropriado para os estudantes. A situação se complica ainda mais quando o paciente chega através de maca, pois todo o mobiliário do consultório deve ser afastado para abrir espaço suficiente. O layout de alguns consultórios também foram alvos de críticas, devido à má disposição de equipamentos que não possuem lugares adequados para os mesmos (Figura 6).

Figura 5: Consultório durante simulação de uma consulta.

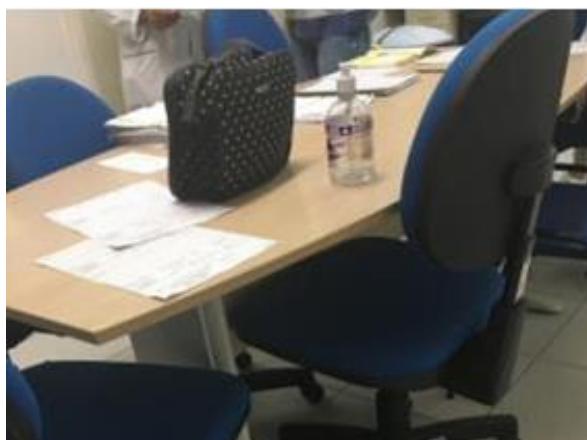
Após algumas consultas o preceptor e seus alunos se direcionam para a sala de reunião para discutir e os casos abordados. Apesar de esse espaço ser maior, ainda apresenta vãos subdimensionados, incompatíveis com o layout e atividades desenvolvidas. Da mesma forma que acontece na sala de reunião, o pilar da estrutura está localizado muito próximo da parede que estrangula a passagem. A mesa de reunião, situada no centro da sala, mesmo grande e com muitas cadeiras, em algumas ocasiões não conseguem guarnecer todos os presentes, além do mais sempre está ocupada com objetos pessoais e papéis (Figura 7).

Figura 7: Mesa central da sala de reuniões.
