A Ergonomia no comércio da carne: análise ergonômica do único açougue público de uma cidade do interior do nordeste brasileiro

Ergonomics and the meat trade: ergonomic analysis of the only public butcher shop in a city in the northeast of Brazil

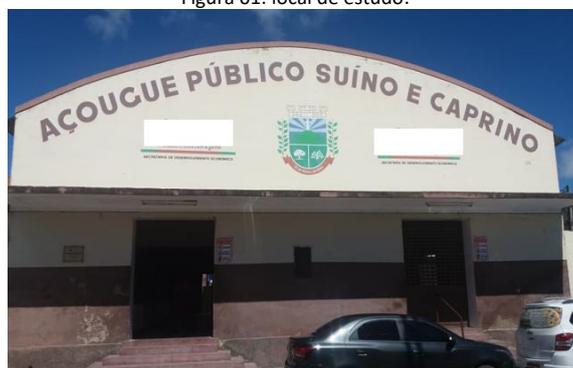
Figura 01: local de estudo.

No açougue público selecionado para estudo um fator importante a ser observado é que o acesso ao ambiente interno é livre para todos (figura 01), não havendo fiscalização, isso inclui a presença de alguns animais.

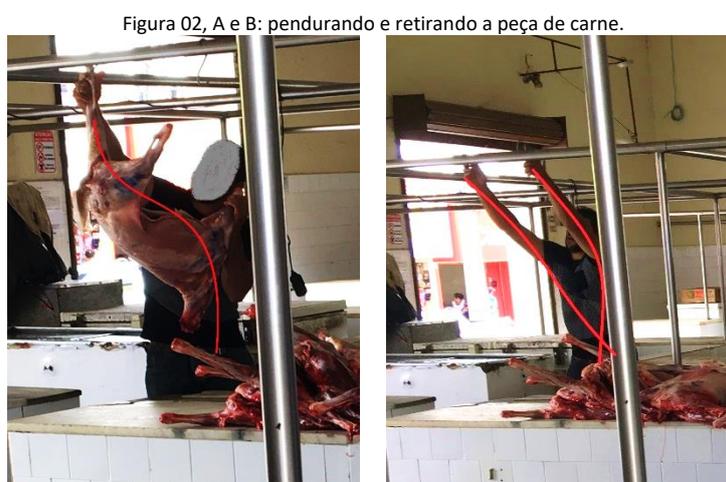
Todos os dias, no início e no fim do expediente, os açougueiros executam a atividade de pendurar as carnes e as retirar-las do varal de aço inox, os pedaços pendurados vão desde pequenas partes cortadas ou peças inteiras de um animal que chega a passar de 50kg. Além dos horários específicos para essa atividade, durante o horário de trabalho, estes funcionários também têm que retirar-las e pendura-las diversas vezes a pedidos dos consumidores. O membro superior estendido e elevado acima do nível do ombro, principalmente quando o usuário soma essa posição ao fato de estar segurando alguma carga pesada, promove o risco de lesões osteomusculares, dores e vários desconfortos (Figura 02, A e B).

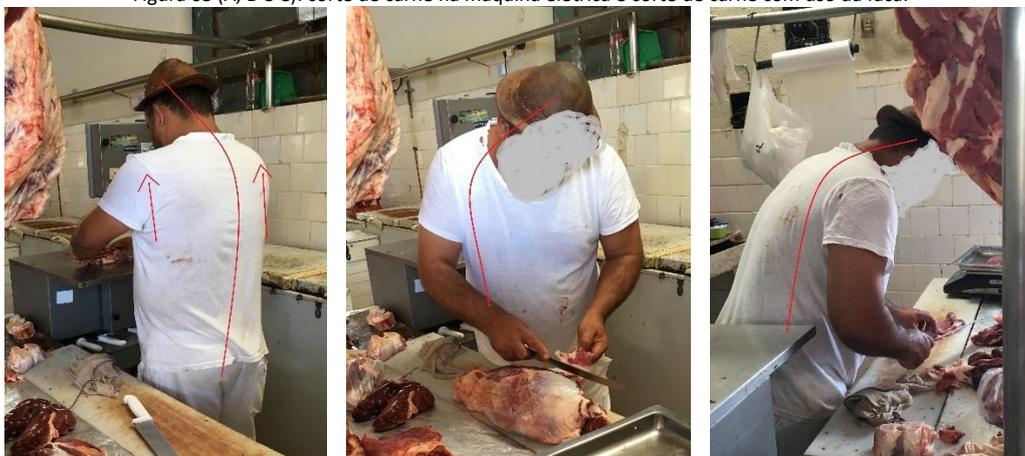
Figura 03 (A, B e C): corte de carne na máquina elétrica e corte de carne com uso da faca.

Quando se faz necessário, o açougueiro faz uso de máquinas elétricas de cortes, contudo, a bancada não é posicionada em altura antropometricamente adequada para os usuários em questão, o pescoço do usuário fica flexionado a mais de 30° (Figura 03, A). Além disto, seus ombros também se elevam, essas duas posturas promovem o surgimento de dores e desconforto no pescoço, ombros e coluna cervical, podendo vir a gerar lesões graves a longo prazo, como hérnias e bursite.

Quando os clientes pedem para fazer cortes simples e rápidos como a retirada do excesso de gordura das carnes, ou fatiar a carne de um modo específico, é utilizada apenas a faca. Neste sentido, o fato das bancadas terem uma altura padronizada de apenas 60 cm força os usuários a assumirem uma postura inadequada de tronco e pescoço, o que se agrava ao ter que repetir essa atividade várias vezes ao dia (Figura 03, B e C). O tronco e o pescoço acentuadamente flexionados e os movimentos repetitivos dos membros superiores, somados ao fato dos açougueiros estarem de pé durante a atividade, pode promover o surgimento de fadigas musculares, sobrecarga e dores na lombar, ombros, pescoço e membros inferiores, bem como inchaços e dificuldade de circulação sanguínea em pernas e pés.

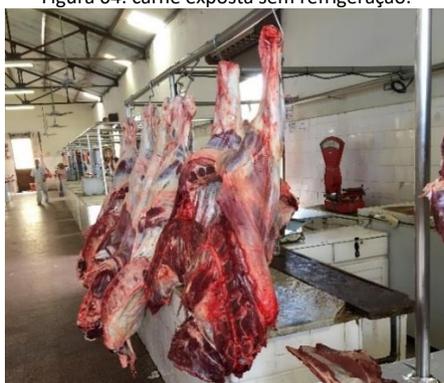
Figura 04: carne exposta sem refrigeração.

A análise do espaço também revelou inadequações físicas no ambiente. Durante as observações (reforçadas por entrevistas realizadas com os usuários diretos e indiretos do local), foi percebido que durante o horário comercial a maior parte das carnes ficam expostas sem nenhum tipo de proteção por até 10 horas (Figura 04), essa foi a questão de maior importância e risco, analisada no ambiente.

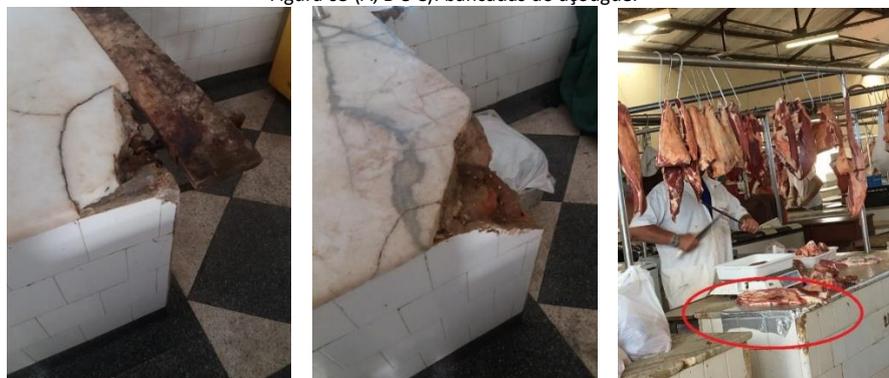
Figura 05 (A, B e C): bancadas do açougue.

Durante as análises realizadas no ambiente foi visto que boa parte dos açougueiros tentaram ampliar o espaço da bancada, colocando uma espécie de paliativo feito a partir de tábuas de madeira sem tratamento algum na superfície, as madeiras sem impermeabilização tendem a infiltrar água e resíduos mais rápido, proliferando fungos e germes entre os frisos da madeira (Figura 5, A).

As bancadas que fazem parte da estrutura original são todas de mármore, e por ser um material poroso é mais suscetível a manchas e pode absorver gordura, assim como também não suportam os impactos que os açougueiros fazem com o uso de martelos para desossar as carnes. Em função disso a qualidade e manutenção das bancadas está degradada, a maioria se encontra quebrada, rachada e desgastada, o que contribui no acúmulo de germes e bactérias (figura 05, B). Na tentativa os poros e frisos presente na bancada de mármore, alguns açougueiros cobrem o balcão com folha de papel alumínio (Figura 05, C), o que só serve como proteção de imediato, visto que ao passar a faca o papel alumínio irá se rasgar, e até mesmo apenas com o manuseio da carne a folha tende a romper, correndo risco de o cliente levar para casa pedaços de carne com resíduos do alumínio.

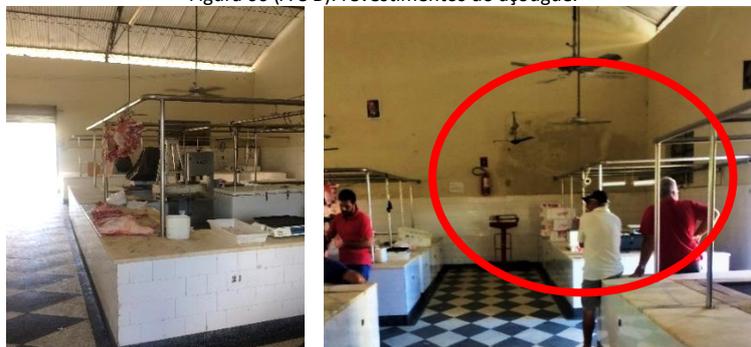
Figura 06 (A e B): revestimentos do açougue.

Ainda sobre as normas e leis regulamentadoras, à luz do artigo 39º do decreto 38691 de 10/03/1997, foram notadas diversas irregularidades que podem gerar risco a saúde humana no açougue público estudado. Conforme os incisos expostos na fundamentação teórica deste artigo, é possível apontar alguns onde ocorre uma divergência entre a estrutura real do ambiente e o que está descrito na lei. Entre eles citamos a discordância entre o local estudado e os seguintes incisos: inciso terceiro, onde notamos que no ambiente não há iluminação artificial ou natural suficiente em cima das bancadas, por se tratar de um local onde é manuseado facas, deveria ser bem iluminado; o inciso sexto que especifica a necessidade de forro, contudo no ambiente não há forro ou nenhuma estrutura construída de modo a evitar o acúmulo de sujeira e a contaminação; e o inciso nono que demanda que o ambiente esteja equipado com mesas revestidas de material impermeável. No inciso quarto e também no quinto as normas tratam a respeito de alguns revestimentos como o chão e paredes, é possível afirmar que no Açougue Público aqui falado, esses revestimentos se encontram degradados, com mofo e sem manutenção (Figura 06, A e B), este fator pode ocasionar acidentes e doenças tanto para os açougueiros, tanto para os clientes que frequentam aquele espaço.

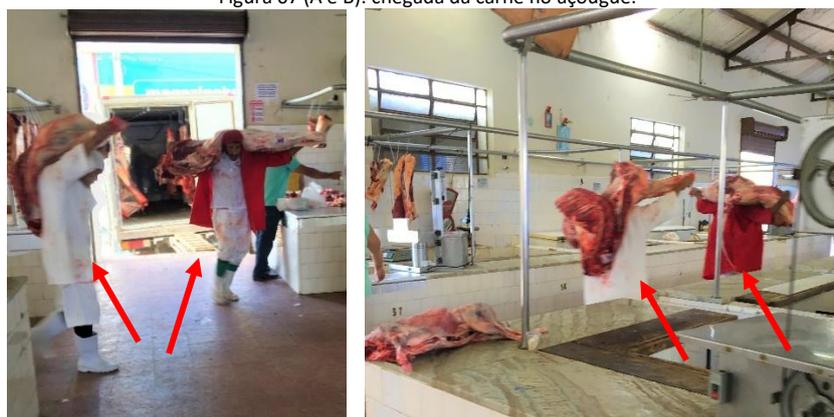
Figura 07 (A e B): chegada da carne no açougue.

Sobretudo, o inciso sétimo do artigo 39º do decreto 38691, o qual trata da necessidade do local de possuir dependências que se destinem também à recepção da matéria-prima e provavelmente dos produtos de origem animal, viu-se que, no açougue público analisado, as carnes chegam ao local apoiadas nas costas dos funcionários das transportadoras, os quais não usam vestuário ou equipamentos adequados (Figura 07, A e B). A entrega é feita a qualquer horário do dia e em vários dias da semana, inclusive em dias de maior movimento, causando transtornos nos usuários indiretos que estão no local. Salientamos que o transporte dessas peças de carne força os funcionários das empresas de entrega a assumirem posturas desconfortáveis e prejudiciais à saúde.

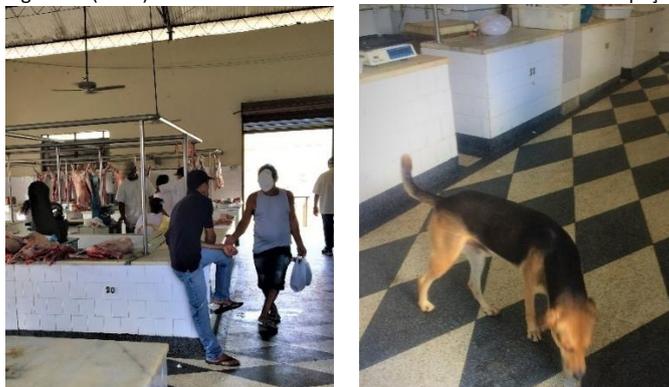
Figura 08 (A e B): uso incorreto da bancada e entradas de animais no espaço.

Também foi possível notar a falta de higienização e cuidado com as bancadas, qualquer pessoa pode tocar, colocar outros objetos e até mesmo sentar (Figura 08, A). O ambiente é totalmente aberto e não tem controle de entrada, isso inclui animais como cachorros, gatos, pássaros e diversos insetos (Figura 08, B). O risco de acidentes, cortes, proliferação de germes e bactérias e até mesmo ataque de animais é possível nesse local.

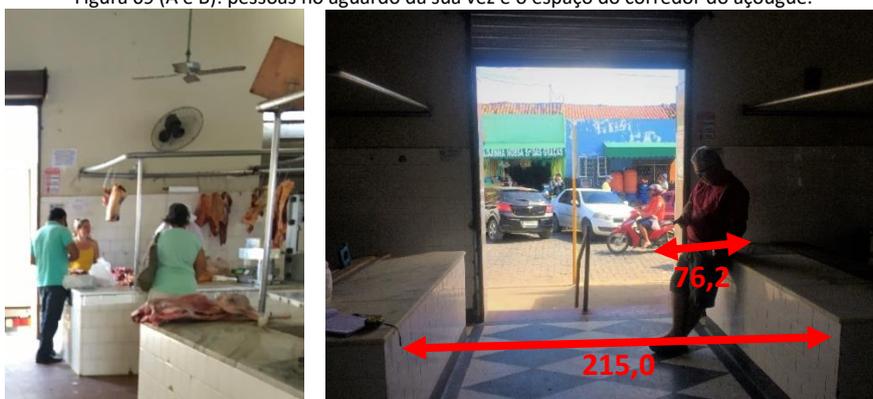
Figura 09 (A e B): pessoas no aguardo da sua vez e o espaço do corredor do açougue.

É importante informar que os corredores tanto horizontais não são utilizados apenas para circulação de clientes, uma vez que os módulos de cada açougueiro não tem espaço destinado a espera ou escolha do produto, quase sempre é possível ver uma pequena aglomeração de pessoas ao redor das bancadas aguardando sua vez de atendimento (Figura 09, A). Neste sentido, coube avaliar o espaço de circulação horizontal disponível, onde a dimensão individual recomendada é de 76,2 centímetros (PANERO e ZELNIK, 2016). Como em todos os corredores existe uma bancada de cada lado, é necessário ser oferecido um espaço adicional de 152,4 centímetros da área, o qual seria destinado para a espera de ambos os lados. Os autores Panero e Zelnik (2016) indicam a dimensão de 172,7 centímetros apenas para área de passagens e circulação de locais públicos, já o espaço do corredor do açougue analisado é de 215,0 centímetros (Figura 09, B). Tendo em vista a necessidade de espaço para a zona de espera seria, portanto, necessário oferecer um total de 325,1 centímetros, 110,1

centímetros além do que é oferecido pelo estabelecimento. Considerando os espaços necessários, em ambos os lados, para espeda do atendimento, o açougue oferece apenas 62,6 centímetros para circulação, o que é ainda menor que o suficiente para uma pessoa apenas.

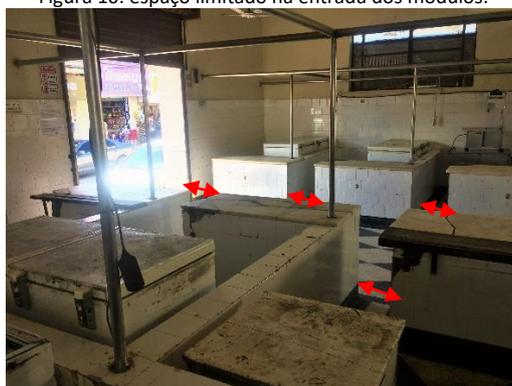
Figura 10: espaço limitado na entrada dos módulos.

Também foi percebido o pequeno espaço para entrada dos açougueiros nos módulos, tem abertura que varia entre 34 centímetros até 70 centímetros (Figura 10), o que divergem com o recomendado por Panero e Zelnik (2016) que recomendam um espaço de 91,4 cm para tanto um cadeirante quanto uma pessoa sem deficiência conseguir transitar confortavelmente.
