Avaliação de praças na cidade de Quixadá-CE: um estudo sob a ótica da ergonomia do ambiente construído

Squares evaluation in Quixadá-CE city: a study under built environment ergonomic focus

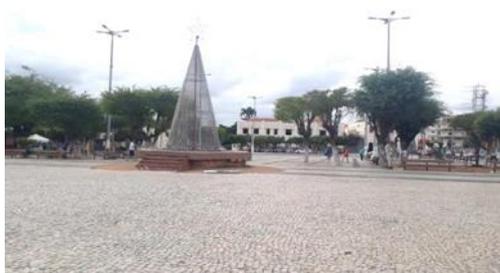
Figura 2. Praça José de Barros

A Praça José de Barros (figura 2) foi construída na década de 1920 e é popularmente conhecida como Praça do Leão. Sendo uma das mais antigas da cidade, é tida por muitos como um ponto de referência e resgate de memórias. Hoje, além de ser um espaço de lazer e convivência, é também palco de alguns dos principais eventos e shows da cidade.

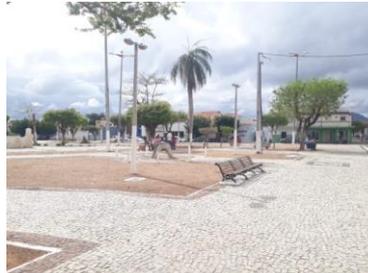
Figura 3. Praça Coronel Nanan

A Praça Coronel Nanan (figura 3) também possui representatividade na história da cidade e teve sua construção na década de 1930. Possui várias denominações, tais como: Praça dos Crentes, Praça da Biblioteca e Praça do Sindicato. No ano de 2017 foi instalado o letreiro “Eu amo Quixadá”, tornando-a um espaço simbólico e procurado por moradores e turistas para fotografias.

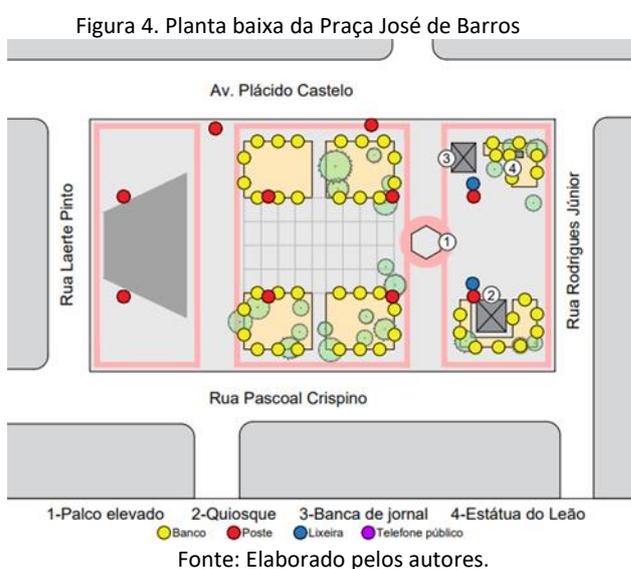
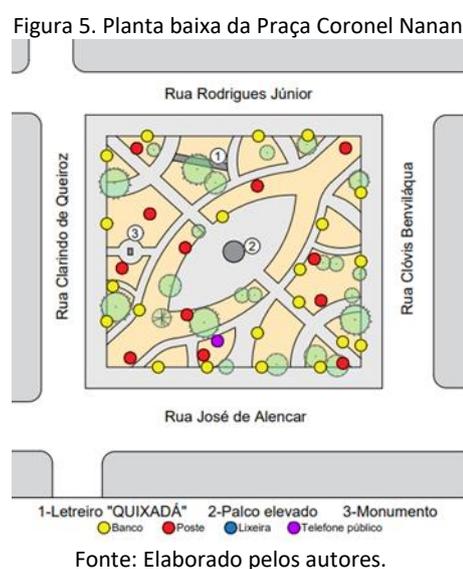
A Praça José de Barros possui uma área total de 5.594 m², sendo que 695 m² é de área permeável e o restante é revestida com pedra portuguesa. As áreas permeáveis estão sem cobertura vegetal de grama. Os equipamentos existentes são: um palco elevado, um quiosque, uma banca de jornal, e uma estátua em concreto de um leão, em referência à denominação do espaço.

A praça Coronel Nanan possui uma área de 4.473 m². Desse total, 1.893 m² é de solo exposto em terra batida, e o percentual restante é pavimentado com pedra portuguesa. Comparando as taxas de

permeabilidade das duas praças, obtêm-se índices bem discrepantes. Na primeira, apenas 12,42% de áreas permeáveis, contra 42,32% da segunda. O programa de necessidades da Praça 2 é composto por um palco elevado, um monumento em mármore e um letreiro: “Eu amo Quixadá”. As figuras 4 e 5 contêm as plantas baixas das praças, bem como as indicações dos equipamentos e mobiliários. Esses desenhos foram elaborados com base em imagens de satélite do Google Maps e complementados com levantamentos realizados *in loco*.

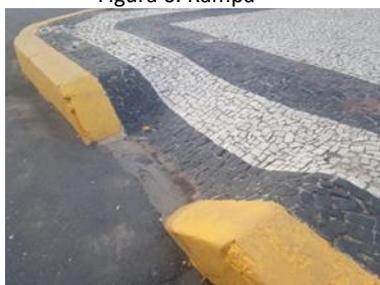
Figura 6. Rampa

Na Praça 1, a quantidade de rampas é suficiente, no entanto, nenhuma delas segue os parâmetros prescritos pelas normas. Já na Praça 2, além de possuir rampas em apenas dois pontos da praça, as existentes também não seguem as recomendações das legislações. A inclinação, que deveria ser de 8,33%, na Praça José de Barros chega a ser de até 25% (figura 6) e atinge os 28% na Praça Coronel Nanan. Nenhuma das abas laterais das rampas, quando existentes, atingiu o perfil de dimensionamento e inclinação. Além disso, destacam-se outros pontos observados: inexistência de piso tátil de alerta e direcional, mobiliários inadequados (telefone público alocado em área sem pavimentação além de não haver nenhum aparelho acessível, figura 7), existência de áreas elevadas sem a presença de rampa (figura 8), dentre outros problemas.

Existência de áreas elevadas com acesso exclusivo por degraus	Implantação de rampas de acesso
	Índice elevado de decibéis	Implantação de vegetações contribuindo para a absorção de ruídos
	Temperatura elevada	Implantação de mais espécies vegetais e áreas sombreadas (pergolados) para amenizar a incidência solar
	Bancos com dimensionamento inadequado	Substituição dos bancos para modelos com dimensionamento correto
	Falta de manutenção	Periodicidade no processo de manutenção das praças
Falta de áreas sombreadas	Implantação pergolados, caramanchões, quiosques e mais espécies vegetais	
Praça 1	Existência de espécies espinhosas	Substituição por outras espécies
	Falta de limpeza	Manutenção periódica de limpeza
	Falta de área para lanches	Implantação de quiosques
Praça 2	Passeios estreitos (com menos de 1,20m)	Adequação para largura superior ao mínimo indicado

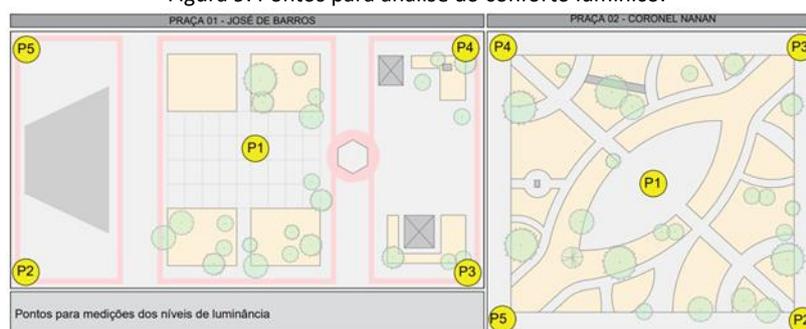
Figura 9. Pontos para análise do conforto lumínico.

iluminância de 150 lux medidos a 1,00 m do chão. Foram definidos cinco pontos de coleta de dados em cada uma das praças. A localização desses pontos está especificada na figura 9 e os respectivos valores descritos na tabela 1. As medições foram realizadas nos turnos da manhã, tarde e noite.

Todos os valores de lux coletados no período da manhã e tarde estão acima do indicado pela NBR 9050 para rotas acessíveis, fato que não acontece no turno da noite, quando foram observados índices muito abaixo do valor de referência de 150 lux. De modo geral, a Praça 2 apresentou um resultado melhor entre as duas.

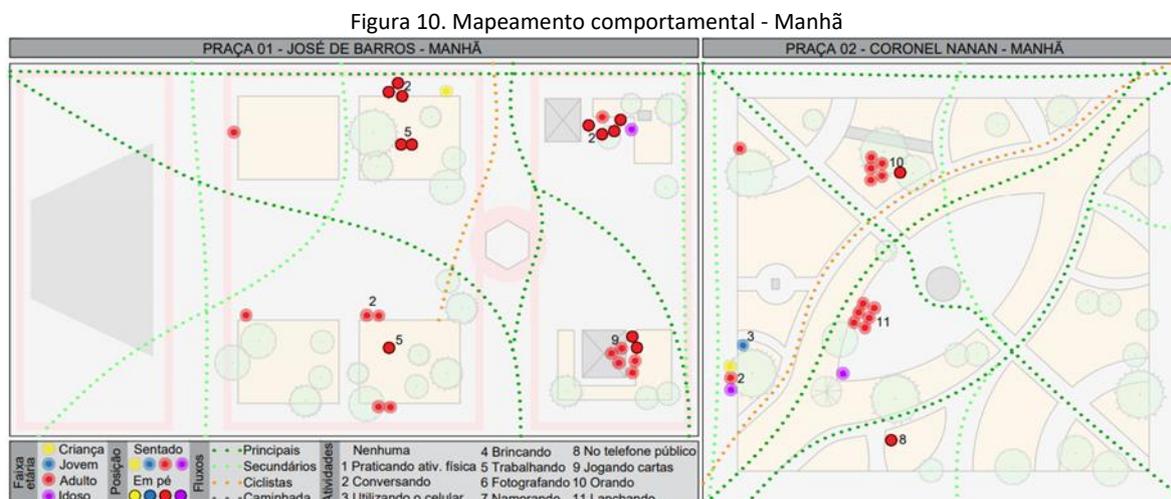
Foram classificados como critério de análise: a faixa etária, por classificação mediante aparência de idade (criança, jovem, adulto ou idoso), a posição (sentado ou em pé), a atividade que estava sendo desempenhada pelo usuário e os principais fluxos das pessoas. As figuras 10, 11 e 12 apresentam esses mapeamentos comportamentais.

Estabelecendo uma comparação entre os turnos analisados, verifica-se que em ambas as praças o período noturno é o mais utilizado pelos usuários. Percebe-se também a predominância de adultos em relação às outras faixas etárias, sobretudo no turno da manhã.

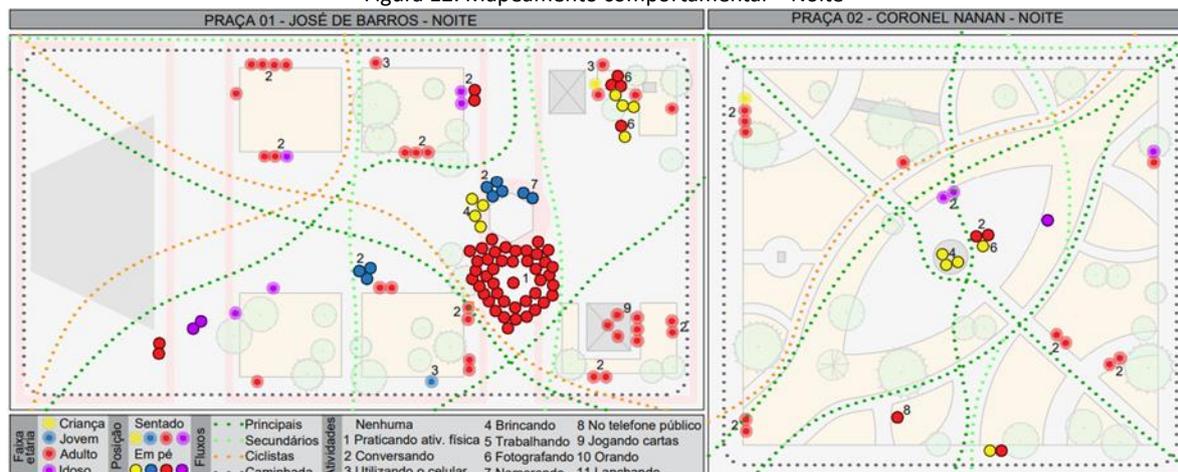
Figura 12. Mapeamento comportamental – Noite

A Praça 1 apresentou uma maior quantidade de usuários em todos os horários. Dentre as atividades mais recorrentes observadas nesta praça, destacam-se: pessoas conversando, jogando cartas, utilizando o celular e praticando atividade física. Segundo relato dos usuários, duas vezes por semana um grupo de pessoas se reúne na praça para a prática de atividades físicas. No dia da observação, o agrupamento era composto por cerca de 50 membros, essa aglomeração pode ser observada nas figuras 12 (planta) e 13 (fotografia).

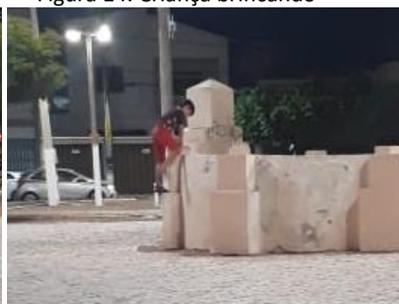
Figura 14. Criança brincando

relação ao quesito mobiliário, percebe-se a carência de uma maior diversidade, como é demonstrado na figura 14: uma criança brincando, fazendo escalada no palco elevado da Praça Coronel Nanan, dada a ausência de um *playground*.

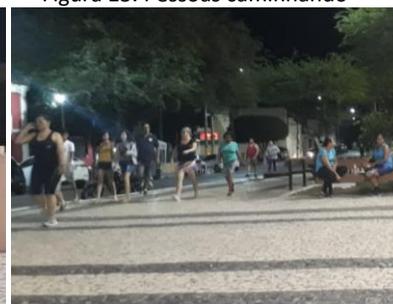
Figura 15. Pessoas caminhando

Em ambas as praças foram observados deslocamentos por parte de ciclistas. Outra questão relevante, analisada através das anotações de fluxo, foi o uso de ambas as praças para a prática de caminhada no período noturno (Figura 15). Sendo que, inversamente a quantidade de usuários, a Praça 2 foi mais utilizada para caminhada que a praça 1. Na Praça José de Barros havia 28 pessoas caminhando, enquanto na Praça Coronel Nanan havia 47, isso em horário noturno.

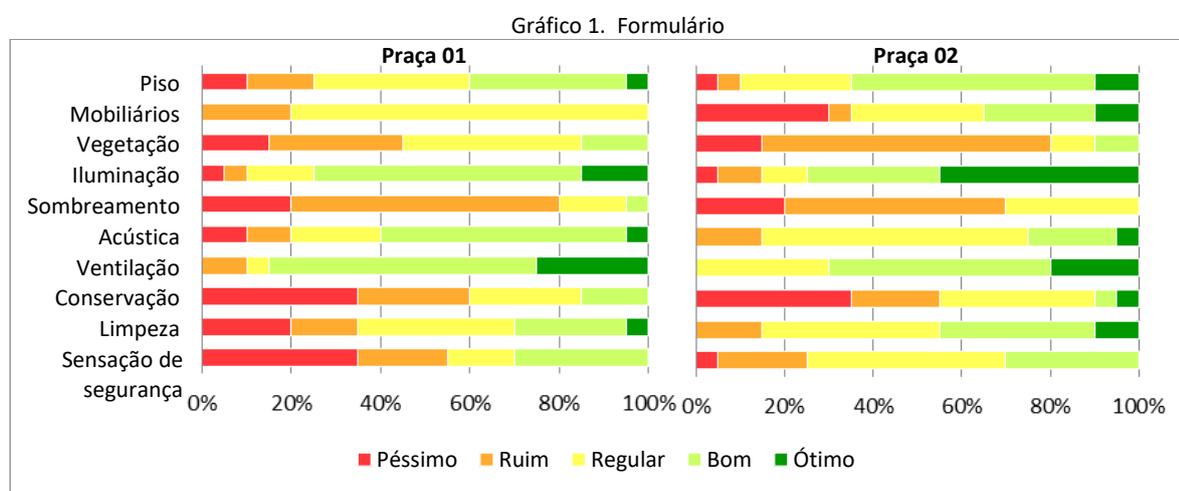
A segunda ferramenta aplicada teve por objetivo identificar quantitativamente as opiniões dos usuários das praças. Através de um formulário, os entrevistados opinavam o grau de satisfação em relação a alguns aspectos, classificando-os como: péssimo, ruim, regular, bom ou ótimo. Esse modelo de categorização foi embasado no trabalho de Cabral et al (2012) em que foi aplicada a MEAC na avaliação de calçadas públicas. Gerhard e Silveira (2009) definem o formulário como uma coleção de questões que são formuladas e anotadas por um entrevistador, numa situação face a face com o entrevistado. O gráfico 1 apresenta os resultados obtidos.

Os aspectos que obtiveram uma melhor classificação na Praça 1 foram: iluminação, acústica e ventilação, enquanto na Praça 2 foram: piso, iluminação, ventilação e limpeza. Em relação aos aspectos mais críticos, na Praça 1 destacam-se: mobiliários, vegetação, sombreamento, conservação, limpeza e sensação de segurança. Já na Praça 2: mobiliários, vegetação, sombreamento, acústica e conservação. Com isso, analisando um panorama geral do resultado do formulário, a Praça 1 apresentou mais problemáticas na percepção dos usuários.
