## **Além da visão: diretrizes de anteprojeto para requalificação de áreas na Associação Catarinense para Integração do Cego – ACIC**

### *Beyond the Vision: Draft Guidelines for Areas Rehabilitation in the Santa Catarina Association for the Blind Integration - ACIC*

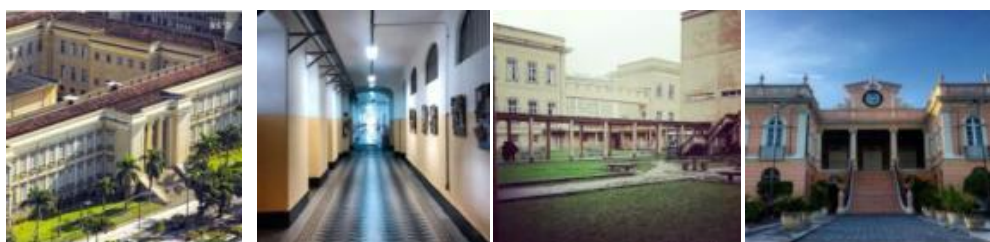
Figuras 3 4 5 e 6: Imagens do IBC - Fachada externa e acessos internos e externos.

A instituição atende crianças e adolescentes cegos, surdo cegos, com baixa visão e deficiência múltipla, tornou-se também um centro de pesquisas médicas no campo da Oftalmologia, possuindo um dos programas de residência médica mais respeitados do País. Apesar de ser referência no ensino especial para deficiência visual e múltiplas deficiências, o prédio segue o modelo ultrapassado do Instituto dos Jovens Cegos de Paris, de acordo com as imagens obtidas na visita virtual, pouco se evoluiu na sinalética dos acessos e nos equipamentos de arquitetura sensorial tanto na parte externa e interna (figuras 3, 4, 5 e 6).

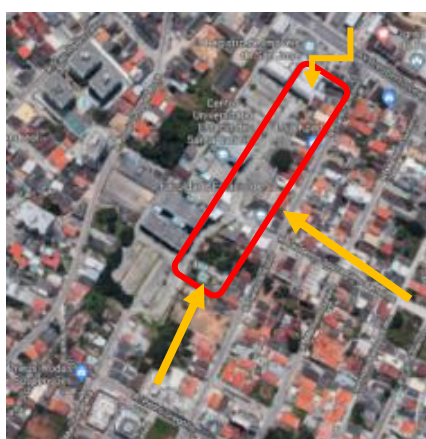
FIGURA 7: Centro Universitário Estácio de Sá, vista aérea e principais acessos – editado pelo autor  
Fonte: <https://www.google.com.br/maps/@-27.5739505,-48.6056342,535m/data=!3m1!1e3>

A quadra é predominantemente residencial ( figura 7), com bastante movimento na Av. Leoberto Leal, principal Av. do bairro Barreiros e acesso principal da maioria dos estudantes que vem a pé ou de transporte público ao Centro Universitário. A instituição possui mais duas entradas secundárias: uma pela rua Laudelino Souza Filho e a outra pela Rua Mar Del Prata, esta dá acesso aos fundos onde fica a maior parte do estacionamento interno.

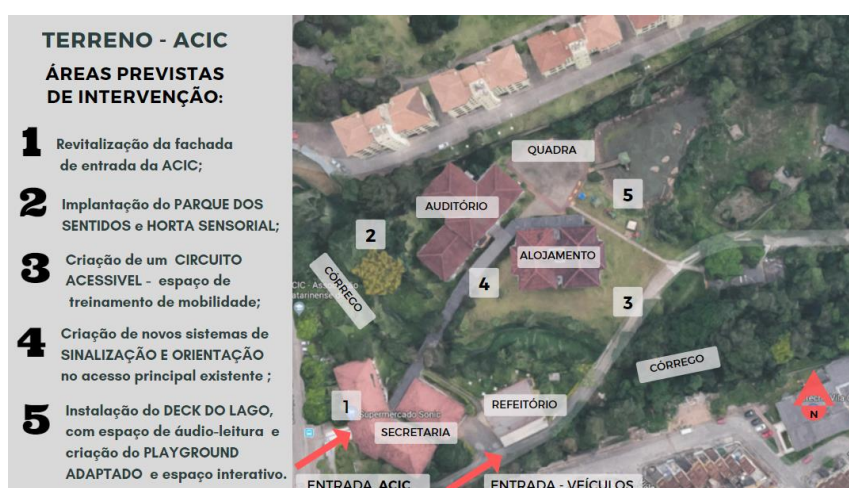
Figura 12: Estudo preliminar das áreas de intervenção.

Para determinar as áreas de intervenção foram consideradas as informações levantadas em visita realizada na instituição e entrevista com os usuários, buscando o entendimento da real necessidade e deficiência de seus espaços (figura 12). Com as áreas de intervenção definidas, é possível determinar o programa de necessidades e pré-dimensionamento de cada setor, vale salientar que este artigo, traz diretrizes de projeto de áreas externas como ferramenta nas atividades de aprendizado, interação e lazer, não possuindo proposta para novo volume de edificação neste contexto, porém o projeto visa a integração com a estrutura existente ampliando a qualidade do atendimento dos usuários da instituição.
