VIII Encontro Nacional sobre Ergonomia do Ambiente Construído
IX Seminário Brasileiro de Acessibilidade Integral

Turismo Acessível: Estudo de caso de hotel 3 estrelas em Fortaleza

Accessible Tourism: Case Study of 3 Star Hotel in Fortaleza

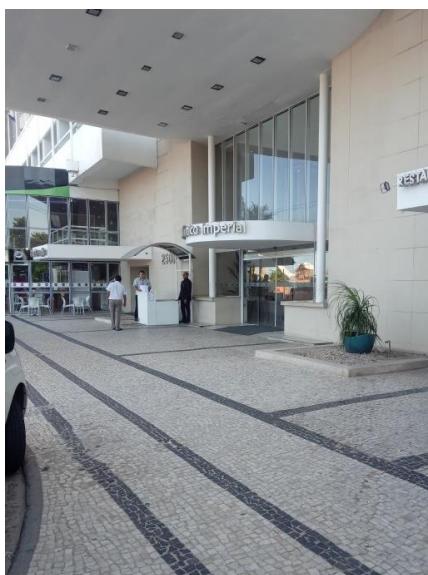
Figura 2: Proximidade do acesso ao hotel. Passeio com faixa livre superior a 1,20m.

Faixas de pedestres sinalizadas se encontram a menos de 50 metros do acesso principal do hotel. Ao chegar pelo passeio do hotel, constatou-se a presença de faixa livre mínima de 1,2 metros ao decorrer de todo a fachada principal, sem obstáculos aéreos e com inclinação transversal inferior à 3%, como pode-se ver na Figura 2. Apesar de o piso do passeio ser firme e regular, o mesmo é feito em pedra portuguesa, que o torna uma superfície trepidante que dificulta a locomoção de pessoas com mobilidade reduzida. O mesmo não possui piso tátil direcional em nenhum ponto, tornando o

muro do hotel a única alternativa para deficientes visuais se guiarem.

Sugere-se implementar semáforos para pedestres com dispositivos que emitam sinais visuais e sonoros ou visuais e vibratórios sincronizados nos locais de travessia para torná-las mais seguras. Ainda, a substituição do revestimento do passeio por um piso não trepidante além da implantação de piso tátil direcional e de alerta.

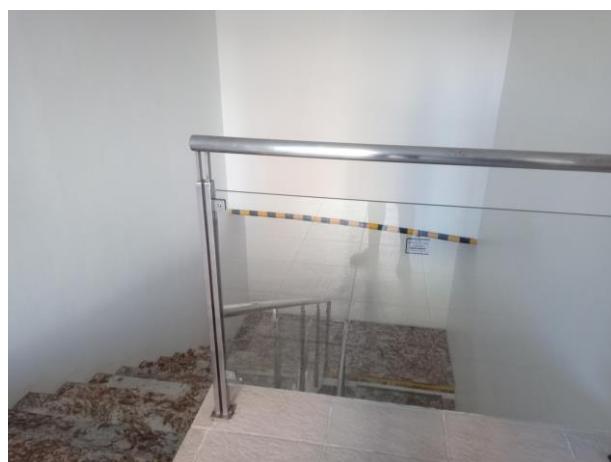
Figura 3: Escada de acesso do pavimento térreo ao 1º pavimento.

Os elevadores atendem a todos os pavimentos do edifício, mas existe a disposição de algumas escadas que geralmente conectam dois pavimentos, além da escada de fuga, que atende a todos os pisos. Em todos os exemplares de escada foram encontradas dimensões adequadas de largura e altura dos degraus e patamar, todos com piso regular, firme e estável. Não foram encontradas sinalização nas bordas laterais, aplicada aos pisos e espelhos, em nenhuma destas escadas. Em algumas escadas há a falta de corrimão, e quando é encontrado, este não estão instalados em duas alturas, nem existe o prolongamento de 0,30 m no início ou fim das mesmas, como podemos ver a seguir na Figura 3. Em nenhuma escada foi encontrado piso tátil de alerta, prejudicando a circulação de pessoas com deficiências visuais.

As recomendações para a melhoria das escadas se iniciam com a aplicação de sinalização visual nas bordas dos degraus, aplicada nos pisos e espelhos, com no mínimo 3 cm de largura e 7 cm de comprimento. Com respeito aos corrimãos, recomenda-se a instalação de corrimãos com duas alturas, a 0,70 e 0,92 m do piso (medidas da face superior até o ponto central do piso do degrau),

com seção circular de diâmetro entre 3 e 4,5 cm e com prolongamento de, no mínimo, 0,30 m antes do início e após o término da escada, com sinalização tátil identificando o pavimento, instalada na face superior do prolongamento. Piso tátil de alerta devem ser instalados no início e no término de cada escada.

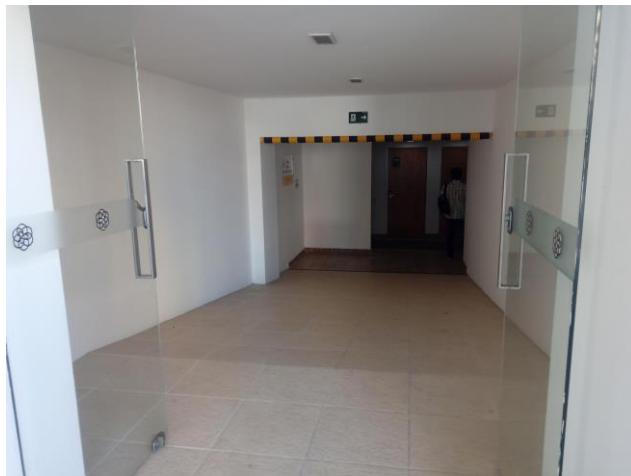
Figura 4: Rampa de acesso no 1º pavimento.

Existe apenas uma rampa em todo o hotel, como mostrado na Figura 4, e a mesma não está livre de alguns dos problemas encontrados nas demais circulações verticais, por exemplo, a ausência de corrimãos nos dois lados e não há piso tátil de alerta no início e fim. Apesar de ter largura superior a 1,2 m e piso regular, a rampa possui inclinação de 13,69 %, muito superior à recomendada na norma que rege esses equipamentos. Podemos concluir com as recomendações para melhorar a circulação da rampa: instalação de corrimão nos dois lados, com alturas de 0,70 e 0,92 m do piso (medidas da face superior até o ponto central do piso do patamar), de seção circular com diâmetro entre 3 e 4,5 cm e prolongamento de, no mínimo, 0,30 m antes do início e após o término da rampa; instalação de piso tátil de alerta no início e término da mesma.

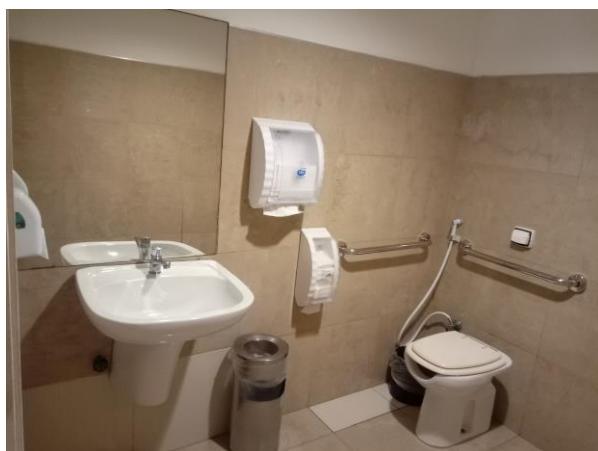
Figura 5: Banheiro masculino acessível localizado no pavimento térreo.

Em todos os pavimentos são encontrados sanitários acessíveis, um para cada sexo por pavimento, com entrada independente dos sanitários coletivos, e ambos se localizam em rotas acessíveis. O símbolo internacional de acesso está presente em todos os sanitários, e há também símbolos representativos de sanitários conforme a norma. A seguir, vemos na Figura 5 um dos sanitários

acessíveis do pavimento térreo.

As portas têm a largura superior a 0,80 m e possuem maçaneta do tipo alavanca, mas não possuem barra horizontal no lado interno. As dimensões dos ambientes superam as dimensões mínimas estabelecidas pela NBR 9050:2015 aqui já mencionada, e possuem área suficiente para transferência lateral à bacia sanitária. Não foram encontrados meios para sinalização de emergência em caso de acidentes ao lado da bacia e/ou do box. Em nem todos os exemplares existem contraste de cor entre piso, parede e teto, mas sempre o piso instalado não possui características antiderrapantes, se tornando bem escorregadio. As bacias sanitárias instaladas possuem abertura frontal, em desacordo com a norma, e as barras de apoios nas laterais da mesma possuem dimensões inferiores às estabelecidas e estão posicionadas mais altas do que deveriam, variando de acordo com cada sanitário. Apesar de os lavatórios serem de coluna suspensa, estes estão instalados com altura superior a 0,83 m, e não há barras de apoio verticais.

Para melhor atender aos usuários, recomenda-se primeiramente a instalação das barras de apoio lateral e de fundo do sanitário com dimensões de no mínimo 0,8 m, a 0,75 m do piso e a substituição por bacias sem abertura frontal. Recomenda-se também reduzir a altura dos lavatórios, bem como a instalação de barras verticais próximas aos lavatórios, a 0,9 m do piso e com comprimento mínimo de 0,4 m. A instalação de barra horizontal na porta que funcione com a maçaneta também é necessária. A instalação de um piso antiderrapante é urgentemente necessária para evitar acidentes futuros.
