## **Acessibilidade no complexo da Basílica de São Francisco em Canindé - CE**

### *Accessibility in the San Francisco Basilica complex at Canindé - CE*

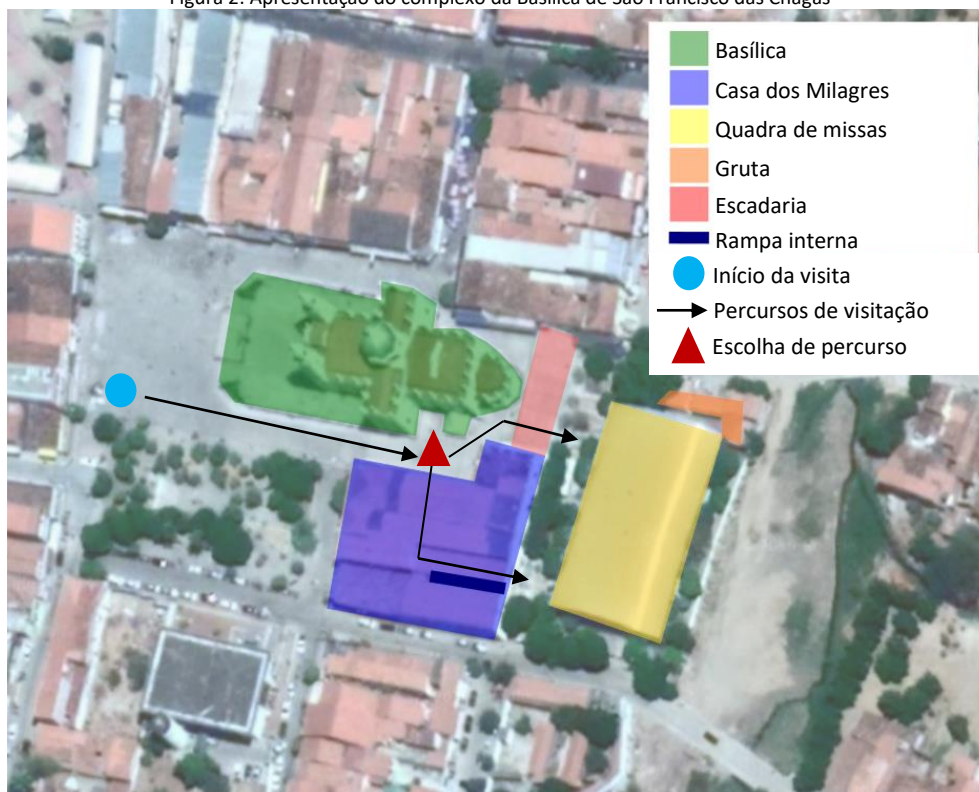
Figura 2: Apresentação do complexo da Basílica de São Francisco das Chagas

O complexo da Basílica é formado pela própria igreja, pela quadra onde se celebram missas para públicos maiores, pela gruta onde as pessoas acendem velas e bebem água da fonte permanente e, por fim, pela Casa dos Milagres (Figura 2). Esta última edificação é onde os fiéis podem se confessar, entregar os seus ex-votos, comprar lembranças e orar na capela de São Damião.

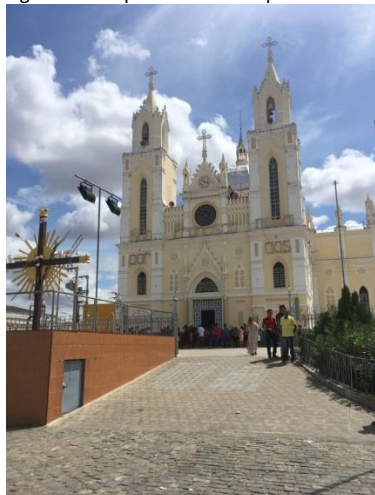
As pessoas costumam chegar pela parte frontal da Basílica com a finalidade de visitar o local mais importante do complexo. A igreja está construída em metade de uma grande praça com piso em blocos de granito e está elevada 0,90m, aproximadamente, dando mais destaque. Para se ter acesso à igreja, as pessoas têm que subir este desnível de quase um metro. Na parte frontal, existem duas rampas idênticas sem nenhum corrimão de dupla altura (Figura 3). Já os acessos laterais são formados por escadas, também, sem corrimãos (Figura 4). Além de vencer esse desnível, ao entrar na própria Basílica, o visitante encontra um desnível de 0,07m que, na entrada principal é vencido por um passeio inclinado e nas portas laterais, por um batente.

Figura 3: Rampa de acesso ao pátio frontal

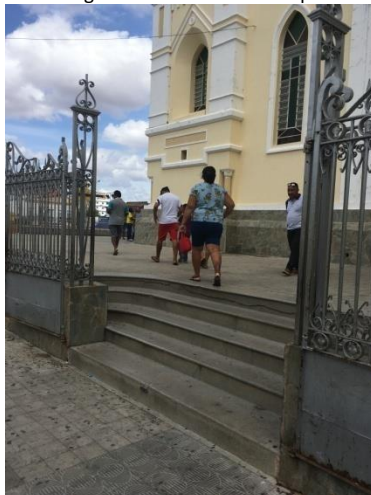
Figura 4: Escada lateral ao pátio

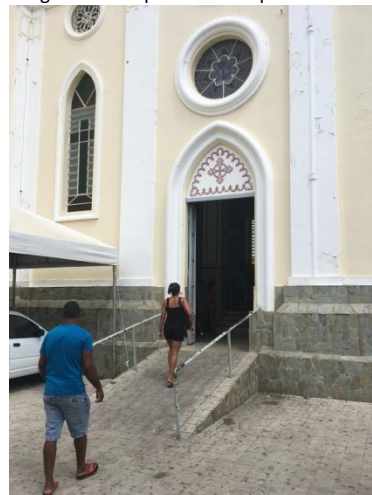
Uma outra entrada da igreja é encontrada próxima ao altar. Essa se diferencia das demais por apresentar uma rampa com inclinação acima do permitido de 8,33% e sem corrimãos de dupla altura. Devido a localização, esta entrada é umas das mais utilizadas pelos fiéis que, aproveitam o acesso mais rápido para contemplação do altar principal (Figura5).

Figura 5: Rampa de acesso perto do altar

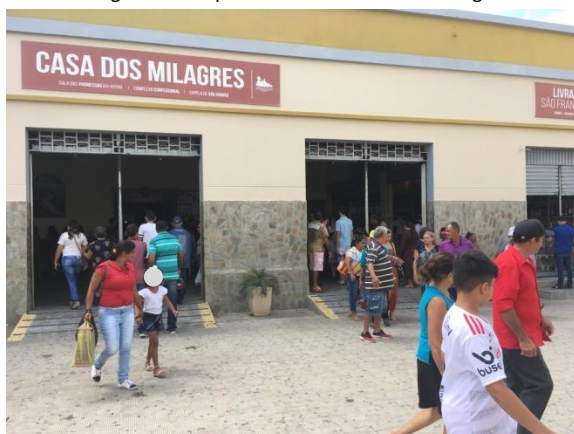
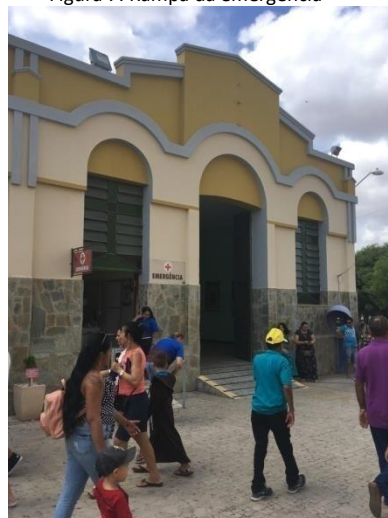
Já a Casa dos Milagres, que também está elevada em relação ao nível do passeio exterior, possui rampas sem corrimãos para vencer os desníveis (Figuras 6 e 7). Ressalta-se que, a Casa dos Milagres, além de abrigar as salas de confissões, a sala dos ex-votos, a capela de São Damião, a emergência e a loja, é onde encontra-se a única rampa que dá acesso à quadra. Esta rampa é dividida em três trechos e está confinada na edificação que pode ficar fechada em determinados horários. Em relação a parte construtiva, rampa é bastante íngreme, não possui corrimãos, o piso é levemente antiderrapante e não há nenhuma sinalização para deficientes visuais (Figuras 8, 9 e 10).

Figura 7: Rampa da emergência

Figura 6: Rampas de acesso à Casa dos Milagres

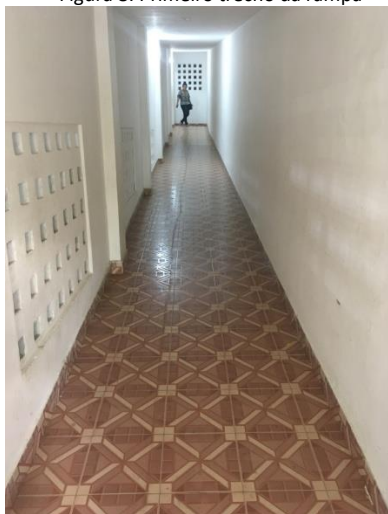
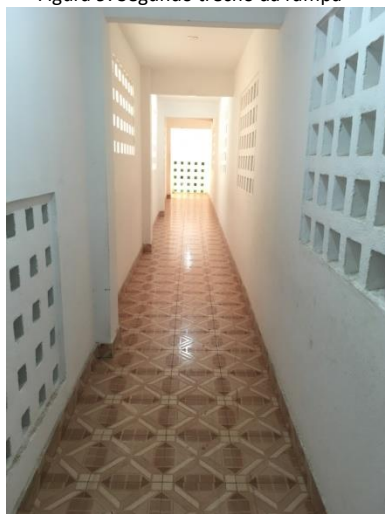
Figura 8: Primeiro trecho da rampa

Figura 9: Segundo trecho da rampa

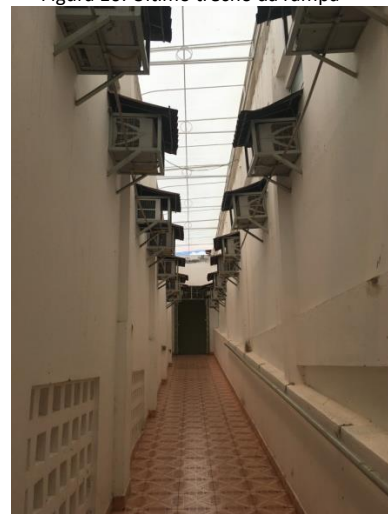
Figura 10: Último trecho da rampa

No último trecho da rampa, no sentido de quem vai subindo, pode-se encontrar um corrimão de altura simples, mas que não acompanha toda a subida; além disso, aparelhos de ar condicionado soltam o ar quente das máquinas nesta parte confinada e fazem barulhos, trazendo desconforto térmico e acústico.

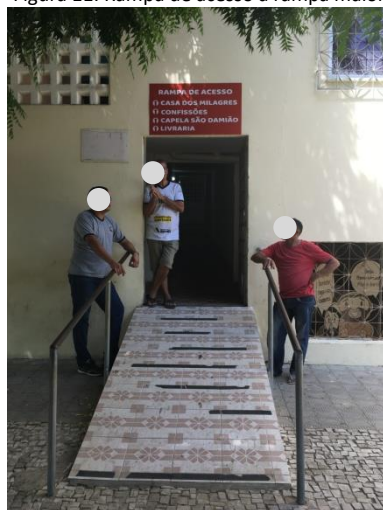
Quando o visitante desce esta rampa, com a finalidade de chegar na quadra das celebrações de missas, ele encontra mais outra rampa fora de norma. Essa possui uma inclinação superior à permitida (8,33%), apresenta piso e resquícios de fitas antiderrapantes, além de corrimãos de altura simples. Ressalta-se que a rampa inicia em um passeio de piso em pedra portuguesa irregular (Figura 11). Após passar por esta pavimentação irregular, um passeio em cimentado segue até encontrar o piso da quadra. É por este pequeno trecho que as pessoas em cadeira de rodas ou com mobilidade reduzida preferem caminhar até porque a pavimentação adjacente é em calçamento.

Figura 11: Rampa de acesso à rampa maior

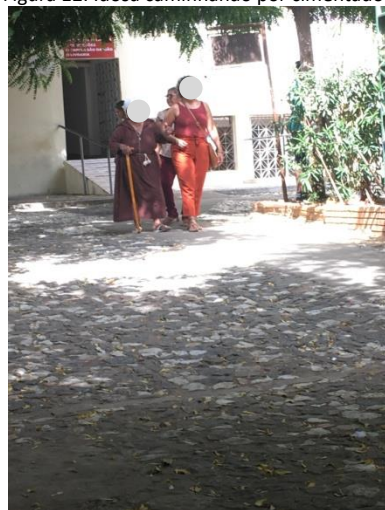
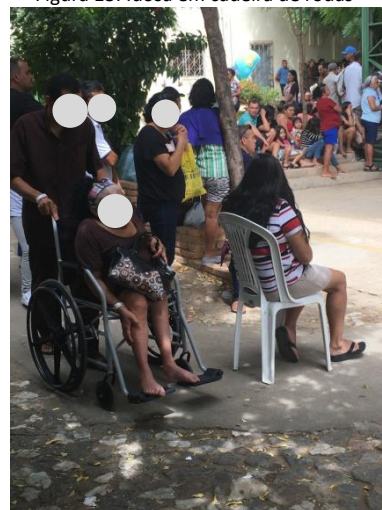
Figura 12: Idosa caminhando por cimentado

Figura 13: Idosa em cadeira de rodas

Observa-se que, apesar do cimentado ser em um pequeno trecho, muitas pessoas passam por ele e o utilizam como lugar plano, regular e confortável para permanecer de pé ou para colocar cadeiras. De acordo com Lei nº13.146, de 6 de julho de 2015 que institui a Lei Brasileira de Inclusão da Pessoa com Deficiência, esta atitude ou comportamento configura-se como uma barreira atitudinal, impedindo ou prejudicando às condições de igualdade de uma pessoa com deficiência. Esta condição de igualdade pode ser considerada, também, o direito de ir e vir livremente sem impedimentos.

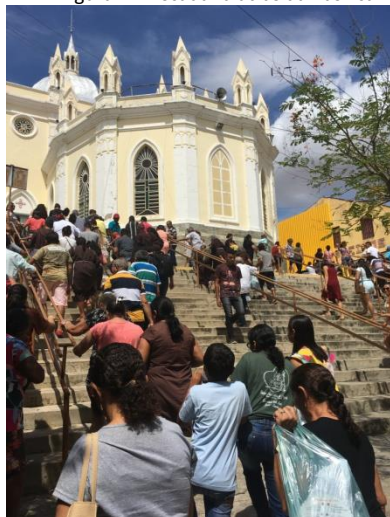
Mas o acesso a quadra de celebrações não é feito apenas pela rampa confinada na Casa dos Milagres, a outra opção é a escadaria que fica por de trás da Basílica. Por não saber da existência ou por não poder acessar a rampa facilmente, a grande maioria do público utiliza a escadaria para vencer o desnível de, aproximadamente, 3,5 metros. Além disso, a escadaria possui uma extensão de 26,5m e está à céu aberto, diferenciando-se da rampa nos aspectos dimensionais e de conforto térmico. Porém, com 22 degraus, a escadaria inviabiliza a subida ou descida de pessoas em cadeira de rodas ou com alguma redução de locomoção. Para o público o idoso, os corrimãos existentes são de grande auxílio para o equilíbrio e para a força, principalmente durante a subida. Porém, os seis corrimãos presentes são com apenas uma altura e os que estão instalados nas alvenarias laterais são interrompidos antes da escada terminar.

Outro detalhe importante sobre a escadaria é que ela é toda em cimentado desempenado não apresentando contraste de cor e nem sinalização que diferencie o piso do espelho, além de não ter piso de alerta nos extremos da escadaria.

Figura 14: Escadaria atrás da Basílica

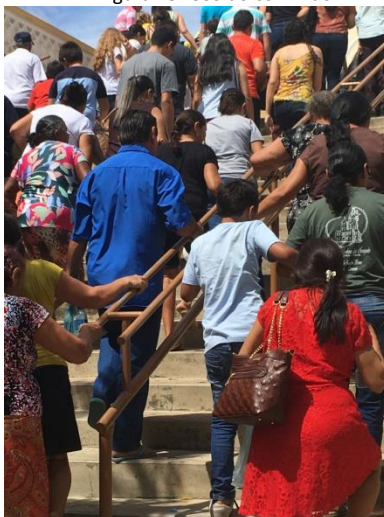
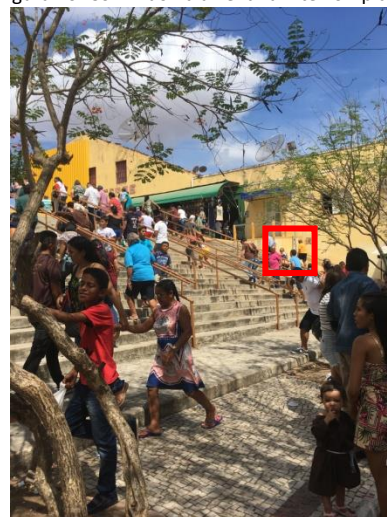
Figura 15: Uso do corrimão

Figura 16: Corrimão na alvenaria interrompido

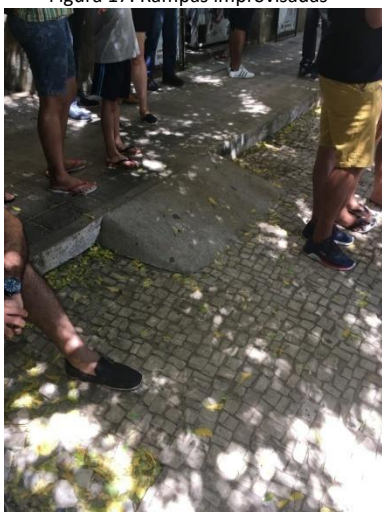
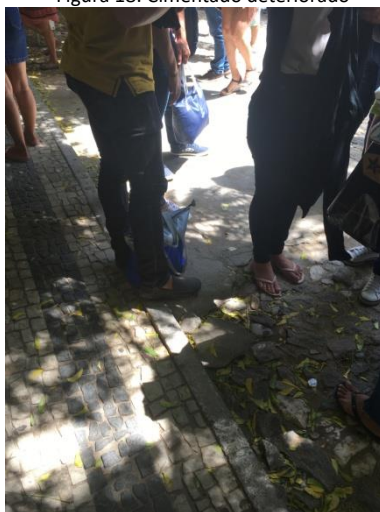
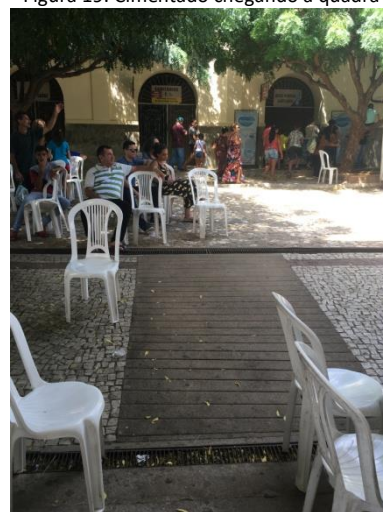
A cada mudança de pavimentação, há um desnível de aproximadamente 0,10m de altura; porém, quem estiver em cadeira de rodas só terá duas opções de acessar a quadra. A primeira será pelo cimentado já apresentado próximo a saída da rampa confinada da Casa dos Milagres e a segunda opção por uma passagem no meio da quadra. Nesta passagem, foram feitas rampas improvisadas e cimentado sobre o pavimento de calçamento que já está parcialmente deteriorado.

Figura 17: Rampas improvisadas

Figura 18: Cimentado deteriorado

Figura 19: Cimentado chegando a quadra

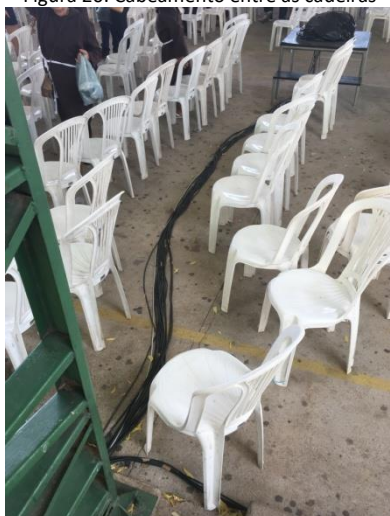
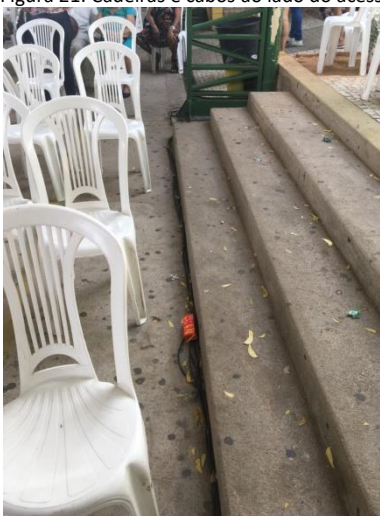
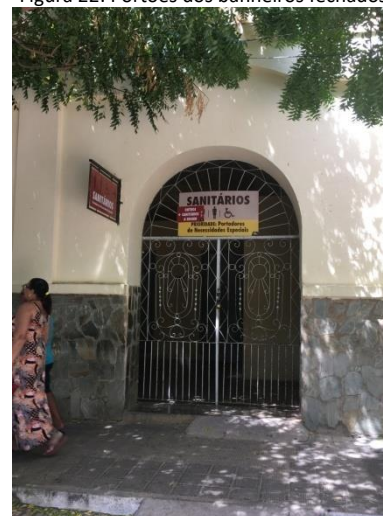
Além disso, pode-se observar que as pessoas ainda colocam cadeiras justamente na faixa de circulação das pessoas em cadeira de rodas, demonstrando uma barreira atitudinal. Mas, não são só as atitudes do público em geral que promovem algum tipo de barreira, a própria igreja costuma passa suas instalações de som e energia em lugares inapropriados de circulação; podendo comprometer a movimentação dos fiéis como também pode gerar um risco de choque elétrico. Além disso, o acesso aos banheiros acessíveis é fechado exatamente no caminho mais curto.

Figura 20: Cabeamento entre as cadeiras

Figura 21: Cadeiras e cabos ao lado do acesso

Figura 22: Portões dos banheiros fechados
