Sobre ir e vir: os obstáculos de uma rota acessível – Biblioteca Central da UFPE, Recife-PE

*On coming and going: the obstacles of an accessible route -
Bibliotheca Central of UFPE, Recife-PE*

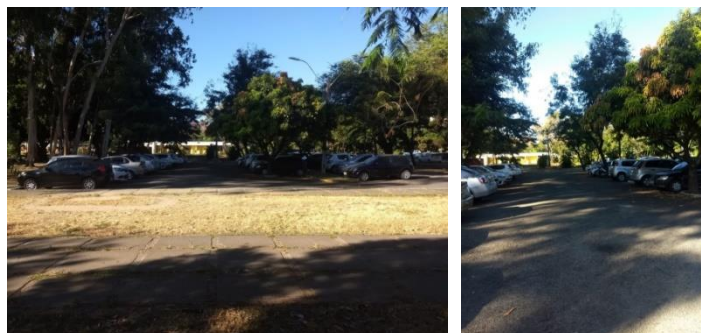
Figura 5 e 6: Estacionamento da Biblioteca Central UFPE.

Existem pontos críticos na acessibilidade do local que aqui serão analisados em consonância com a NBR 9050 (ABNT, 2015). O primeiro deles foi observado no estacionamento (ponto 1- figura 5), onde não existe a sinalização das vagas reservadas a idosos e para as pessoas em cadeiras de roda (P.C.R.), conforme visto na figura 5 e 6. A norma assegura que em locais de atendimento público, deve existir pelo menos um espaço destinado para pessoa em cadeira de rodas - P.C.R. Além disso, “nas edificações e equipamentos urbanos, todas as entradas, bem como as rotas de interligação às funções do edifício, devem ser acessíveis” (ABNT, 2015, p: 54), mas que só garante a livre utilização dos usuários caso seja vinculado através de rota acessível aos acessos principais e de emergência, o que também não ocorre, a começar pelo tipo de piso do estacionamento que causa trepidações no deslocamento de dispositivos com rodas e não possui piso tátil direcional.

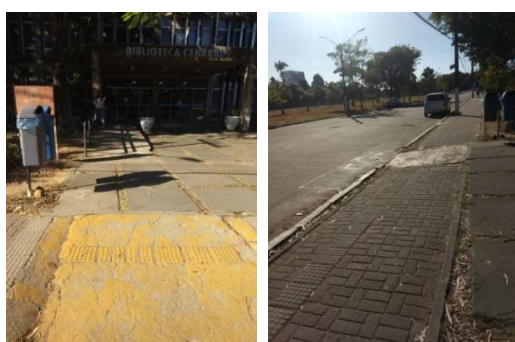
Figura 7 e 8: Rampas de acesso à entrada da biblioteca.

Mesmo após a reforma realizada em todas as calçadas do campus no ano de 2018, elas ainda oferecem dificuldades pela falta de manutenção e conservação, como a guia rebaixada de acesso à calçada, segundo ponto da rota, que, embora atenda as especificações de dimensões da norma, está desgastada, além de ter o piso tátil passando pelo centro da guia rebaixada (figura 7 e 8). Foi importante observar esse trecho, pois “a rota acessível externa incorpora estacionamentos, calçadas, faixas de travessias de pedestres (elevadas ou não), rampas, escadas, passarelas e outros elementos da circulação” (ABNT, 2015, p: 54), não apenas as instalações internas da edificação.

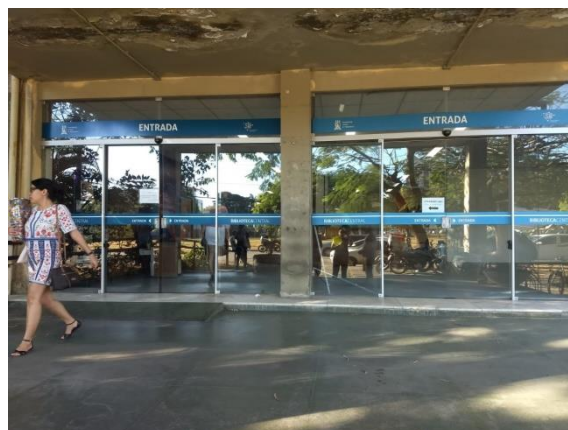
Figura 13: A porta de entrada principal da Biblioteca Central da UFPE.

Por fim, tem-se o ponto 10, que se refere ao acesso principal a edificação: as portas automáticas estão quebradas há meses e, atualmente a entrada e saída da biblioteca é feita de forma manual, empurrando-se as folhas de correr. Entretanto, como a porta não foi feita para tal finalidade, a mesma oferece resistência sempre que se tenta abri-la ou fechá-la o que dificulta o processo de entrada e saída dos usuários, seja P.C.R. ou não (figura 13).
