## **Universalização da acessibilidade à cultura e à arte: um estudo de caso sobre o Porto Dragão**

*Universalization of accessibility to culture and art: a case study about Porto Dragão*

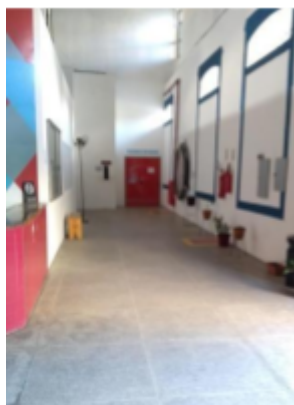
Foto 1: Circulação

Percebeu-se que havia tentativas de promover acessibilidade, como a existência de um elevador e de barras de apoio nos banheiros, porém alguns casos, a serem listados a seguir, estavam em desacordo com a NBR 9050:2015 e não cumpriam com a função que pretendiam. A edificação é desprovida de meios que permitam a circulação com autonomia (ou, pelo menos, a identificação dos espaços) por pessoas com deficiência visual (Foto 1). A locomoção dessas pessoas precisaria ser guiada, ou ainda ser colocado o piso tátil e a comunicação em Braille na lateral de cada porta dos diversos ambientes.

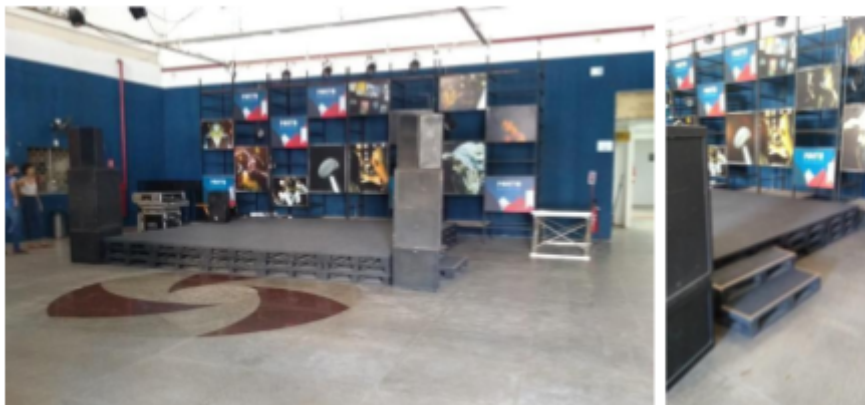
Fotos 2 e 3: Circulação e palco

No Porto Dragão, existe um palco para apresentações e seu acesso dá-se por uma escadinha de dois degraus, desse modo, não é acessível para cadeirantes; além disso, o palco não possui sinalização de alerta nas suas bordas, o que pode representar um risco para deficientes visuais (Fotos 2 e 3).

Resolvendo a falta de acessibilidade do palco por cadeirantes, foi proposto uma rampa móvel (Figuras 8 e 9), que possui uma estrutura leve e piso antiderrapante. Também foi pensando na sinalização de alerta nas bordas do palco para orientar deficientes visuais.

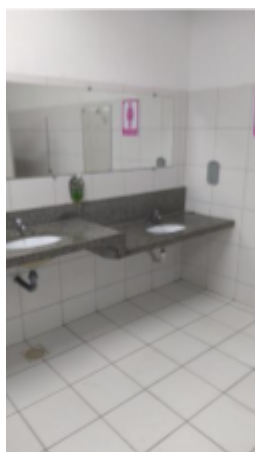
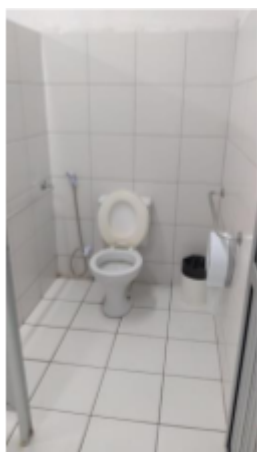
Fotos 8 e 9: Bancada e box acessível sanitário feminino

Os sanitários de uso público possuem um bom potencial para acessibilidade, devido à área disponível e à bancada de lavatórios (Foto 8), que possui uma parte rebaixada (as pias contam com torneiras de válvulas de pressão). Existem cabines acessíveis, porém não se encontram totalmente adequadas; no sanitário masculino, a largura da cabine é de 1,30m, e no feminino (Foto 9) é de 1,25m (enquanto a Norma exige 1,50m, no mínimo), além disso, as barras de apoio que existem não estão dispostas adequadamente. As cabines dos chuveiros são estreitas e não possuem banco, portanto não atendem usuários em cadeira de rodas; em uma delas, do sanitário masculino (Foto 10), há barras de apoio, porém inadequadas. Espelho e acessórios sanitários também não estão acessíveis para cadeirantes (Foto 8). E um outro ponto notado foi a porta do sanitário masculino (Foto 11), que não é adequada por possuir mola e, por isso, dificultar o acesso.

As demais adequações se fizeram por recomendações para uma próxima reforma, visto que, para sediar o II Seminário de Cultura do Acesso, foram atendidas as propostas aqui definidas. Assim, os banheiros não foram contemplados nesta ocasião, por se tratar de uma mudança mais radical em alguns pontos e necessidade de verba e tempo. É nesta linha que insistimos em repetir Ponte (2015) quando afirma que “as barreiras atitudinais não são visíveis como as barreiras físicas, na maioria das vezes, são inconscientes e de difícil reconhecimento por parte de quem as pratica”. Contudo, muitas vezes são as barreiras atitudinais que dificultam ou impedem a eliminação das barreiras físicas.

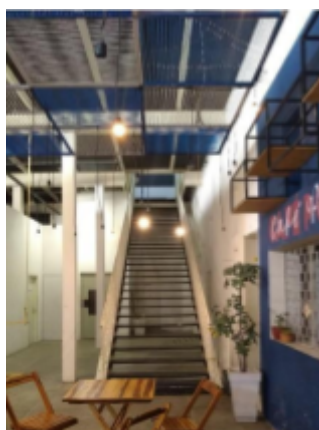
Foto 16: circulação vertical – escada

A edificação, de dois pavimentos, conta com uma escada (Foto 16) de estrutura em peças metálicas, vigamento em perfil I, guarda-corpo trabalhado em trama de aço e degraus em madeira. Espelho vazado. Possui 29 metros de extensão e 29 degraus (piso=0,28m e espelho=0,16m). Não está em conformidade com as recomendações da NBR 9050 para escada de uso público/coletivo. Depois, foi adicionado um elevador (Foto 17) conectando os pisos térreo e superior, com medidas que comportam a entrada de uma cadeira de rodas. A escada não está de acordo com a Norma, pois não possui patamar, fechamentos nos espelhos nem corrimão duplo.

Como elemento de circulação vertical, além do elevador, foi proposto para a escada a instalação dos corrimãos em ambos os lados, a 0,92 m e a 0,70 m do piso, tendo continuado o espelho vazado, que em outra ocasião pode vir a ser modificado de forma regulamentar com as recomendações da NBR 9050 para escada de uso público/coletivo.
