## **TERMINAL RODOVIÁRIO DE CAJAZEIRAS: acessível para todos?**

### *CAJAZEIRAS BUS TERMINAL: accessible for everyone?*

Essa pesquisa possui como objetivo avaliar as condições de acessibilidade do Terminal Rodoviário Clóvis Rolim, em Cajazeiras na Paraíba, fundamentada a informações da NBR 9050/2015. Devido à importância social e cultural do Terminal Rodoviário para a cidade, é salutar a consideração a sua infraestrutura, que, nos dias atuais, não se enquadra devidamente nos requisitos de acessibilidade urbana. A metodologia foi dividida em pesquisa bibliográfica, visita in loco, análise com base em checklist de acessibilidade e registro fotográfico comprobatório. Como resultado percebeu-se quanto à acessibilidade, a presença de diversas barreiras físicas que dificultam o acesso ao terminal, como também, ausência de sinalização de alerta para pessoas com deficiência visual, simbologia de orientações para deficientes auditivos e informações verticais e horizontais informativas como um todo. Por fim, o entendimento é de que no espaço há grau considerado de inacessibilidade que dificulta o acesso para os usuários e não leva em conta a lei vigente de acessibilidade.

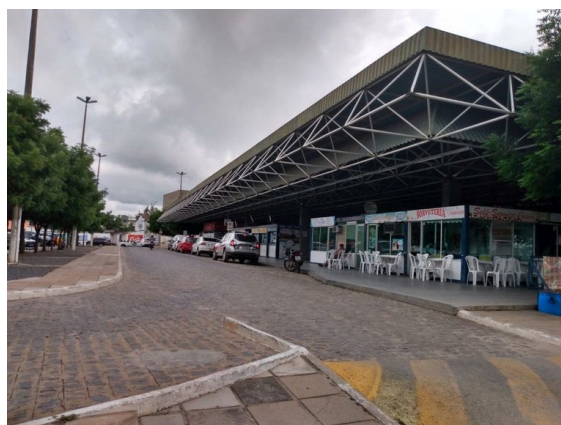
Figura 04- Acesso de pedestres sem rampas, sinalização ou entradas prioritárias.

Em relação ao acesso, esse terminal possui apenas dois: um para veículos de passeio e um para pedestres (figura 04), que por sua vez, se dá através de uma via veicular que não possui presença de rampas acessíveis ou área planejada que torne possível o caminho a todos. Há existência de meio

A partir do diagnóstico encontrado, percebe-se que algumas barreiras físicas são de fácil resolução sem grandes mudanças no terminal, como criar rotas inerligadas desde o estacionamento até o embarque, ou mesmo a inserção de pisos táteis para melhor orientação e sinalização tátil e visual.

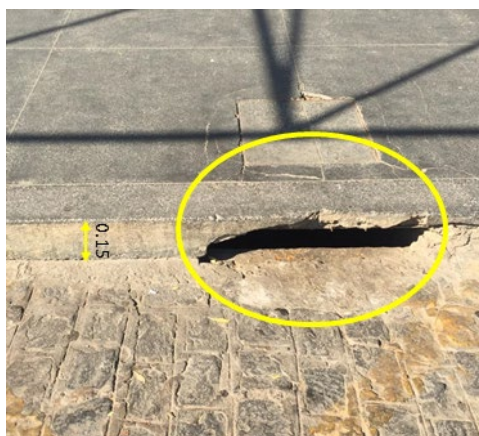
Figura 05- Meio fios com ausência de rampa de acesso e vala de esgotamento aberta.

fios inadequados e valas de esgotamento (figura 05) que também acabam por se tornar mais um obstáculo.

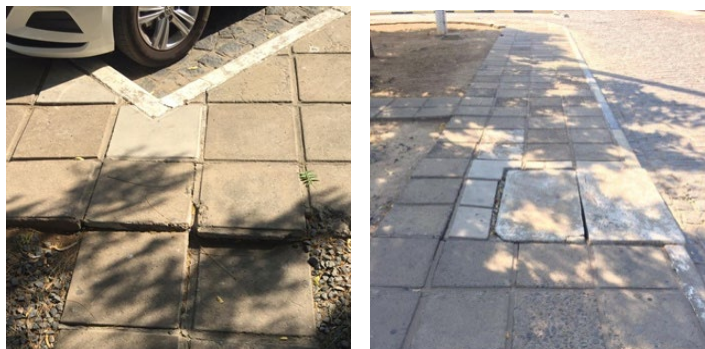
Figura 06- Adversidades encontradas no trajeto do estacionamento para o Terminal.

Com relação às áreas de saída, que se encontram entre a passagem de pedestres para acesso ao terminal e do terminal para acesso ao estacionamento, os desníveis se configuram como responsáveis por prejuízos ou empecilho de locomoção dos usuários (figura 06).

O trajeto do estacionamento até o Terminal é configurado por uma série de barreiras, que acabam por dificultar a mobilidade de indivíduos que possuam qualquer tipo de limitação, temporária ou permanente. Iniciando-se com a passagem por uma calçada de piso irregular cimentício e com espaços esburacados (figura 06).

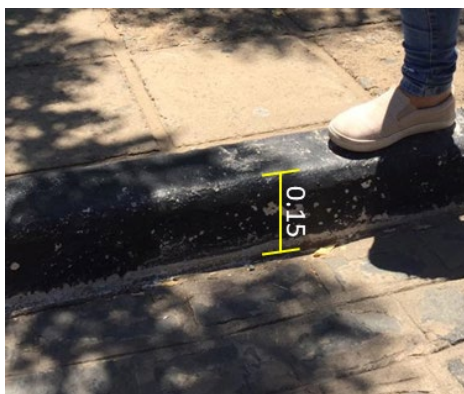
Figura 07- Altura considerável do meio fio.

A falta de manutenção e o mau uso resultaram em adversidades de percurso (figura 07) que podem minimizar ou impedir a circulação de pedestres. Tratando-se ainda de pisos, os utilizados em geral, não dispõem de uso de material antiderrapante. Em alguns pontos casuais das calçadas, podem ser encontradas lixeiras e vegetações a baixo de 2,10m (mínimo exigido pela NBR 9050), o que prejudica tanto no passeio como na iluminação dessas áreas.

O percurso para uma via interna de acesso veicular, possui grau considerado de trepidação e desnivelamento do piso, que visivelmente não foi pensado com diferenciação para pedestres e veículos, meio fios com alturas inadequadas (Figura 07) e mais uma vez, ausência de rampas, como também, há falta de sinalização de localização (composta por símbolos), de advertência (podendo ser sonora e visual) e de instrução (composta por elementos em Braille, sejam pisos ou mapas).

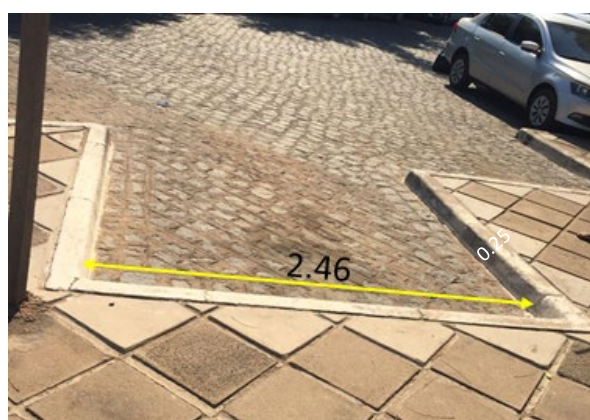
Figura 08- Largura da vaga de estacionamento.

O estacionamento possui 15 vagas, com inclinação a 45º todas de uso comum e nenhuma destinada como vaga acessível. O espaço entre as mesmas é mínimo (Figura 07), e sem possibilidades de inclusão de faixa de transferência. Lembrando também, do difícil acesso partindo da descida do automóvel para a subida na calçada (Figura 08).

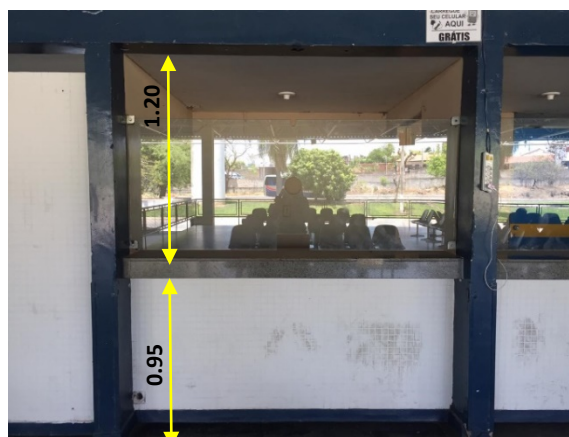
Figura 9- Balcão de atendimento com medidas irregulares.

Em relação ao interior do terminal é possível perceber que o mesmo não dispõe de um atendimento acessível, visto que os balcões possuem altura irregular e não permitem que o usuário com mobilidade reduzida avance sob o balcão (figura 9), diante a NBR 9050/15, a altura dos balcões deve ser entre 0,75m e 0,85m, com profundidade de 0,30m no mínimo.

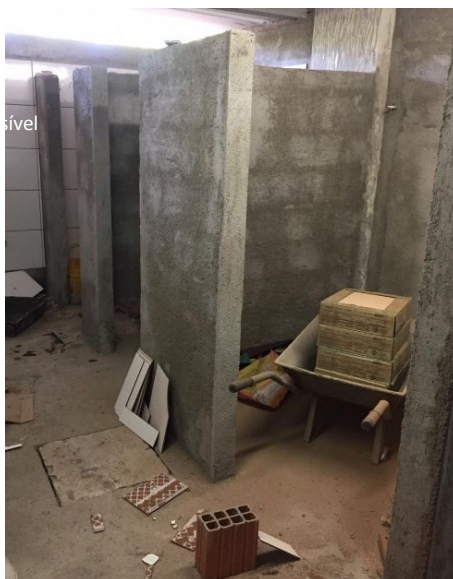
Figura 10- Banheiro acessível dentro do banheiro de uso comum.

Tendo como base a NBR 9050/15, os banheiros acessíveis, devem estar localizados fora do banheiro de uso comum, com entrada independente, para possibilitar que a pessoa com deficiência possa ter acesso a instalação sanitária na companhia de outra pessoa do mesmo sexo. Com isso, foi observado que os banheiros do terminal, que se encontram em reforma, terão os banheiros acessíveis dentro do banheiro de uso comum (figura 10).

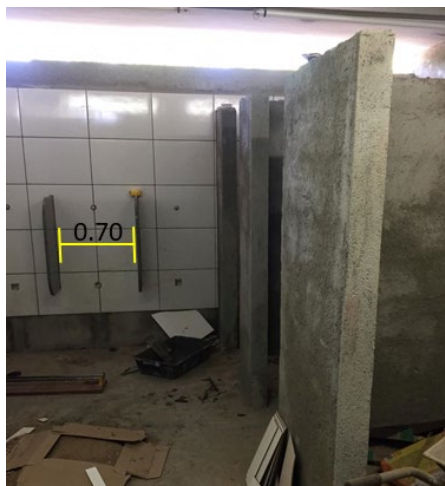
Figura 11- Banheiro masculino com espaçamento irregular.

Outro ponto desfavorável, encontrado no sanitário masculino, foi a área de aproximação frontal nos mictórios para pessoa com cadeira de rodas, pois, diante da normativa estudada para realização deste trabalho, área deve ter, no mínimo, 0,80m e conter barras de apoio. Contudo, foi constatado que os mictórios têm área frontal inferior ao que consta na normativa (Figura 11). Em conversa com o mestre de obra, o mesmo afirmou que os mictórios não possuirão barras de apoio.

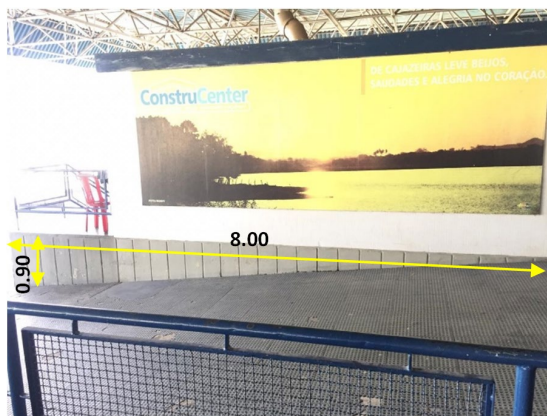
Figura 12- Rampa com inclinação acima de 11% e a ausência de corrimão.

O Terminal possui duas rampas, sendo essas implantadas no portão de embarque e desembarque. Constata-se a falta do cumprimento da norma NBR 9050/15, tendo em vista que as mesmas possuem inclinação acima de 11%. Observa-se ausência de corrimãos e também das sinalizações em Braille, informando sobre elementos que requerem mais atenção (Figura 12).

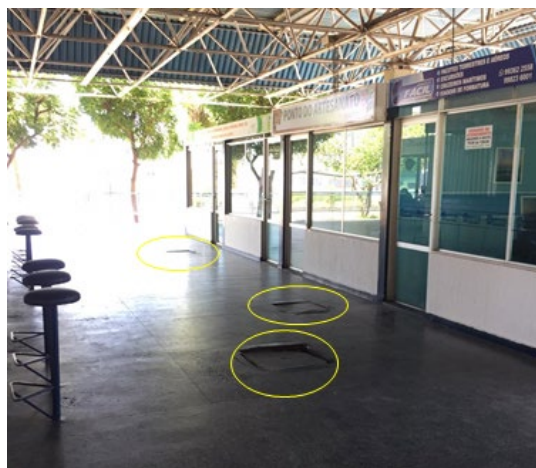
Figura 14- Piso com irregularidades.

O piso das áreas de circulações internas e externas, é composto por placas de concreto separadas por rejuntas de PVC, em sua maioria está em bom estado, mas possui trechos irregulares de acordo com a Figura 14.

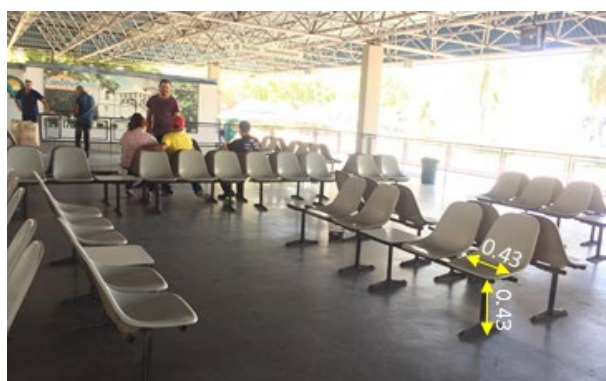
Figura 15- Assentos fixos sem espaço para portador de cadeira de rodas e largura inadequada para obeso.

Sempre que houver assentos fixos em pontos de embarque e desembarque de transporte público, deve ser garantido um espaço destinado ao portador de cadeira de rodas e pessoas obesas, conforme a NBR 9050/15.

Foi averiguado que os assentos fixos do Terminal não dispõem de um espaço para esses usuários, que deveria ser de 5% da quantidade total, com mínimo de 1 assento. como também não existe um assento de uso preferencial (gestante/lactante) (Figura 15), sinalizado com o símbolo internacional de acesso, como abordado no fim do tópico 2.0.

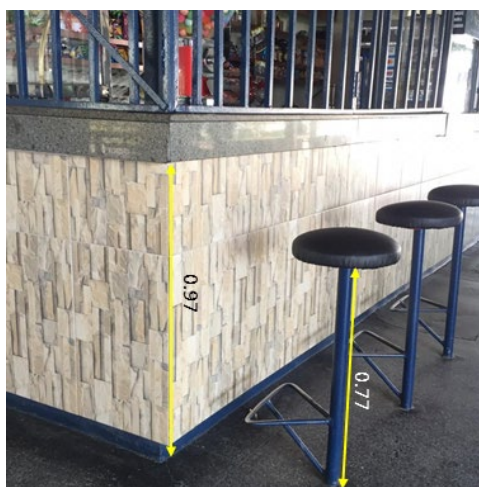
Figura 16- Balcões e assentos desapropriados.

O Terminal desfruta de duas lanchonetes em seu interior, onde as mesmas possuem balcões desapropriados (Figura 16), em conformidade com a NBR 9050/15, na qual diz que os balcões de atendimento devem garantir altura entre 0,75m e 0,85m.
