## **Casa de Apoio aos Pacientes em Tratamento: Estudo de Caso na Cidade do Recife-PE**

### *Support House for Patients in Treatment: Case Study in Recife-PE*

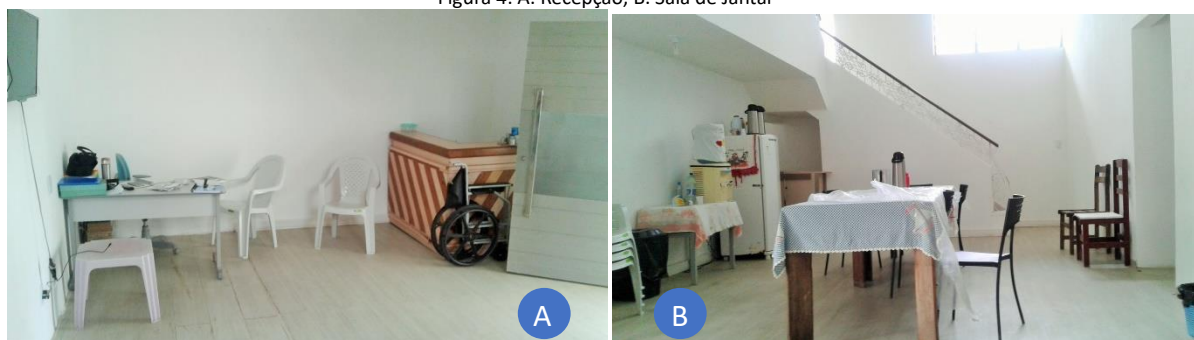
Figura 4: A. Recepção; B. Sala de Jantar

De acordo com a figura 4B, na sala de jantar não há espaço suficiente na mesa para que todos os usuários possam alimentar-se de forma confortável, necessitando que muitos se distribuam em outras áreas da casa. Ainda assim, pode-se visualizar na imagem o acesso para a cozinha que acontece por uma abertura escondida embaixo da escada, prejudicada por uma geladeira e um

bebedouro que obstruem ainda mais a passagem dos funcionários e a fila formada para os indivíduos receberem as refeições. Há outro acesso para a cozinha localizada na área externa, contudo está sempre fechada para evitar o fluxo de pessoas dentro da mesma, já que a entrada é restrita apenas aos funcionários. Desta maneira, a cozinha é um ambiente fechado, muito escura e pequena, mas apesar do ambiente confuso, há harmonia entre os funcionários.

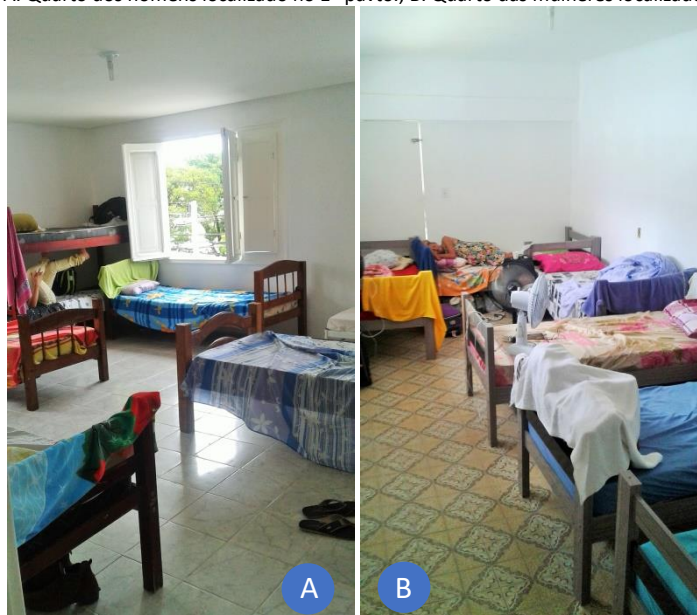
Figura 5: A. Quarto dos homens localizado no 1º pavto.; B. Quarto das mulheres localizado no térreo

Segundo a imagem 5A, a maioria dos quartos possuem uma boa iluminação natural, todavia as janelas estão dispostas de maneira inadequada, ficando quando abertas em cima da cabeça do usuário, podendo causar acidentes. Na figura 5B o quarto fotografado não possui iluminação e ventilação natural, deixando o ambiente escuro e insalubre. Como pode ser visto nas imagens, nenhum deles há venezianas para que os pacientes que precisam deitar durante o dia possam ter mais conforto sem que o sol fique refletindo em seus rostos, necessitando da proteção de lençóis ou da própria mão. Os usuários possuem também dificuldade de locomoção entre as camas devido a falta de espaço adequado para circulação, ocasionando o incômodo de ter que ultrapassar malas espalhadas no chão ou esbarrar em outras pessoas. Outro ponto marcante analisado nas imagens é a falta de privacidade que os usuários possuem, visto que são muitas pessoas instaladas no mesmo quarto e não há onde guardar suas bagagens.

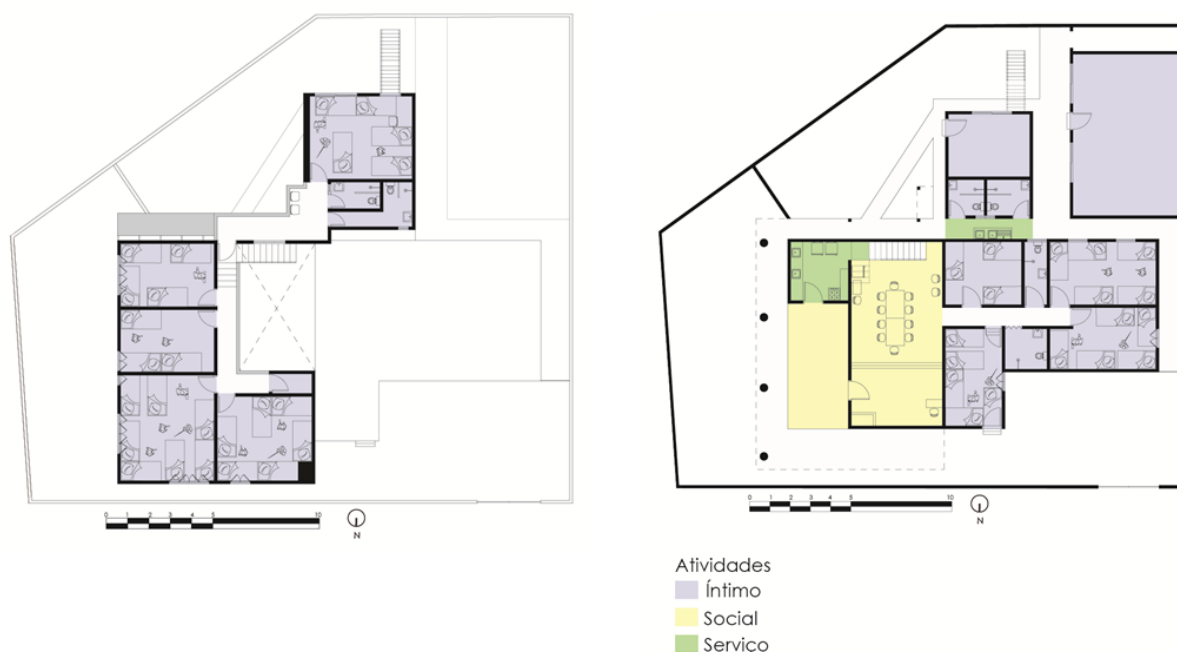
Figura 7: Planta de setorização da casa de apoio

programa mínimo, ilustrado na figura 7, quanto a setorização dos usos em: área social (sala, recepção e área externa), serviço (cozinha e área de serviço) e íntima (quartos e banheiros).

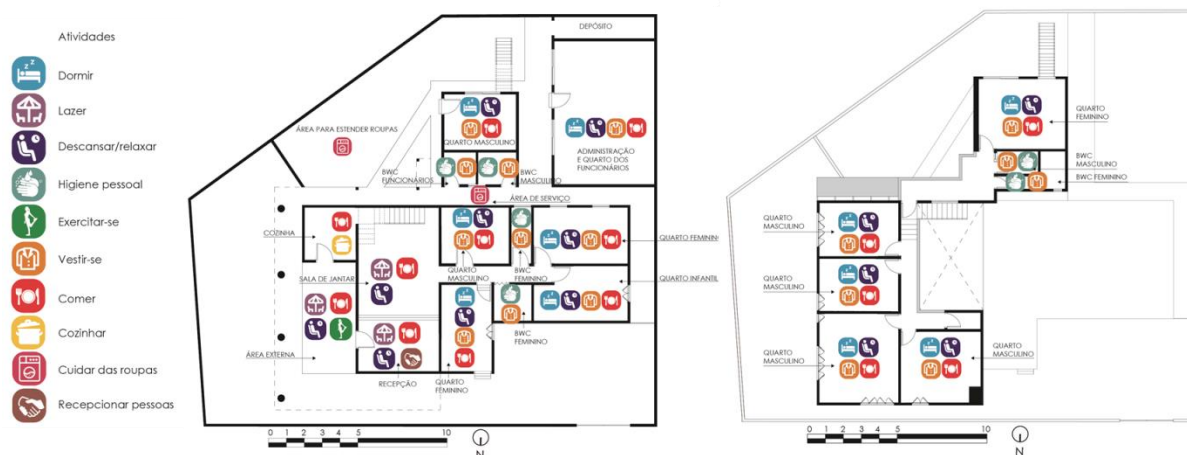
Figura 8: Planta Baixa com usos

Analisa-se a partir das plantas baixas e visitas ao local, os usos definidos para cada ambiente da casa, sendo destacados principalmente a distribuição e insuficiência para acomodar a excessiva quantidade de mobiliário por cômodo, influenciando a sobreposição de atividades, a falta de privacidade e a dificuldade de acomodação. A figura 8 mostra as diferentes atividades presentes no ambiente da casa de apoio, descritas conforme legenda.

Essas atividades são realizadas de maneiras diferentes, de acordo com o que os usuários definem como viável, cada um tem sua maneira de exercê-las, dependem também do que o ambiente proporciona. No entanto, foi observado que o movimento é bastante acentuado nos banheiros e quartos femininos, localizados no térreo e primeiro pavimento, por estarem próximos e facilitarem o desenvolvimento das atividades propostas, mas para os quartos masculinos, os usuários precisam locomover-se para os banheiros que se encontram no primeiro pavimento ou nos fundos da casa, aumentando a movimentação na escada. O deslocamento para a área de serviço e os banheiros de trás causam a passagem frequente de pessoas pela sala, recepção e área externa, assim como o banheiro dos funcionários que encontra-se também nos fundos da edificação, reforçando ainda mais esse fluxo. A área social possui espaços sub-dimensionados para os usos, sendo os ambientes com maior número de pessoas, especialmente por servirem de apoio nos horários das refeições. A cozinha permite o desenvolvimento das atividades, contudo é um ambiente pequeno e o local de distribuição das refeições é estreito, acarretando o agrupamento dos fluxos.

A planta demonstra inflexibilidade na concentração de funções, que são melhores desenvolvidas quando próximas, tornando a realização das atividades mais complicadas e gerando intensidade dos fluxos.
