Avaliação ergonômica do ambiente construído em uma Instituição de Longa Permanência para Idosos (ILPI)

Ergonomic evaluation of the environment built in a Long Term Care Institution for the Elderly (LTCI)

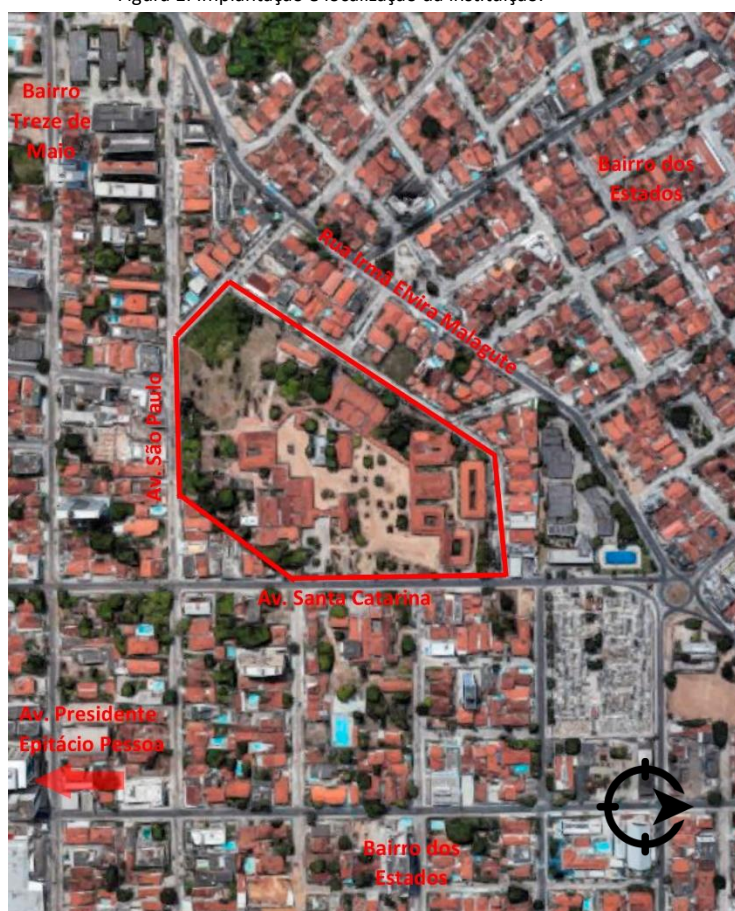
Figura 1: Implantação e localização da instituição.

A edificação está localizada na Av. Santa Catarina, uma avenida de grande fluxo de veículos, principalmente de transporte público (figura 1). A edificação é reconhecida pelo seu nome pintado em toda a extensão do muro da fachada voltada para a avenida, bem como presente na portaria. Conforme exigido pela RDC 283/2005 da Anvisa, a edificação possui duas portas de acesso, a entrada principal pela Av. Santa Catarina, e uma entrada de serviços pela Av. São Paulo.

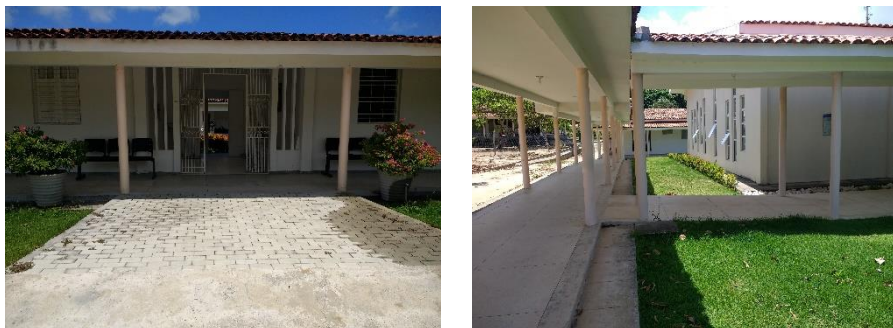
Os blocos dos dormitórios possuem salas de estar e de TV, refeitório e copa, posto médico, rouparia e lavanderia, além do pátio interno. Apenas um dos blocos está adequado às exigências da norma de acessibilidade, NBR 9050/2015, o bloco Nossa Senhora de Lourdes, recentemente reformado para se adequar a mesma. Os demais blocos atendem parcialmente as exigências da norma e estão aguardando recursos para que também sejam reformados. Além disso, embora todos os blocos sejam térreos, a implantação dos mesmos possui alguns desníveis, que são vencidos com rampas (figura 2 e 3).

Figura 2 e 3: As conexões entre os blocos são feitas por passarelas e quando necessário, foram instaladas rampas para vencer os desníveis.

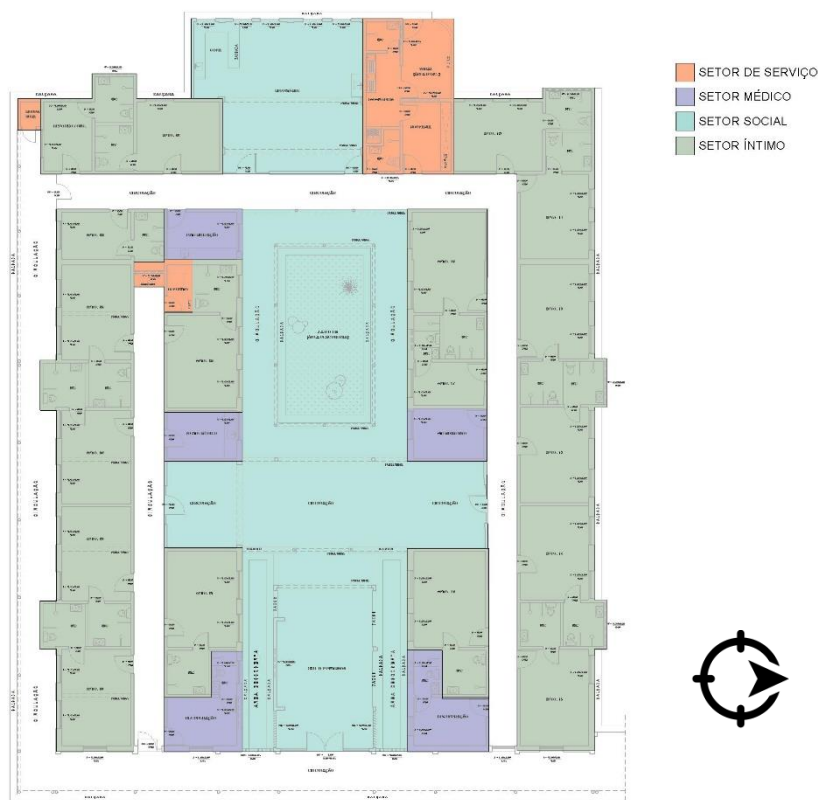
Devido às dimensões do conjunto, foi escolhido um dos blocos para realizar a análise utilizando a metodologia ergonômica do ambiente construído, o bloco Santo Antônio, por ser um dos que mais possui residentes. Cada quarto acolhe até três idosos, do mesmo sexo. As atividades nesse bloco podem ser agrupadas em quatro categorias (figura 4):

Figura 4: Zoneamento dos ambientes.

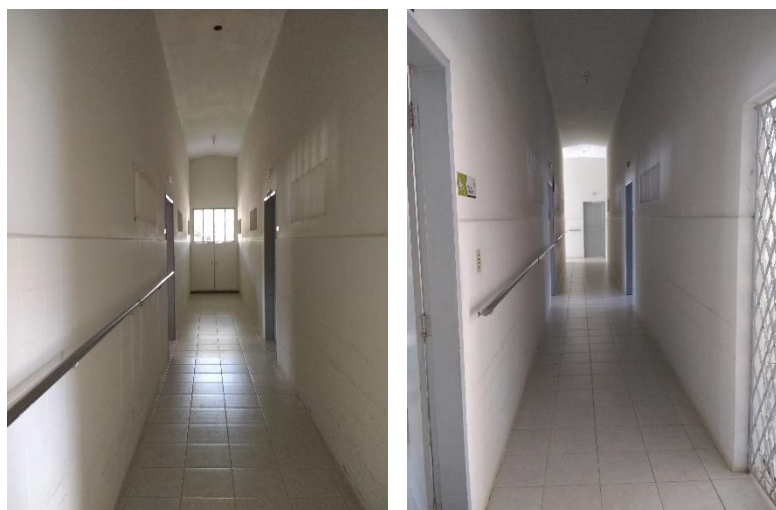
Inicialmente, nota-se que as pessoas com deficiência não encontram muitas dificuldades para circular dentro da edificação, mas sim para chegar até lá, pois os blocos são ligados por passarelas cobertas, com diversas rampas, mas sem corrimão ou piso tátil. As circulações, possuem em média 1.50m de vão, no mínimo, com corrimão em pelo menos um dos lados. Entretanto, nem todos os trechos possuem corrimão e nenhuma parte do bloco possui piso tátil, conforme visto na figura 5 e 6. As esquadrias são, em geral, metálicas e em madeira e com sistema de abertura de correr.

Figura 5 e 6: Circulações internas.

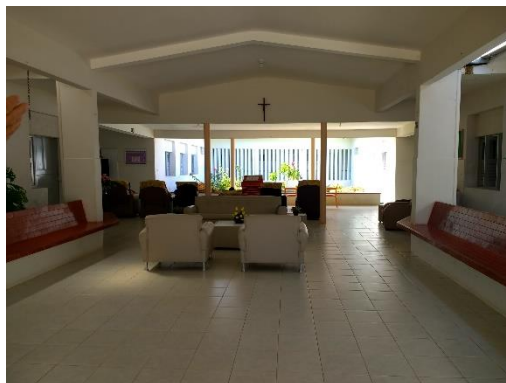
privilegiam o conforto dos usuários deixando espaços entre o seu mobiliário, facilitando a circulação e evitando a sensação de clausura (figura 9).

Figura 9: Os idosos utilizam o hall de entrada como um terraço e uma área de estar.

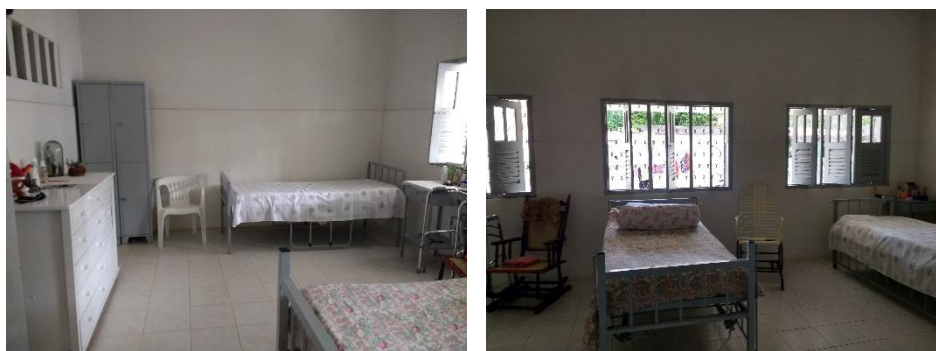
No geral, todos os dormitórios são amplos, com mobiliário individual e ocupado por no mínimo dois ou três idosos, possuem aberturas para ventilação de conforto e higienização (figura 10 e 11). Possuem banheiro internamente, os quais, muitos já adaptados com barras de apoio e abertura para fora. Entretanto, nem todos os mobiliários possuem possibilidade de regular as alturas para se adequar melhor ao usuário, causando desconforto. Além disso, qualquer mobiliário com baixa altura oferece dificuldade ao idoso, pois o ato de abaixar-se é bastante difícil para alguns. Observa-se que no projeto, buscou-se voltar os quartos para os pátios internos ou áreas ajardinadas existentes entre os blocos, garantindo sempre uma bela vista e uma amenização das temperaturas pela vegetação.

Figura 10 e 11: Layout e mobiliário de dois dormitórios do Bloco Santo Antônio.
