## **Interiorização de novos *campi* de Institutos Federais: análise ergonômica do ambiente construído de uma biblioteca no interior do nordeste brasileiro**

*Interiorization of new Federal Institutes campuses: ergonomic analysis of the built environment of a library in the Brazilian Northeast region*

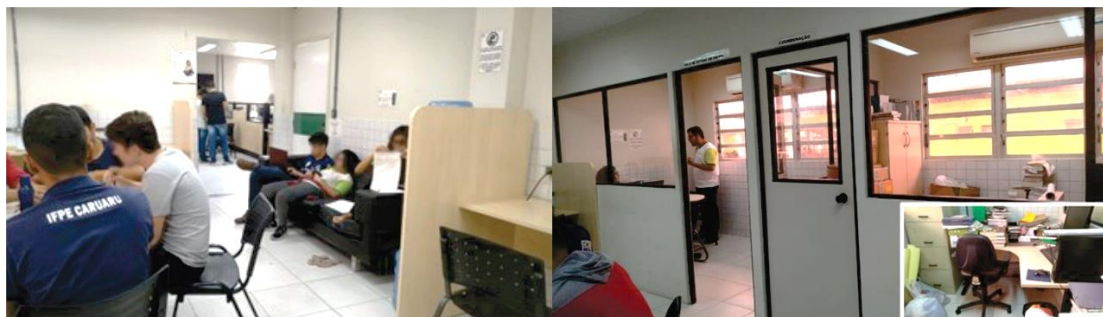
No espaço há uma abertura sem porta que dá acesso ao segundo ambiente da biblioteca, com mobiliário para estudo individual, em grupo e um sofá, e no local há ainda duas salas menores, uma para estudos e outra de uso do bibliotecário, conforme Figura 02. A biblioteca como um todo é climatizada por ar-condicionado e iluminada por lâmpadas fluorescentes e iluminação natural proveniente de janelas basculantes que permanecem fechadas.

Figura 02: Vista do segundo ambiente com mesas de estudos e salas menores.

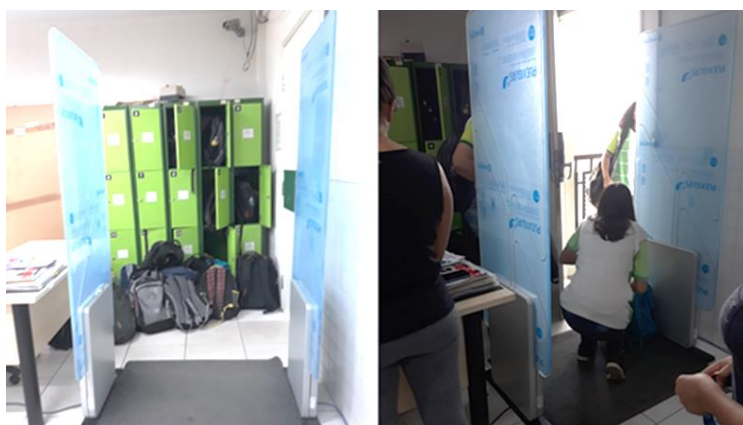
variados, o que faz com que haja no espaço pessoas com características físicas e cognitivas distintas. Através de perguntas feitas ao público do local, os dois servidores relataram que o espaço de trabalho tem mobiliário adequado, porém gostariam de um arranjo no leiaute que gerasse circulação mais ampla; os estudantes relatam que gostariam de mesas de estudo em local mais silencioso, estantes com circulação mais larga, e um acesso mais espaçoso ao balcão de empréstimos; os funcionários terceirizados relatam que se o espaço fosse mais amplo seria mais fácil trafegar com os equipamentos de limpeza. Percebeu-se, assim, que a biblioteca apresenta leiaute disfuncional com mobiliário distribuído de forma ineficiente, levando a situações que dificultam a entrada e saída do local, bem como o armazenamento de pertences dos usuários nos armários (Figura 04).

Figura 04: Mochilas no piso devido à superlotação dos armários dificultando a passagem na entrada da biblioteca.

Com os armários dispostos no corredor, aproveita-se o espaço amplo de circulação dessa área e evita-se a aglomeração de pessoas dentro do setor, sugerindo-se ainda a compra de mais armários para dobrar a capacidade de armazenamento e evitar que as mochilas sejam deixadas no chão.

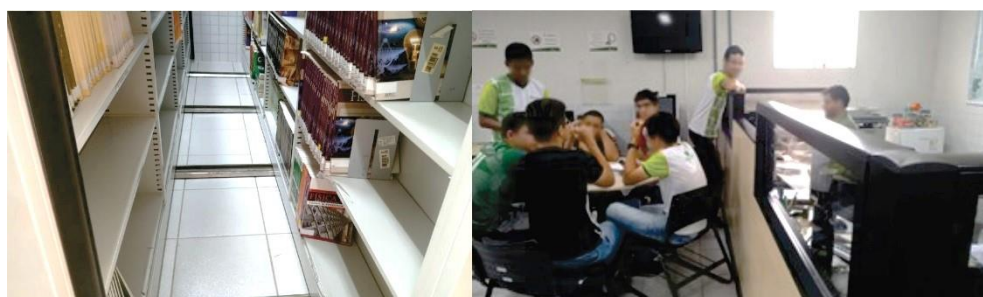
Os usuários também sentem dificuldades de acesso ao balcão de atendimento e para procura de livros pelas estantes (Figura 05), uma vez que trilhos no piso dificultam o acesso às estantes e a localização de mesa em frente ao balcão obstrui o contato com o servidor que faz devoluções e empréstimos.

Figura 05: Dificuldades de utilização do espaço devido ao trilho no piso e mesa em frente ao balcão.

fluxo de usuários.	
Aumentar o espaço entre as estantes, tornando-as fixas, retirando os trilhos e manivelas.	Os trilhos no piso interrompem a livre circulação e podem gerar acidentes, além de gerar corredores estreitos. Com a ação gera-se corredores acessíveis para circulação de quem procura pelos livros e livra-os de obstáculos.
Instalar cortinas nas janelas.	Promover maior conforto ambiental protegendo usuários de iluminação excessiva e ofuscante.
Criar um espaço de estudo exclusivo para cadeirantes, com mobiliário nas medidas compatíveis com a NBR 9050. É preferível que o mobiliário seja regulável para adaptar-se à altura da cadeira de rodas.	Com isso, atende-se às necessidades específicas de um público que até então, não foi considerado na configuração do ambiente.
Realocar objetos como totem de pesquisa e extintores de incêndio.	Atualmente estão em locais que obstruem a passagem. Busca-se torná-los acessíveis quando forem necessários sem causar incômodos à circulação.

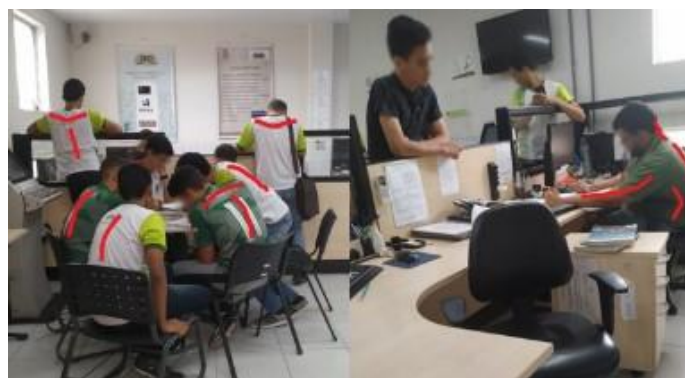
Esse item descreve a forma que os usuários utilizam o ambiente, e observando os alunos e funcionários, percebeu-se a adoção de posturas corporais impróprias, e muitas dessas posturas foram condicionadas pelas características do leiaute e do tipo de mobiliário. Assim, foram vistas posições prejudiciais à coluna, cabeça, membros inferiores e superiores no uso de cadeiras, mesas e acesso às prateleiras (ver Figura 06), ações que, quando repetidas em constante frequência, podem induzir ao aparecimento de Distúrbios Osteomusculares Relacionados ao Trabalho (DORT).

Figura 06: Verificação de posturas corporais inadequadas na realização de tarefas na biblioteca.

Retirar o sofá do ambiente.	A presença do sofá induz os alunos a utilizarem-no de forma inadequada e assumirem posturas nocivas. Também leva-os a conversas e geração de ruídos a quem está estudando.
Colocar estantes/prateleiras na área de trabalho dos bibliotecários, alterando leiaute e removendo os materiais em desuso para o depósito do <i>Campus</i> .	Essas mudanças vão liberar as mesas e o piso, guardando os livros e demais objetos em local adequado e gerando um melhor fluxo de circulação.
Criar um espaço exclusivo para pesquisa e estudo, com bancadas individuais e distante da área de maior	Garantir um ambiente propício à pesquisa e estudo, proporcionando maior silêncio e tranquilidade aos estudantes.

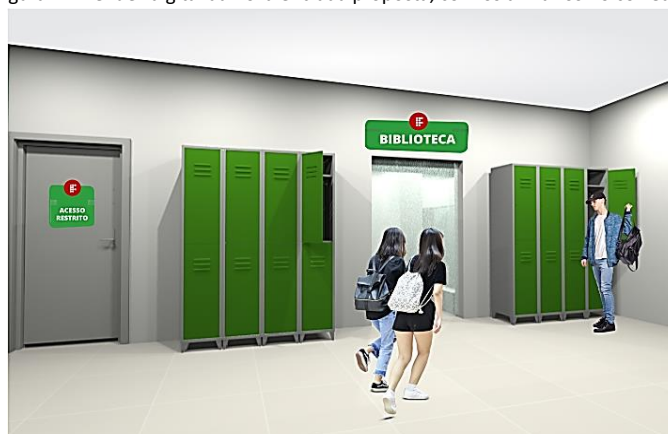
O novo leiaute propõe uma mudança no acesso à biblioteca, eliminando as portas antigas e abrindo um novo acesso pela parede lateral. Nesse acesso, o vão da porta foi alargado para 1,22m, para permitir melhor circulação dos usuários, inclusive para cadeirantes. Foram especificadas portas de vidro sinalizadas e abrindo para fora, seguindo o que é recomendado para rotas de fuga em caso de incêndios, além da transparência parcial permitir a permeabilidade visual entre interior e exterior do recinto. Os armários de guarda-volumes foram alocados do lado de fora da biblioteca (Figura 11).

Figura 11: Render digital da nova entrada proposta, com os armários no corredor.

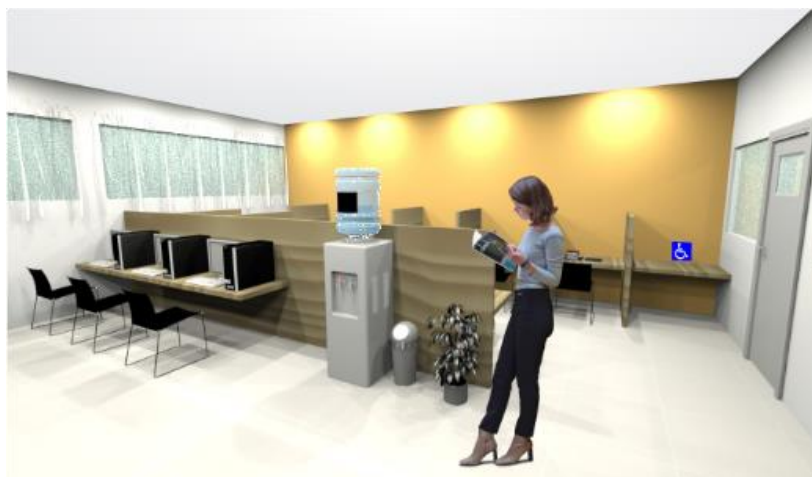
O lixeiro e o bebedouro foram agrupados no ambiente de estudos, com adequado espaço de circulação à frente e de fácil visualização e acesso, e a inserção de vegetação em vaso conferiu um aspecto ambiental agradável (ver Figura 12), característico da presença da natureza.

Figura 12: *Render* digital da área de pesquisa e estudos individuais.

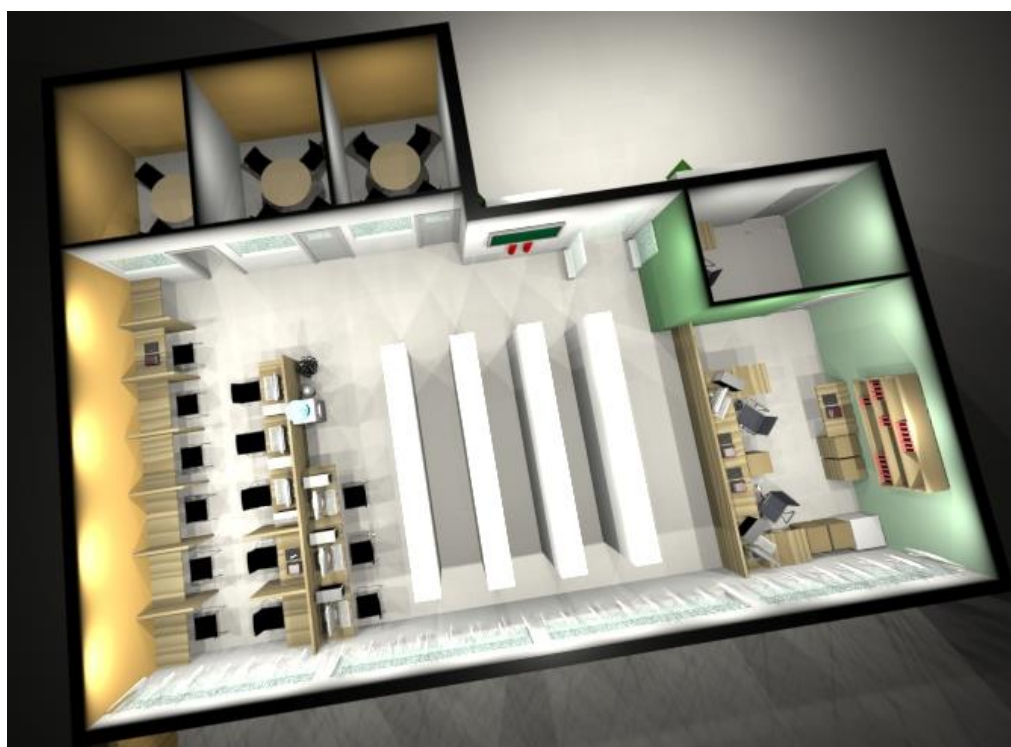
No tocante às atividades de estudos em grupo e de forma individual, foram destinadas áreas com barreiras físicas entre as diferentes atividades. Para estudos coletivos, foram criadas três salas independentes, onde além das mesas e cadeiras, propõe-se a inserção de lousas para resolução de exercícios, e portas de largura compatível à passagem de cadeiras-de-rodas. A figura 13 que se segue apresenta uma visão geral do projeto.

Figura 13: Render digital com vista superior geral do projeto proposto.
