Análise de uma habitação multifamiliar sobre os aspectos de conforto ambiental e ergonomia no município de Teófilo Otoni/MG

Analysis of a multifamily dwelling on aspects of environmental comfort and ergonomics in the municipality of Teófilo Otoni / MG

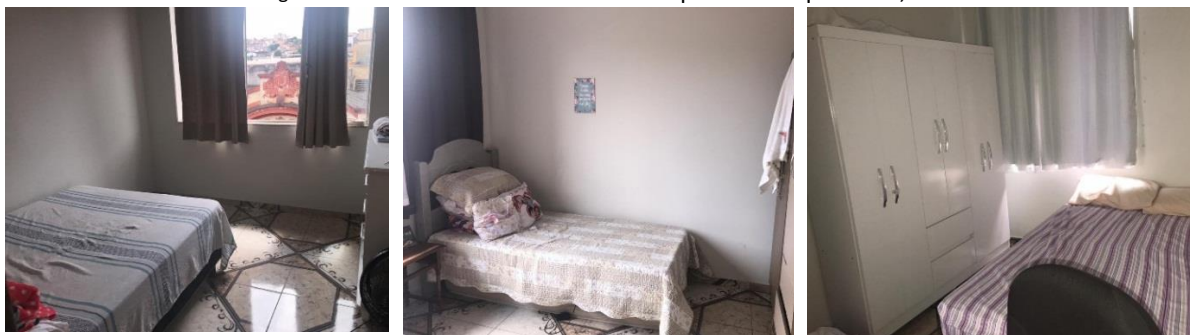
Figura 4: Distância entre a cama e os roupeiros nos quartos 1, 2 e 3

| Distância entre | Medida (cm) | Avaliação |
|---|---|---|
| Cama e roupeiro (Q1) | 104 | Atende |
| Cama e roupeiro (Q2) | 74 | Não atende |
| Cama e roupeiro (Q3) | 70 | Não atende |

A Figura 4 apresenta a distância entre a cama e os roupeiros/cômoda nos quartos 1, 2 e 3, respectivamente.

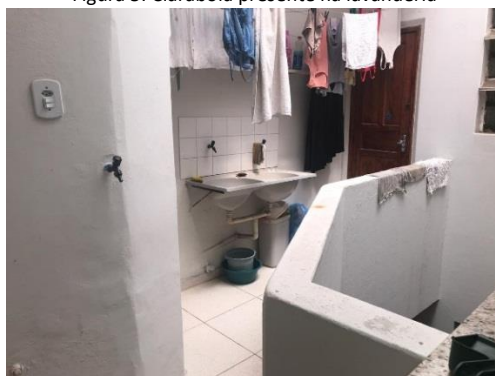
Figura 5: Claraboia presente na lavanderia

As áreas dos vãos em relação à área do piso estão relacionadas ao conforto lumínico da residência. A cozinha e a copa não atendem ao mínimo estabelecido pela legislação quanto a este parâmetro, afetando a iluminação do ambiente, uma vez que as aberturas não são suficientes para promover uma boa luminosidade natural. Ademais, a lavanderia também não possui janelas, porém este cômodo contém uma claraboia que auxilia na iluminação do ambiente, conforme Figura 5.
