ACESSIBILIDADE E ERGONOMIA: O CONTEXTO DO PARQUE ITAIMBÉ, EM SANTA MARIA-RS

ACESSIBILITY AND ERGONOMICS: THE CONTEXT OF ITAIMBÉ PARK, IN SANTA MARIA-RS

Figura 1 – Localização do Parque Itaimbé.

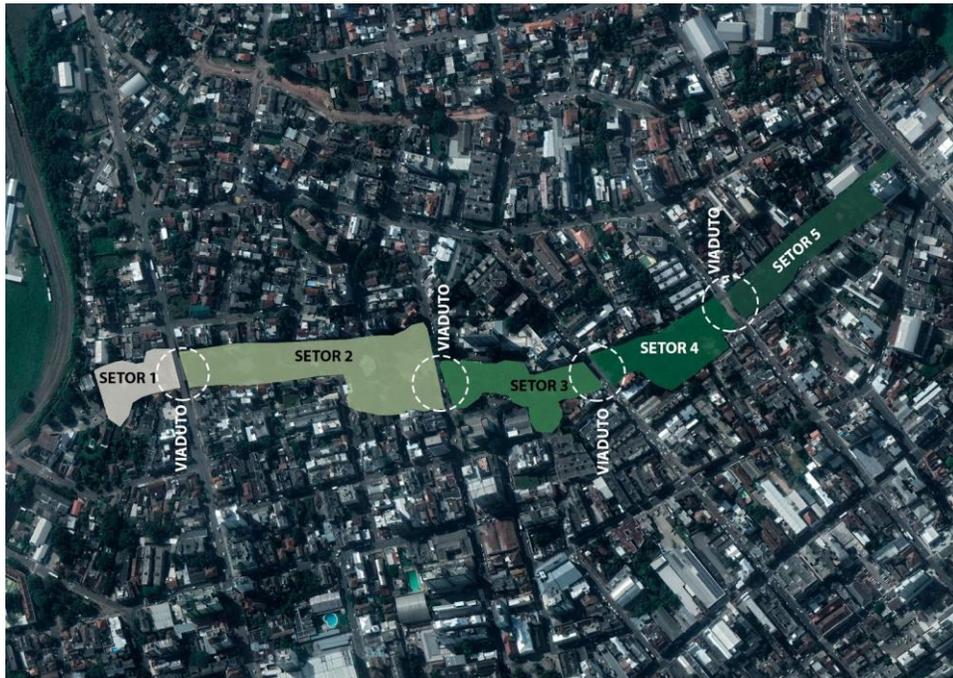
O parque Itaimbé está localizado no bairro Centro, na cidade de Santa Maria, e é composto por cinco setores, cada um contemplando aspectos culturais e de lazer, além de moradias e comércio. Estes setores estão delimitados por quatro viadutos: o Viaduto João Agostini, na Rua Pinheiro Machado, o Viaduto Castelo Branco, na Rua Tuiuti, o Viaduto Heitor Campos, na Rua Venâncio Aires e o Viaduto Costa e Silva, na Rua Silva Jardim (ROCHA; QUESADA, 2012). Os setores são divididos como “áreas”, de acordo com seus equipamentos urbanos e suas propostas (Figura 1), conforme Rocha e Quesada (2012):

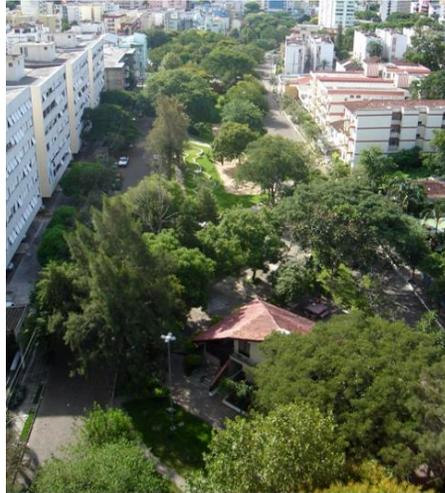
Figura 2 – Vista aérea do Setor 5 do Parque Itaimbé.

O *walkthrough* técnico foi realizado no dia 15 de agosto de 2021 no turno da tarde, entre as 15:50 e 16:20. O dia estava ensolarado com temperatura de 22°C, sensação térmica de 23,5°C e umidade relativa do ar em 60%, conforme dados coletados no aplicativo de temperatura do celular. O setor do parque escolhido foi o cinco (Figura 2), por ser um setor destinado ao lazer e recreação e, assim, sendo utilizado por uma variedade de usuários (idade, gênero, atividade praticada entre outros). Este procedimento possibilitou análises em relação a acessibilidade no que diz respeito ao uso, deslocamento, orientação especial e comunicação, assim como em relação às características ergonômicas do trecho analisado do Parque, bem como confirmar o uso de lazer e recreativo do setor.
