A PERCEPÇÃO DE PESSOAS COM BAIXA VISÃO QUANTO À ACESSIBILIDADE DE PRÉDIO DO CURSO DE ARQUITETURA E URBANISMO

***THE PERCEPTION OF PEOPLE WITH LOW SIGHT REGARDING THE
ACCESSIBILITY OF AN ARCHITECTURE AND URBANISM COURSE
BUILDING***

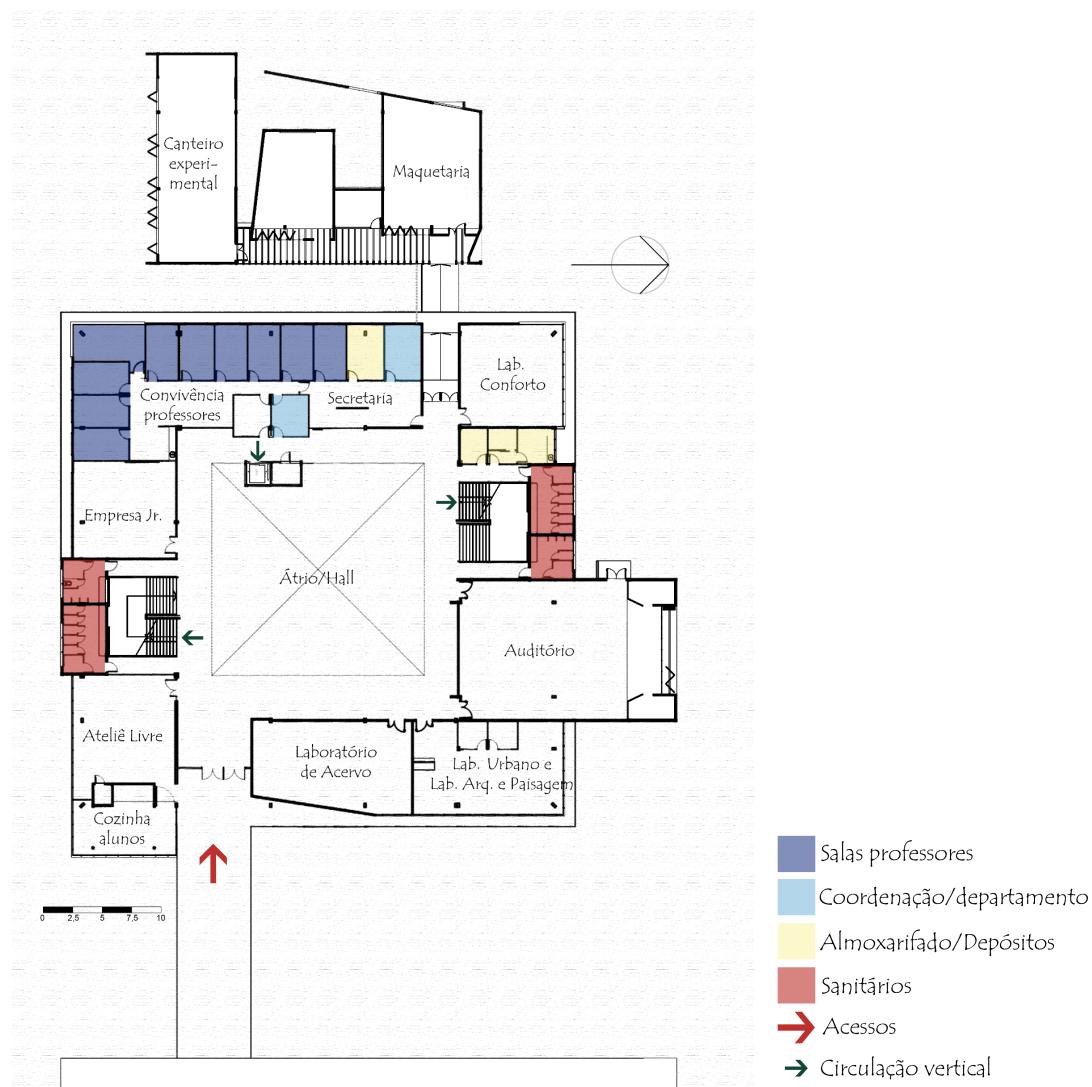
Figura 01 - Planta Baixa térrea do Edifício 9F/CAU UFSM.

O local de estudo foi o prédio do curso de Arquitetura e Urbanismo da Universidade Federal de Santa Maria (prédio 9F). O projeto do prédio foi iniciado em 2012, em uma Oficina Transdisciplinar com participação de docentes e discentes, entretanto só foi concluído e liberado para uso no final de 2019. Com o início da pandemia de Covid-19 no início de 2020, este acabou sendo subutilizado até o retorno às aulas presenciais. As Figuras 01 e 02 apresentam a planta do prédio, identificando cada um de seus elementos.

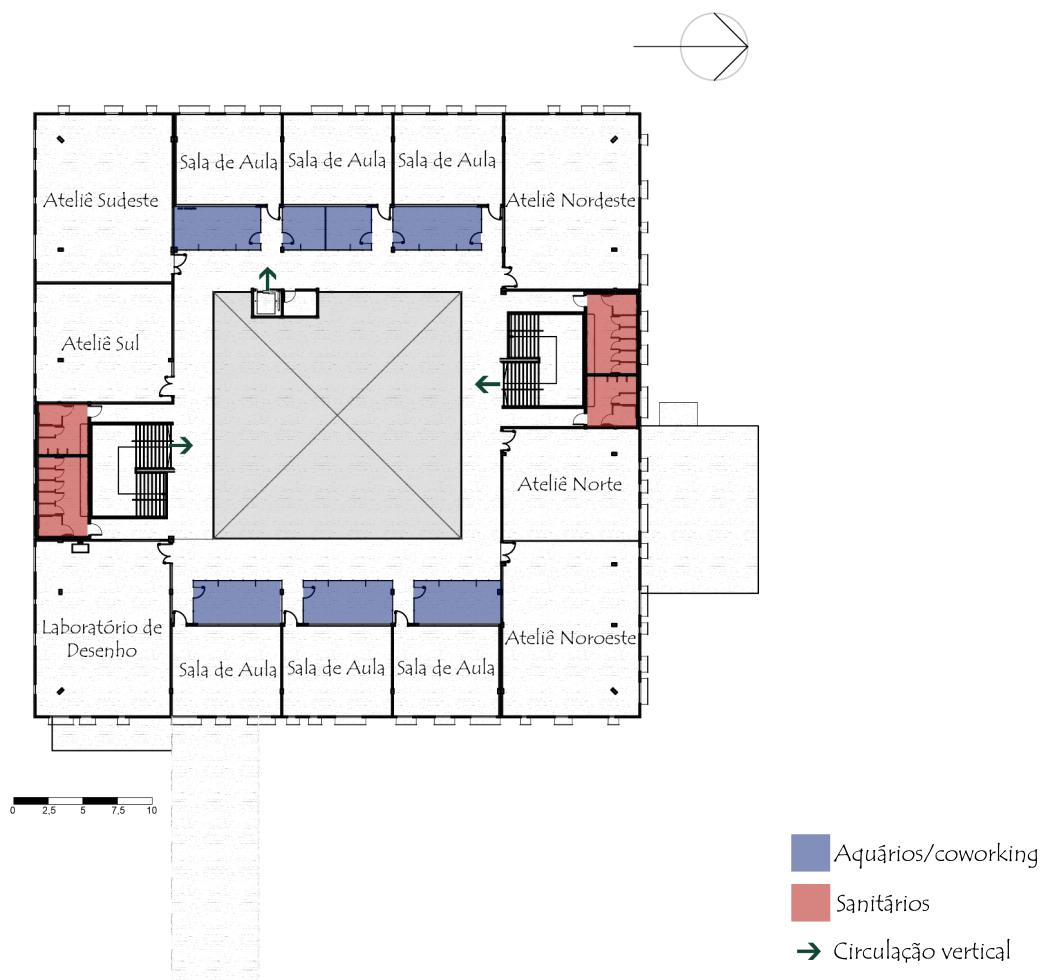
Figura 02 - Planta Baixa do segundo pavimento do Edifício 9F/CAU UFSM.

O edifício conta com áreas para convivência, eventos e desenvolvimento de pesquisas no térreo, com salas destinadas a alunos, professores e servidores, laboratórios de pesquisa e extensão e auditório, organizadas em volta de um átrio central. Já o segundo pavimento, é dedicado para as salas de aula, contendo ateliês de projeto, salas de aulas teóricas e espaços de coworking. A ligação entre os pavimentos acontece através de três blocos, posicionados em faces opostas: dois com lances de escada combinados a um conjunto de sanitários e um com a combinação de elevador e sanitário PCD. Todas as circulações verticais são marcadas com paredes estreitas e altas, nas escadas em tom escuro e no elevador em branco. Em um anexo externo ao prédio ficam os laboratórios de experimentação, tendo seu acesso pelo térreo, com auxílio de uma rampa, pela diferença na cota da implantação.

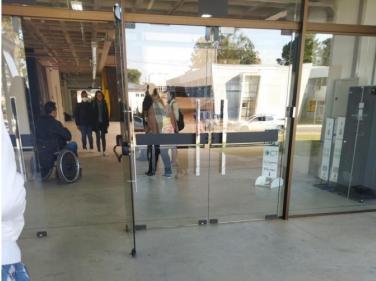
Porta de vidro no acesso ao prédio de difícil identificação quanto a estar aberta ou fechada. Também, falta calçada adequada para chegar ao prédio, visto que só há calçada para acesso por um dos lados.	Identificação na porta de tamanho maior e com cor contrastante. Além disso, a instalação de calçada no entorno, com piso tátil, até a entrada do prédio.

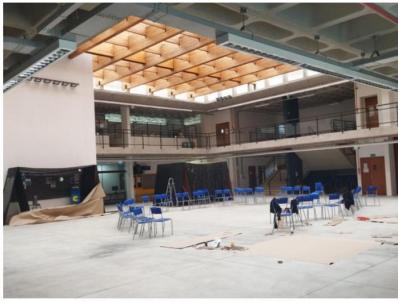
O Átrio central é muito amplo e não há elementos que permitam a orientação espacial, para saber onde estão as salas e qual caminho tomar.	Instalação de mapa anexado à parede, na altura dos olhos, com cores contrastantes. E como complemento, abaixo, um mapa tátil, indicando as direções e o layout do prédio.

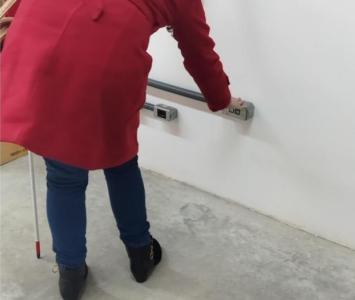
Tomadas dentro dos Aquários são de difícil identificação.	Instalação de sinalização, à altura dos olhos, que identifique onde estão as tomadas.

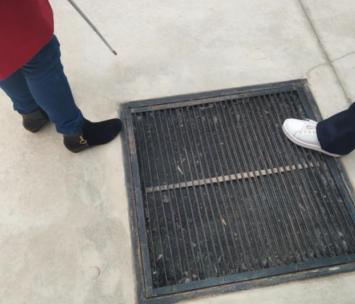
Grelhas no piso do átrio central são de difícil identificação.	Instalação de piso tátil de alerta no entorno, indicando o elemento.

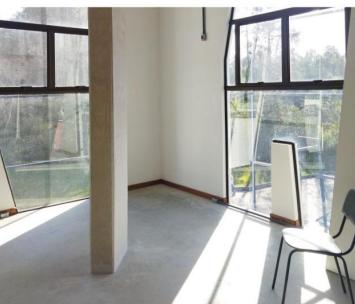
Pilares de cor e materialidade não contrastante dentro das salas de aula (atelês) são de difícil identificação.	Adaptação dos pilares para cores contrastantes e garantia da boa iluminação no ambiente.

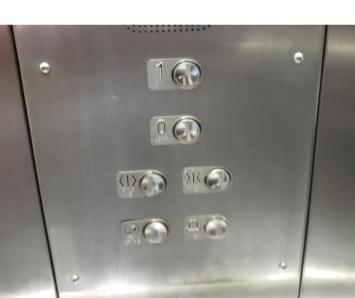
Botões do elevador são de tamanho pequeno e difícil identificação.	Instalação de números maiores e em cores de maior contraste.

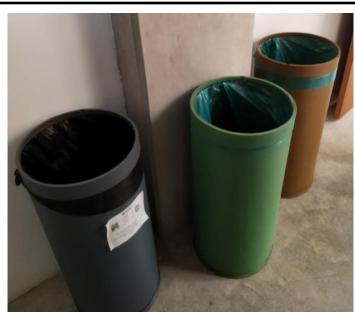
As lixeiras do corredor são difíceis de identificar apenas pelas cores.	Instalação de sinalização, à altura dos olhos, que identifique cada lixeira.

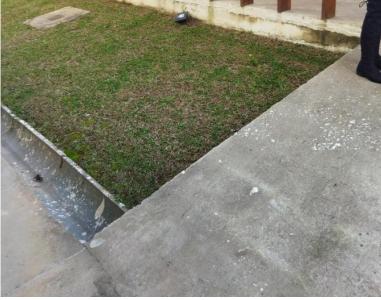
<p>Desnível e mudança de ambiente no acesso ao anexo da maquetaria são de difícil identificação, além de não haver guarda-corpo.</p>	<p>Instalação de piso tátil indicando direção e guarda-corpo.</p>

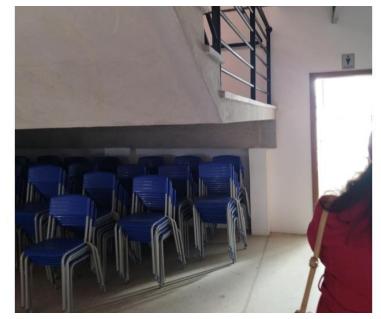
<p>Patamar da escada de difícil identificação, representando uma barreira aérea.</p>	<p>Instalação do piso tátil de alerta, ou até mesmo o fechamento do vão.</p>

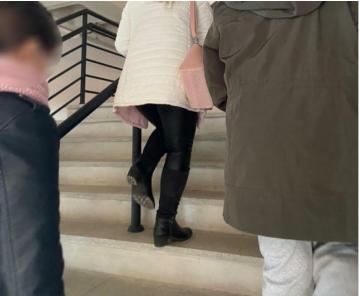
O baixo contraste entre o espelho e o piso nas escadas dificulta a identificação dos degraus.	Adaptação dos degraus para cores contrastantes ou com barra colorida texturizada na borda.

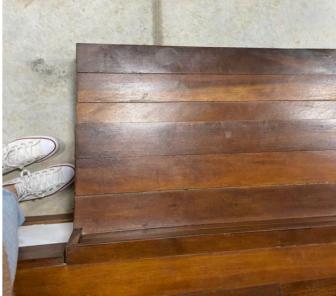
Os degraus da escada de acesso ao palco no auditório causam confusão visual quando vistos de cima, sendo difícil identificá-los. O acabamento da madeira com verniz cria pontos de iluminação exagerados que parecem irregularidades na superfície.	Adaptação dos degraus para cores contrastantes ou com barra colorida texturizada na borda. Além de substituição do acabamento da superfície por um impermeabilizante sem brilho.

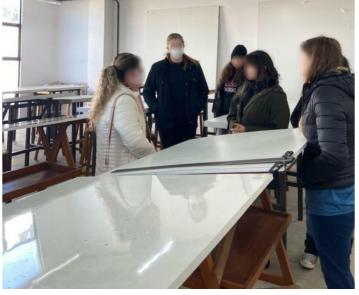
Todas as superfícies serem de cores claras provoca cansaço visual com maior rapidez.	Adaptação da superfície das classes, substituindo ou incluindo revestimento de cor mais escura.

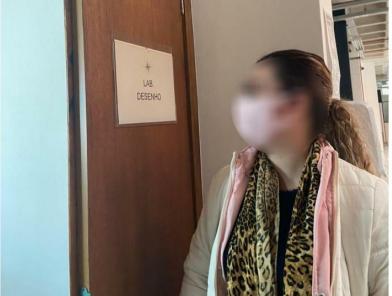
As placas de identificação das salas e placas com horários de aula com a fonte muito reduzida e em papel reciclado, que não proporciona contraste e dificulta a leitura.	Adequação do tamanho e cor das placas nas portas, além de utilização de fitas etiquetadoras em braille para proporcionar maior acessibilidade.

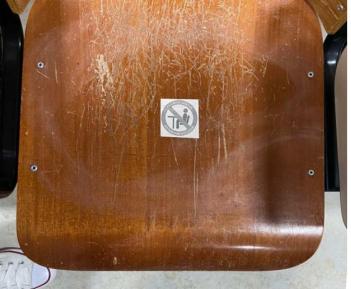
<p>Os adesivos colados nas cadeiras do auditório que identificam um pedido para o usuário não sentar são muito pequenos, impossibilitando a leitura.</p>	<p>Instalação de adesivos maiores e com uma fonte grande.</p>

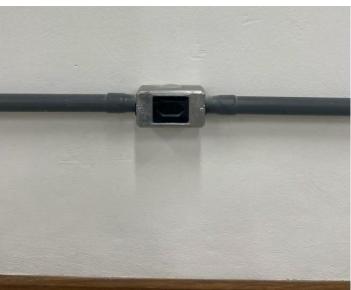
<p>A cor preta das tomadas dificulta a identificação do tipo de entrada.</p>	<p>Substituição do miolo de todas as tomadas por um com cor que contraste com a entrada, ou instalação de adesivos com a identificação do tipo de entrada.</p>

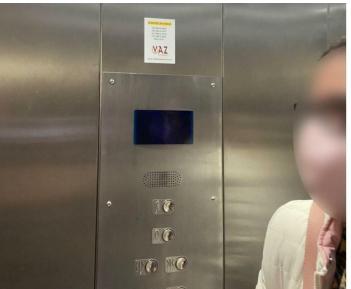
<p>O adesivo com contatos de emergência é muito pequeno e de difícil percepção.</p>	<p>Adequação do adesivo para um tamanho maior e mais destacado.</p>

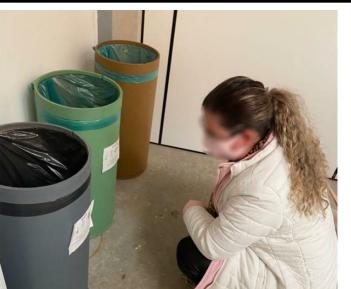
<p>As placas que identificam o tipo de lixeira têm fontes muito pequenas e as cores dificultam a identificação. Mesmo perto das placas, a participante não conseguiu ler as informações.</p>	<p>Substituição das placas por outras com fontes maiores e realocadas à altura dos olhos.</p>

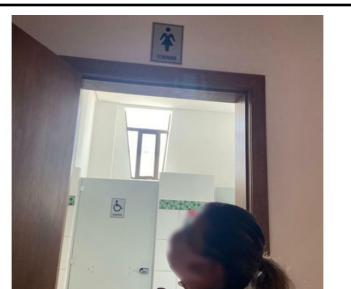
<p>A sinalização do sanitário fica acima da porta, o que dificulta a identificação do feminino ou masculino.</p>	<p>Adequação da sinalização para a altura dos olhos e tanto dentro quanto fora da porta.</p>

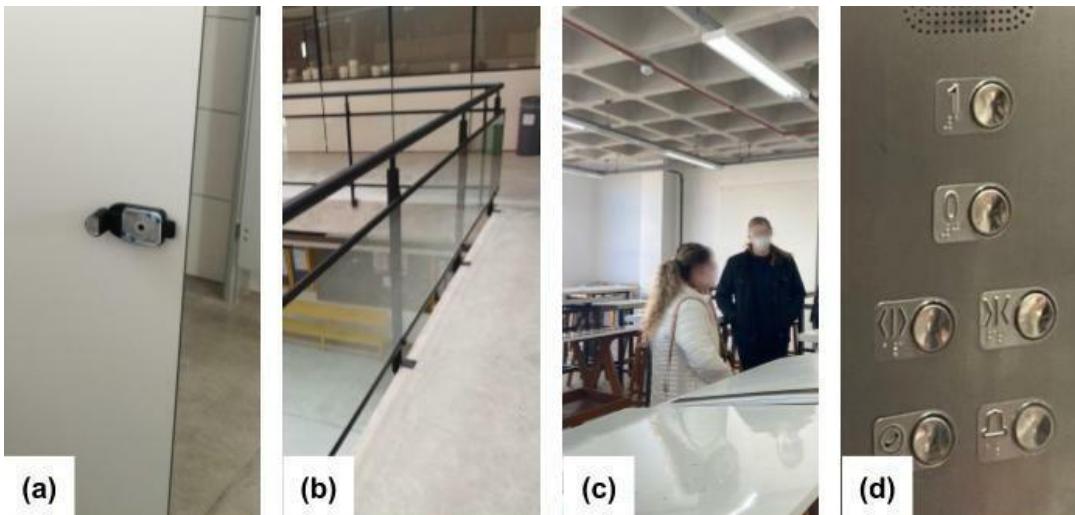
Figura 03 - Imagens dos pontos positivos.

Além das barreiras detalhadas nos Quadros 01 e 02, as usuárias apontaram alguns pontos positivos nas instalações do prédio, com condições favoráveis ao uso por pessoas com baixa visão. Dentro dos banheiros do prédio, foi observado que as fechaduras das cabines (Figura 03 a) são convenientes pela sua cor escura em contraste com a cor clara da porta. O trinco é de fácil uso, não de difícil encaixe ou que exija muita precisão. No segundo pavimento do prédio, os guarda-corpos (Figura 03 b) são de cor escura, bastante contrastante e portanto, fáceis de identificar. O mesmo acontece com os corrimãos das escadas por serem escuros e terem alto contraste com o piso claro. No laboratório de desenho (Figura 03 c), a iluminação é bem distribuída, o que ajuda na visualização para a execução de tarefas. Dentro do elevador, os botões de comando (Figura 03 d) foram de fácil identificação, principalmente pelos caracteres em relevo (também possuem braille).
