## ACESSIBILIDADE EM ESPAÇOS PÚBLICOS: PRAÇA DO LAGO JACAREY EM FORTALEZA - CE

### ACCESSIBILITY IN PUBLIC SPACES: JACAREY LAKE SQUARE IN FORTALEZA - CE

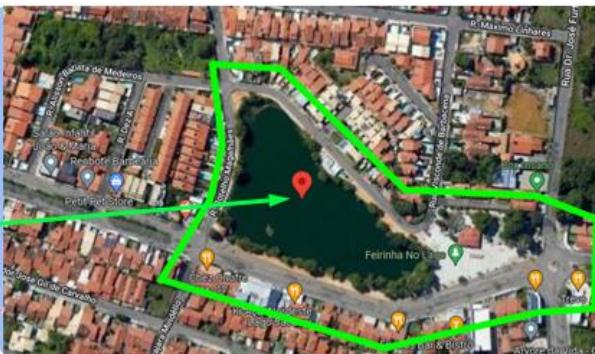
Figura 2: Delimitação do entorno e Praça do Lago Jacarey

O Lago Jacarey se constitui uma pequena lagoa urbana localizada na Zona Sul da cidade de Fortaleza, mais precisamente entre os bairros Cambeba e Cidade dos Funcionários (Figuras 1 e 2). O interesse por este espaço se deu pelo fato de seu entorno se apresentar com uma configuração de mudança para uso misto, com predominância de residências, e nos

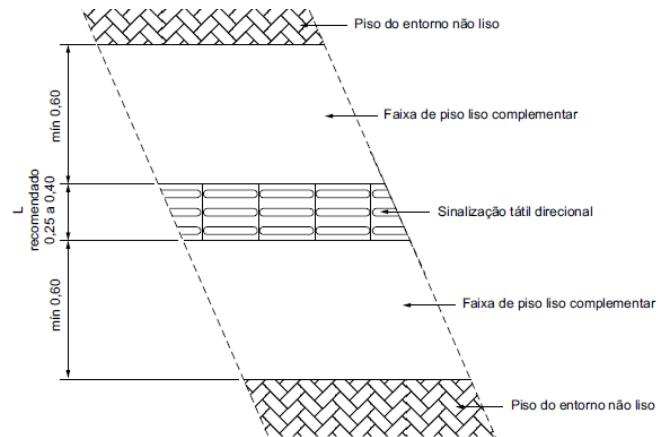
Figura 4: Sinalização tátil direcional em piso com faixa lateral com piso liso complementar

No geral, deve-se manter as condições atuais, exceto no espaço contíguo ao piso tátil, onde deve ser inserido piso liso complementar conforme indicação da norma e quanto a manutenção, recondicionar os blocos que sofreram “afundamento” do substrato.

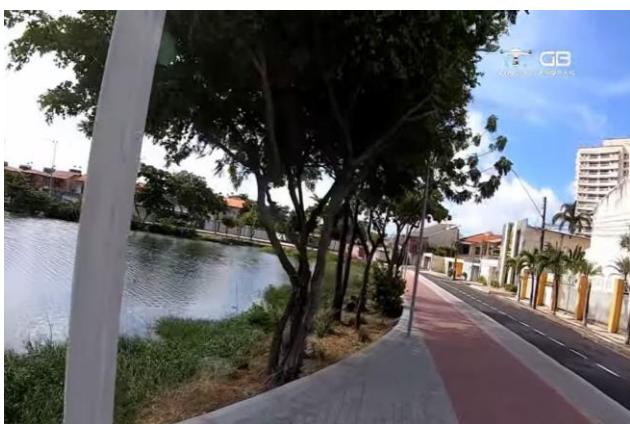
As calçadas da praça são bem largas, com larguras superiores a 2 metros (Figura 5). Quanto aos obstáculos, foi constatado apenas uma placa de sinalização localizada muito próxima ao piso tátil (Figura 6). Não se apresentam obstáculos aéreos.

Figura 5: Vista de trechos da praça.

No sentido de melhorias nestes quesitos, deve-se manter as condições atuais, mediante observação e manutenção das calçadas, assim como da vegetação analisada, para que não haja interferência na faixa livre; outro aspecto, em função da apropriação por parte dos moradores e feirantes, é a fiscalização dos objetos inseridos pelos usuários comerciantes, a fim de prevenir obstáculos propiciados por barreiras atitudinais (Figuras 7 e 8).

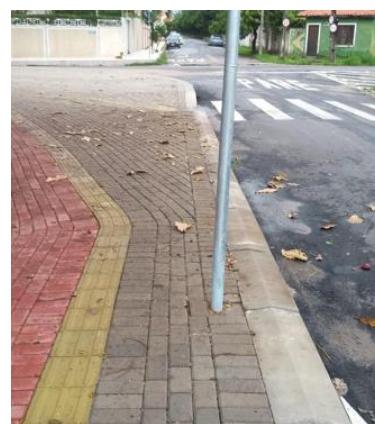
Figura 6: Placa localizada próxima ao piso tátil.

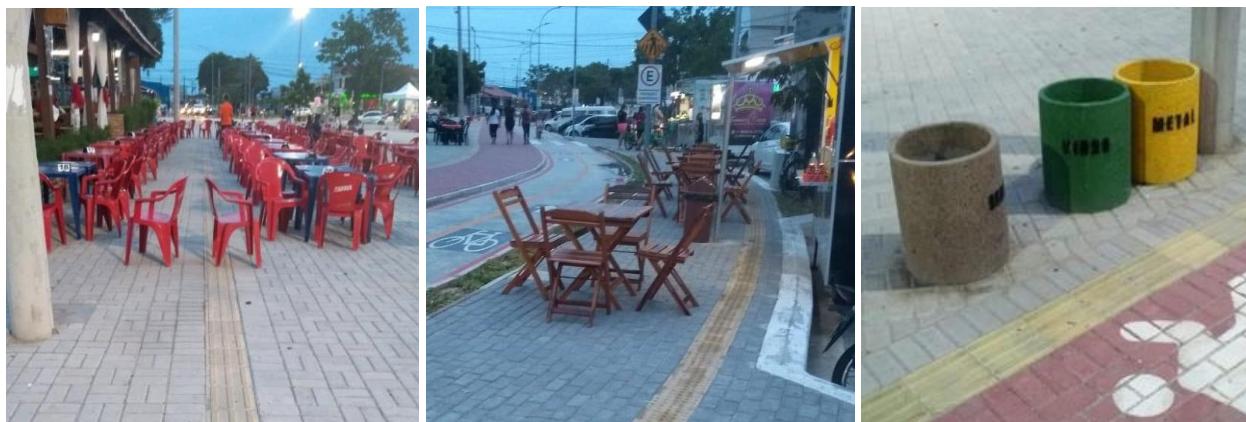
Neste sentido, quando se encontra um espaço público em que o piso direcional, que pode auxiliar na autonomia das pessoas com deficiência visual, interrompido por atividades de outrem ou barreiras atitudinais, onde não se encontra um mapa tátil, que poderia favorecer a orientação e observação geral do lugar por todos, inclusive por PcDV, bem como por conta dos obstáculos encontrados no trajeto do piso tátil e da faixa livre, como lixeiras, poste de iluminação, canteiros, disposição de barracas, mesas e cadeiras, constata-se que o conceito de desenho universal ainda falta muito para ser assimilado (Figuras 7, 8 e 9). Além disso, para PcDV, perceber que estes espaços estão obstruídos causa um desconforto e, citando novamente Duarte e Cohen (2018),

Figura 7, 8 e 9: Obstáculos encontrados no trajeto do piso tátil e da faixa livre,

Para transformar estas situações de barreiras atitudinais em situações positivas, de forma mais ampla, seria necessário multiplicar campanhas sobre o assunto, se fazer demonstrações públicas do que vem a ser barreira atitudinal, e, de forma mais específica, demarcar área de mesas e cadeiras, para não haver avanço sobre o piso tátil; posicionar as lixeiras fora da faixa livre de 1,20m. Ainda sobre piso tátil, este é utilizado na cor amarela, o que possibilita contraste com o piso da calçada.

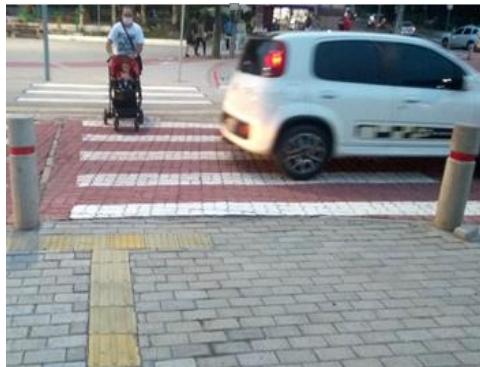
Em algumas faixas elevadas, o piso tátil de alerta encontra-se em apenas uma parte das extremidades, não contemplando todo o limite paralelo (Figura 10). Ademais, em todo o perímetro do lago não há piso de alerta. Além disso, a rota não possibilita autonomia segura a

Figura 10: Piso de alerta em só uma parte da faixa de pedestre

Figura11: Pintura branca sobre o piso tátil

Nas faixas de pedestres que conectam a calçada da praça à uma calçada intermediária, os blocos do piso direcional foram cobertos por pintura branca de sinalização de pedestres, podendo, desta forma, ser um obstáculo às pessoas com baixa visão (Figura 11).

No sentido de melhoria sobre estes aspectos, define-se a remoção da tintura branca dos blocos de piso tátil cobertos; adição do piso direcional, perpendicularmente, nas faixas elevadas e de pedestre. Nas faixas elevadas, piso de alerta em toda extremidade paralela de 4m. Inserir piso tátil de alerta em todo o perímetro do lago, para sinalizar no sentido evitar acidente, embora, neste caso, sendo o desnível para o lago acima de 60m em alguns trechos, seria mais seguro ter um guarda-corpo de proteção (Figuras 5, 12 e 16).

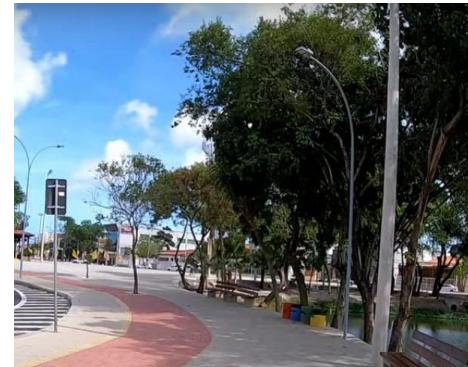
Figura12: Contorno do lago sem piso de alerta e proteção de guarda-corpo e Piso tátil sem conexão com mobiliário fixo

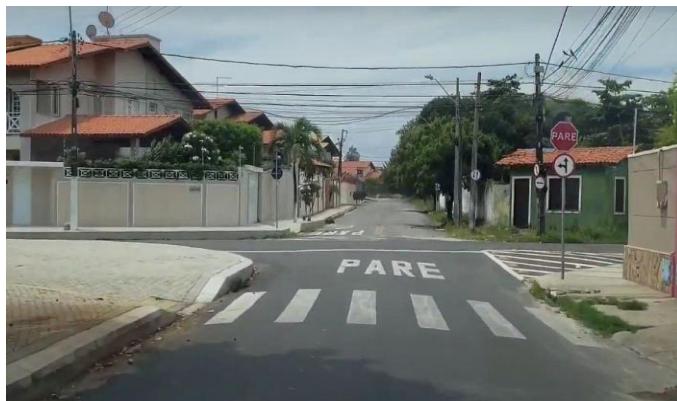
A faixa de pedestre existente possui pintura em boa qualidade e rebaixamento nas calçadas da praça e da outra extremidade, mas não possui piso direcional perpendicular a faixa. Na calçada oposta foi observada a existência de muito capim cobrindo o rebaixamento da calçada, tornando a faixa praticamente inutilizável (Figura 14).

Figuras 14: Rebaixo e faixa de pedestre

Para adequação deste aspecto avaliado, deve ser instalado piso direcional na dimensão perpendicular à faixa para garantir o deslocamento seguro por PcDV; bem como, o trabalho de manutenção com a retirada do capim existente na calçada oposta à praça.

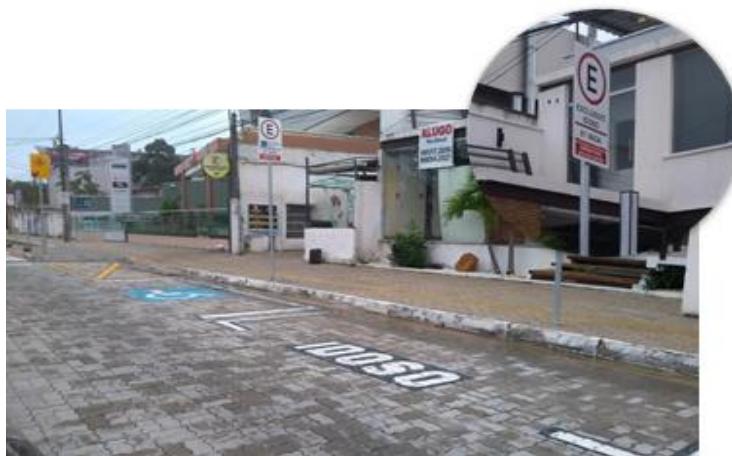
Na visita ao espaço, objeto de estudo, no estacionamento no entorno da praça, existem cinco vagas destinadas para idosos e três vagas destinadas para PCD. Quanto à sinalização vertical e horizontal, há atendimento das normas recomendadas (Figura 15). A área livre de 1,2m para circulação existe apenas na vaga próxima à esquina da Av. Viena Weyne com a R. Ubirajara Mindêllo.

Figura 15: Vaga reservada de PCD e Vaga de Idoso e Sinalização Vertical  
Fonte: Acervo Pesquisa

Como forma de adequar as questões assinaladas, podem ser mantidas as condições atuais de sinalização, mediante observação e manutenção das pinturas e placas; inserir sistema de drenagem próximo às vagas para cessar o alagamento, a drenagem nas guias rebaixadas é sempre um ponto problemático; definir área livre acompanhada de rampa com acesso à calçada, através da guia rebaixada nas demais vagas.

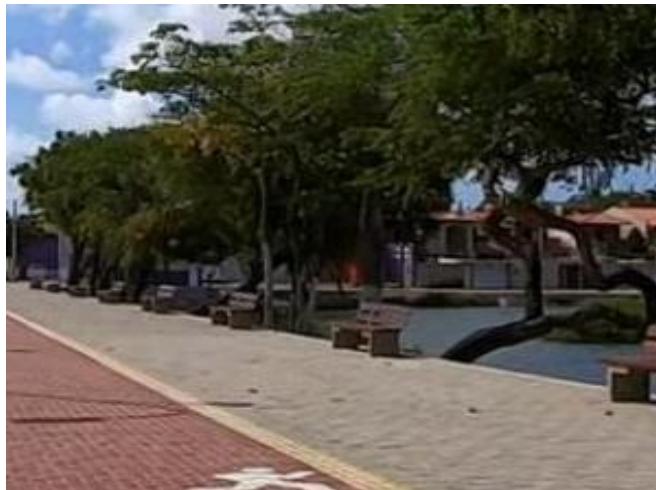
O mobiliário de acomodação e repouso das pessoas torna o ambiente agradável e aconchegante. Observa-se a presença de bancos localizados próximos à margem do lago, fora da área de circulação e, geralmente, em área provida de sombreamento. Os bancos possuem estrutura de concreto e assento e encosto de madeira e se encontram em ótimo estado de conservação (Figura 16). O fato de terem encosto é ponto positivo para o conforto de usuários idosos. Quanto ao percurso sinalizado para PcDV, não existe piso direcionando para os bancos. Aqui, mais uma vez se observa a falta de segurança no desnível para o lago sem um guarda-corpo (Figura 16).

Figura 16: Bancos/ Desnível acentuado do lago sem guarda-corpo.

Pela pequena distância da rota de piso tátil direcional, poderia ter a implantação de sinalização tátil para formação de rota acessível, garantindo autonomia de acesso aos bancos para pedestres, no caso de PcDV.

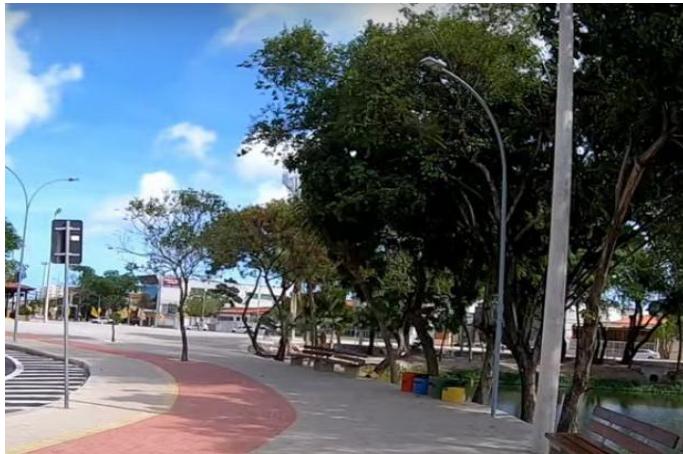
Existe uma boa distribuição dos postes de iluminação, adequadamente espaçados em toda sua extensão. Estão posicionados nas duas extremidades da calçada (na dimensão da largura) e se encontram fora da área de circulação (Figuras 17).

Figuras 17: Poste de iluminação.

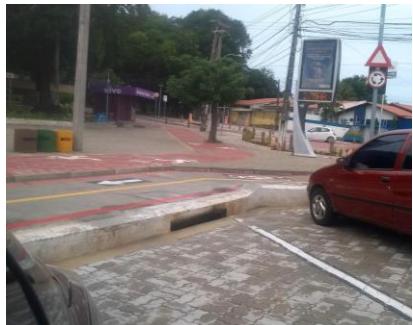
Foi identificada presença de bocas de lobo (Figura 20) em áreas desniveladas da praça, sem se configurar como problema para a acessibilidade. Não foi observada a existência de grelhas de drenagem, o que é indispensável para evitar alagamento, inclusive nos rebaixamentos de calçada (Figura 21) e na ciclofaixa (Figura 22).

Figura 20: Boca de lobo.

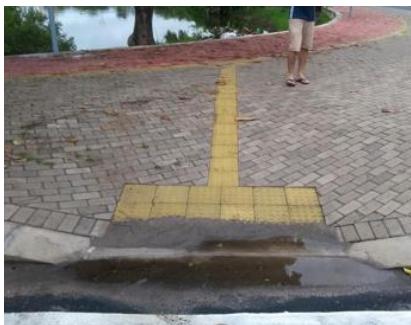
Figura 21: Rebaixamento de guia alagado.

Nestes casos, para adequação, é necessário a instalação de grelhas, com espaçamento máximo de 15mm, fora do fluxo principal de circulação e com sentido perpendicular a ela.

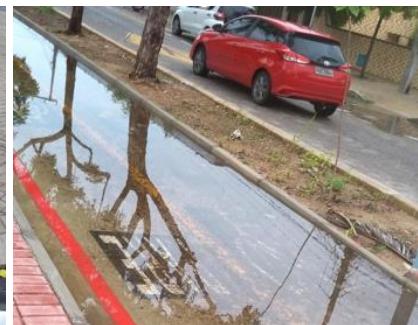
Figura 22: Ciclofaixa alagada.
