## A CAMINHABILIDADE UTILIZADA COMO INSTRUMENTO DE AVALIAÇÃO E ESTÍMULO À ACESSIBILIDADE DE PEDESTRES: ESTUDO DE CASO NA RUA DE ACESSO AO IFPB CAJAZEIRAS

### *WALKABILITY USED AS A INSTRUMENT TO EVALUATE AND STIMULATE PEDESTRIAN ACCESSIBILITY: A CASE STUDY ON THE ACCESS STREET TO IFPB CAJAZEIRAS*

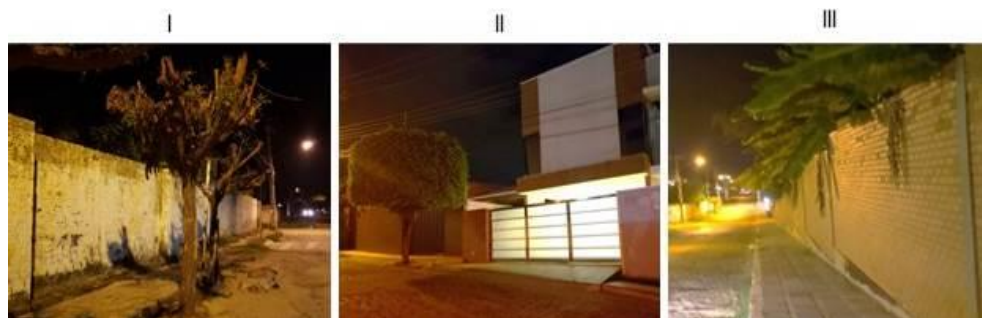
**Figura 5** – Fachadas da rua.

O público de classe média/alta do bairro também não contribui para uma rua atrativa ao pedestre, pois se isolam dentro de grandes paredões fechados (Figura 5I e 5II), mesmo o *campus* do IFPB que é um espaço semipúblico tem um grande muro dentro do segmento 4 (Figura 5III), impossibilitando a permeabilidade visual.

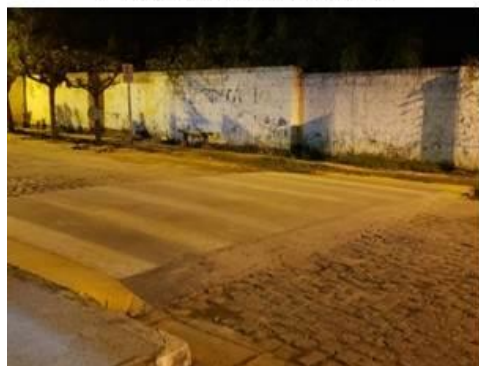
I – Faixa de pedestre elevada

Inclusive, esta rua não tem dispositivos de acessibilidade urbana efetivos, pois a faixa de travessia de pedestres elevada (Figura 7I) liga o campus do IFPB a uma calçada não formalizada, tomada por vegetação rasteira e inadequada para o deslocamento mesmo para pessoas que não tem qualquer restrição de mobilidade, e as rampas implementadas recentemente, como a exposta na Figura 7II foram instaladas em calçadas que não apresentam rota contínua acessível, cheias de buracos, degraus ou mesmo sem a própria delimitação da calçada.

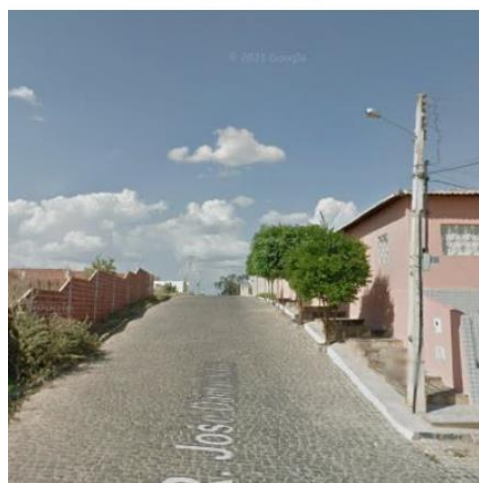
I – Visão diurna

Quanto à **Segurança Pública**, com exceção dos segmentos 1 e 4, os demais não pontuaram na categoria, resultando em pontuações individuais e em geral como insuficiente, com o índice 0,32 (como apresenta a Figura 6E). Este resultado se deve à ausência completa de iluminação dedicada aos pedestres e o reduzido fluxo de pedestres nos turnos diurno e noturno, garantindo a segurança local da presença humana, como é possível observar nas fotos dos segmentos 1 e 9 da entrada da rua de estudo, onde a Figura 8I apresenta o contexto diurno e a Figura 8II, noturno.

**Figura 8** – Trecho da entrada da rua de estudo: segmentos 9 (à esquerda) e 1 (à direita).
