HOTELARIA E ACESSIBILIDADE: Análise de nove hotéis em Fortaleza - CE

HOSPITALITY AND ACCESSIBILITY: ANALYSIS OF NINE HOTELS IN FORTALEZA

Este trabalho visa analisar, de forma breve, as condições de acessibilidade de nove hotéis dos bairros Meireles, Moura Brasil e Praia de Iracema em Fortaleza, obedecendo os seguintes critérios de avaliação: acessos, sinalizações, circulações horizontais e verticais, as suítes acessíveis e os sanitários acessíveis coletivos. Esta pesquisa gerou resultados qual-quantitativos referentes às condições de mobilidade de pessoas com deficiência em ambientes hoteleiros.

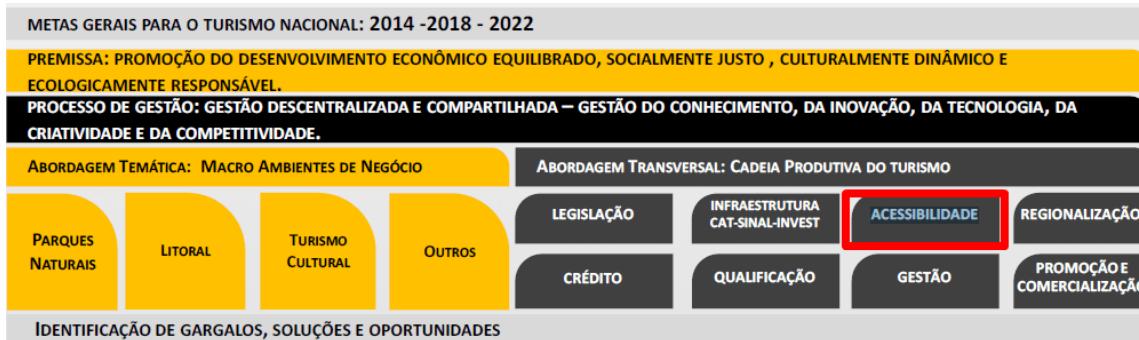
Diagrama 1: Metas Gerais para Turismo Nacional.

De um modo geral, no Brasil, o período de 2014-2022 o quadro de metas gerais para o Turismo Nacional, conforme *Tabela 8 – Marco Lógico – Agenda Estratégica e PNT em ação*, do Plano Nacional de Turismo (2013-2016), enquadra a *acessibilidade*, como abordagem transversal para cadeia produtiva do turismo (Diagrama 1), sendo isso uma forma positiva pelo fato de esta inserção estar em política pública nacional na transversalidade, o que implica num direcionamento que passa a pertencer a uma característica a ser adotada doravante nas políticas de turismo. Associado a isto, o Decreto n. 9.296/2018, em seu Art. 1º, assinala:

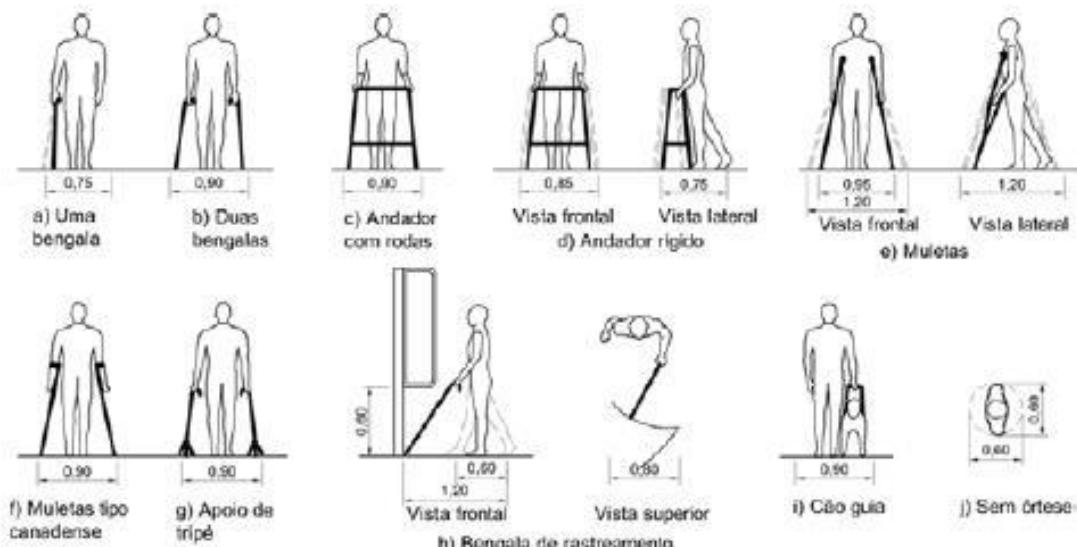
Figura 01: Dimensões de circulações para deslocamentos em pé e em cadeira de rodas.

Uma referência básica importante é a que se apresenta para deslocamento de pessoas em pé e em cadeira de rodas (Figura 01), porque vai definir circulações e espaços de passagens, lembrando que a circulação nos hotéis tem um fluxo de malas/bagagens além das pessoas. Nas circulações, é importante ressaltar que todos os desniveis a partir de 5mm devem ser eliminados, uma vez que 5mm já é um impedimento para as pessoas em cadeira de rodas. Podendo causar acidente, pois tanto a cadeira de rodas como pessoas idosas podem tropeçar.

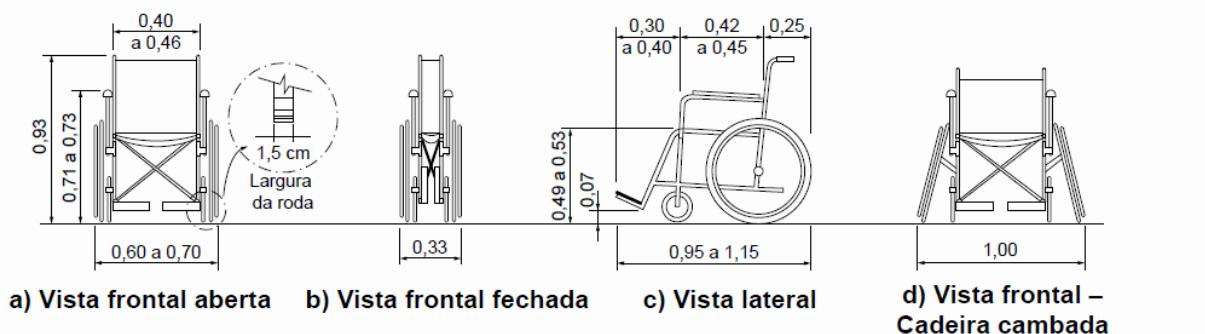
Figura 02: Cadeira de rodas manual, motorizada e esportiva.

A constatação das dimensões das cadeiras de rodas também ajuda a entender a necessidade de espaços de circulação e de passagem (Figura 02). Em hotéis, é necessário verificar a condição de circulação e manobras de cadeiras de rodas, em todos os ambientes, principalmente nos que compõem uma rota acessível, incluindo desde os acessos (entradas, estacionamentos e garagens), balcão de recepção, elevadores, espaço de lazer e convivência (bares, restaurantes, decks, piscinas, spas, academias, *halls*, salões de convenções, auditórios, etc) e suíte acessível. Lembrando que os ambientes de funcionário, mesmo não necessariamente estarem em rotas dos hóspedes, também devem ser acessíveis.

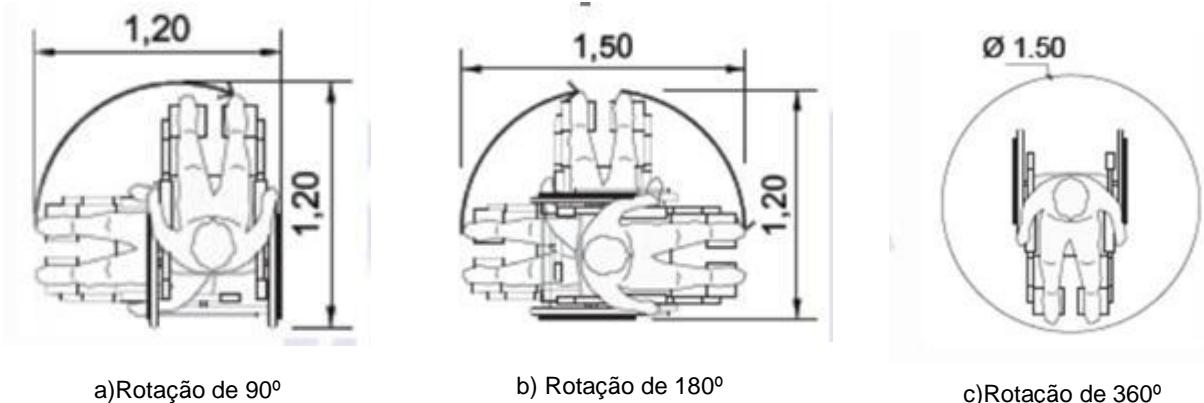
Figura 03: Área para manobra de cadeira de rodas sem deslocamento.

Entender os movimentos realizados na cadeira de rodas vai elucidar a necessidade das manobras que as pessoas precisam fazer, isso explica a circulação de hotel ter no mínimo 1,50m pelo fato de que a pessoa em cadeira de roda possa fazer o giro completo em uma circulação (Figura 03).

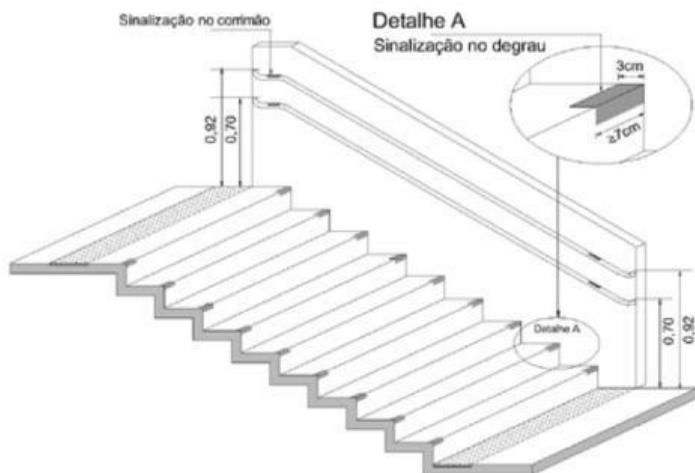
Figura 04: Sinalização de degraus.

Nas circulações verticais, como escadas, é necessário a sinalização para a orientação tanto de pessoas com baixa visão quanto pessoas cegas, bem como a colocação de corrimãos duplos para pessoas de alturas diversas (Figura 04).

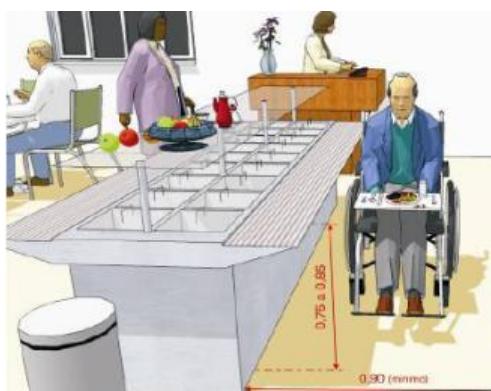
Figura 05: Acessibilidade em locais de alimentação.

Nos ambientes com serviço de alimentação, deve-se atentar para os locais de passagem e acesso às mesas e acesso ao balcão de serviço. O item 9.3.3.3 da NBR 9050/2015 assinala que “*as superfícies de apoio para bandeja ou similares devem possuir altura entre 0,75 m e 0,85 m do piso (Figura 05). Deve ser garantida circulação adjacente com largura de no mínimo 0,90 m*”.

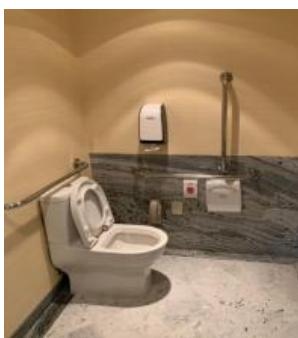
Figura 07: Banheiro acessível.

A bacia sanitária acessível deve estar na mesma altura que a cadeira de rodas para permitir a transferência da pessoa com o menor esforço físico possível. A barra vertical auxilia as pessoas com mobilidade reduzida a se levantar e se sentar na bacia sanitária com o menor esforço físico possível. Isto deve acontecer no banheiro da suíte acessível e nos banheiros acessíveis em outras áreas do hotel (Figuras 07 e 08).

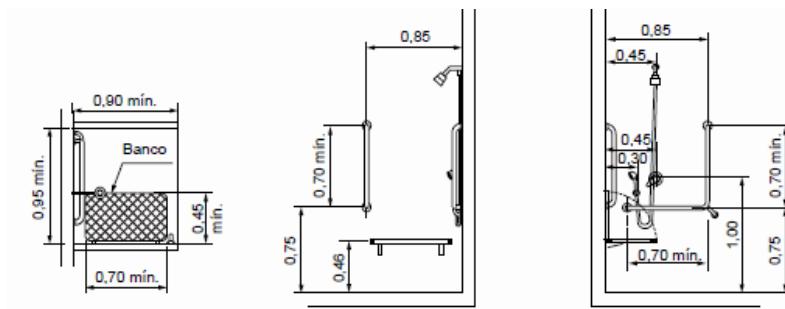
Figura 09: Box para chuveiro.

Ainda no banheiro da suite, é necessário que, conforme a recomendação da NBR 9050/2015, no item 7.12.3, as “*barras de apoio em boxes para chuveiros devem ser providos de barras de apoio de 90° na parede lateral ao banco, e na parede de fixação do banco deve ser instalada uma barra vertical* (Figura 09).

Desnível do piso do boxe do chuveiro e vestiários devem observar as seguintes características: a) ser antiderrapantes; b) estar em nível com o piso adjacente, uma vez que cadeiras de banho se utilizaram destes, é recomendada uma inclinação de até 2 % para escoamento das águas do chuveiro para o ralo; c) grelhas e ralos devem ser posicionados fora das áreas de manobra e de transferência. É recomendado o uso de grelhas lineares junto à parede oposta à área de acesso. (NBR 9050/2015, p. 108).

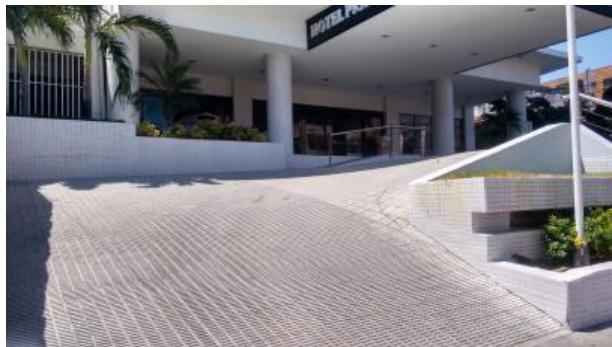
Ao analisar os resultados é possível constatar que todos os acessos dos hotéis visitados precisam de adequação por não atenderem por completo as demandas definidas pelas normas vigentes para a circulação de pessoas com deficiência. Entre os problemas, podem ser mencionados a inexistência de guias rebaixadas nas calçadas correspondente às faixas de pedestres, passeios com pisos trepidantes e com inclinação transversal superior a 3%, o mobiliário e a vegetação que muitas vezes são obstáculos para a livre circulação dos usuários e, ainda, a inexistência de rampas de acesso ou a existência de rampas com inclinação superior à 8,33% (Figura 11), bem como a carência de corrimãos e sinalização tátil e visual (Figura 12).

Figura 11: Acesso Hotel F sem rampa para pedestres.

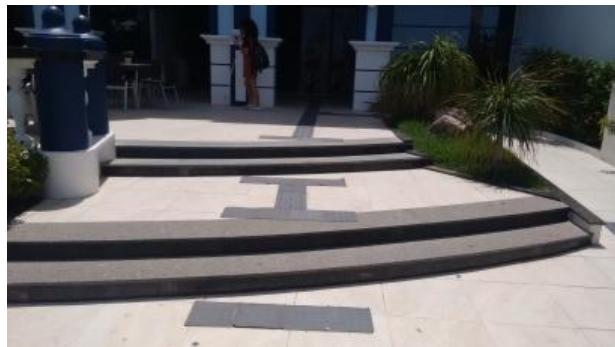
Figura 12: Acesso Hotel H sem corrimãos e com sinalização incompleta.

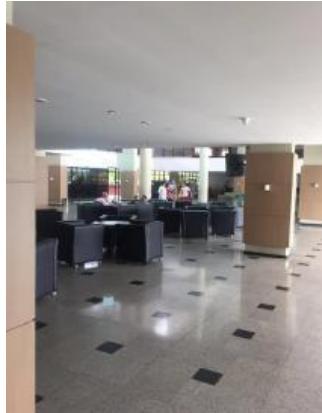
Figura 13: Recepção Hotel F.

O critério de circulações horizontais é o que comprehende os resultados mais positivos obtidos na pesquisa: 88,9% dos hotéis possuem corredores amplos para acesso à recepção, aos elevadores e às suítes. Na grande maioria dos casos os corredores e passagens possuem superfícies regulares, não trepidantes para dispositivos com rodas, com possibilidade de comportar mais de dois usuários (Figura 16). No entanto, no hotel A existem circulações e passagens com 0,95 m à 1,20 m de largura (Figura 17), comprometendo a livre movimentação dos hóspedes.

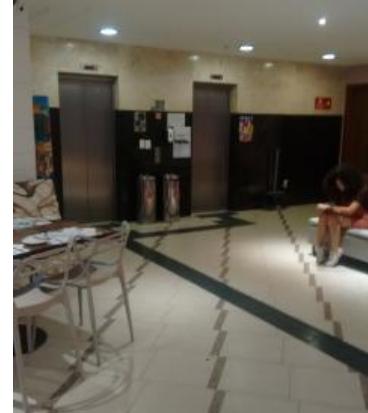
A escassez da sinalização tátil e visual é um problema não só nos acessos das edificações, mas é presente no interior de todos os hotéis analisados para este artigo. O problema é constatado devido a inexistência de qualquer sinalização em 66,7% dos hotéis (Figuras 13 e 14), enquanto 33,3% a oferecem de maneira inadequada. A existência de mapa tátil, sinalizações visuais e sonoras são indispensáveis para o desenvolvimento de uma rota acessível em um meio de hospedagem, facilitando o uso independente pela pessoa com deficiência. No caso do hotel H, por exemplo, o piso tátil existente no acesso guia à recepção e aos elevadores (Figura 15), porém no restante da edificação a sinalização acontece de forma interrompida e desconectada. Interessante mencionar também que o hotel H é o que apresenta as melhores configurações de sinalização dentre os que foram visitados.

Figura 15: Piso tátil Hotel H.

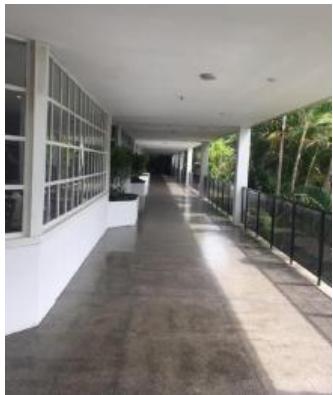
Figura 16: Circulação horizontal Hotel F.

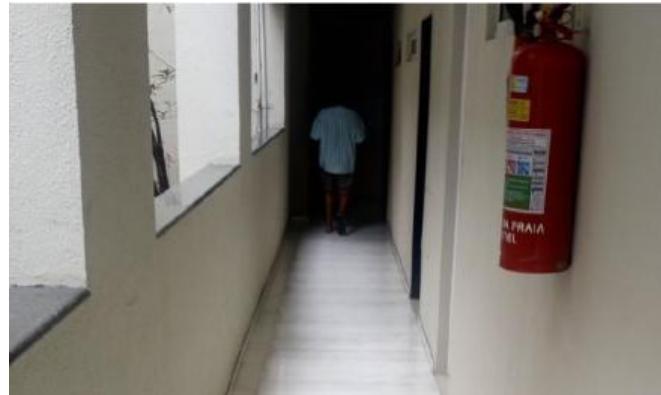
Figura 17: Circulação horizontal Hotel A.

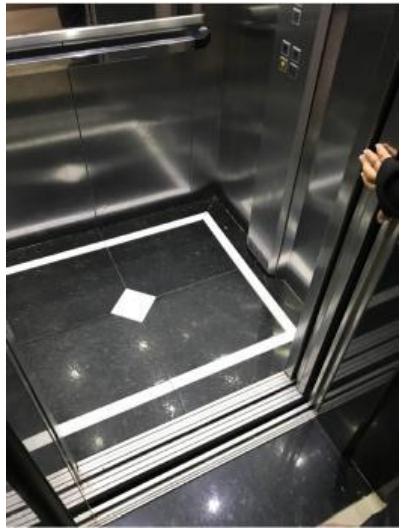
Figura 18: Elevador Hotel D.

Em relação as circulações verticais, mesmo com 55,6% de aprovação, os principais problemas encontrados estão relacionados às larguras dos elevadores, os quais algumas vezes não apresentam as dimensões mínimas de 1,40m x 1,10m sugerida pela NBR 9050 (Figura 18), também existindo a carência de informações de uso em relevo e em Braille (Figura 19). Mais uma vez, no hotel A existem degraus de acesso ao elevador (Figura 20), comprometendo de forma significativa o uso autônomo pelo usuário com alguma deficiência.

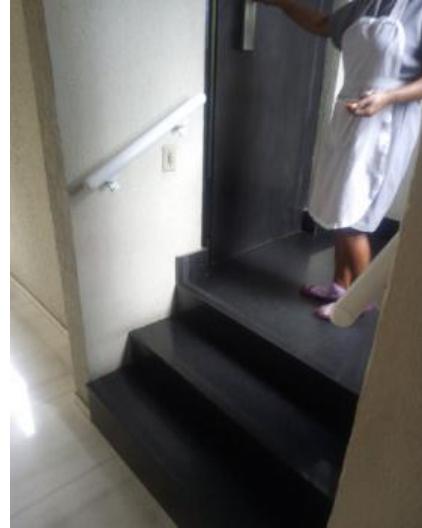
Figura 20: Acesso ao elevador Hotel A.

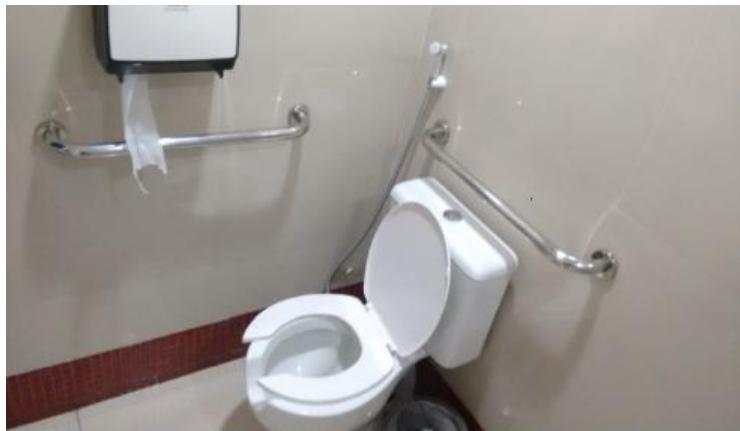
Finalmente, todos os sanitários para uso coletivo dos hotéis apresentaram alguns aspectos positivos, mas não estão totalmente de acordo com as normas. O mais comum entre esses espaços é a existência de sanitários com aberturas frontais, barras de apoio inexistentes ou mal posicionadas, irregularidade nas alturas de cubas e bancadas, além de espaços estreitos para circulação (Figuras 23 e 24).

Figura 23: Sanitário acessível coletivo Hotel F.

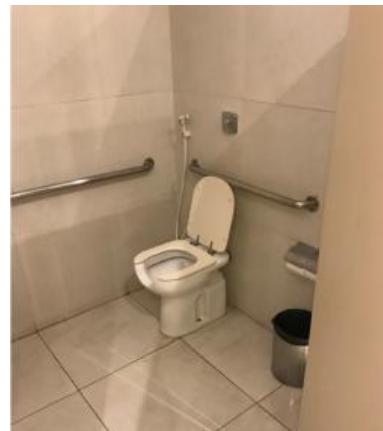
Figura 24: Sanitário acessível coletivo Hotel D.
