APLICAÇÃO DO ÍNDICE DE CAMINHABILIDADE AOS ENTORNOS DAS ESTAÇÕES DOS CORREDORES DE ÔNIBUS EM TERESINA-PI

APPLICATION OF THE WALKABILITY INDEX TO THE SURROUNDINGS OF STATIONS OF BUS CORRIDORS IN TERESINA-PI

LEITE, Nícia Bezerra Formiga (1)

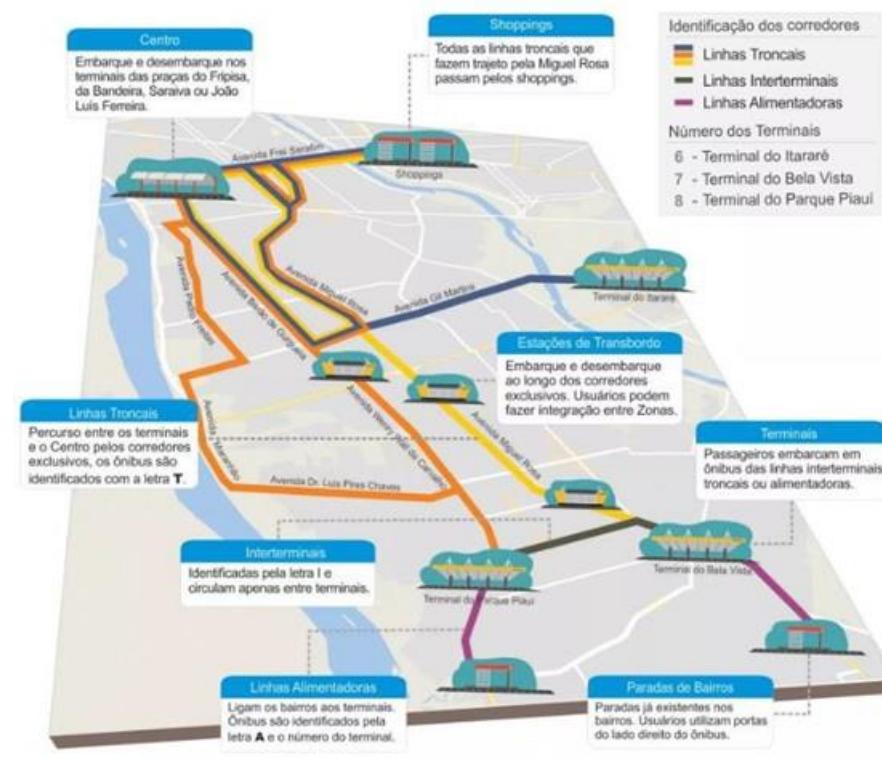
Figura 1 – Esquema de funcionamento do sistema de integração em Teresina-PI.

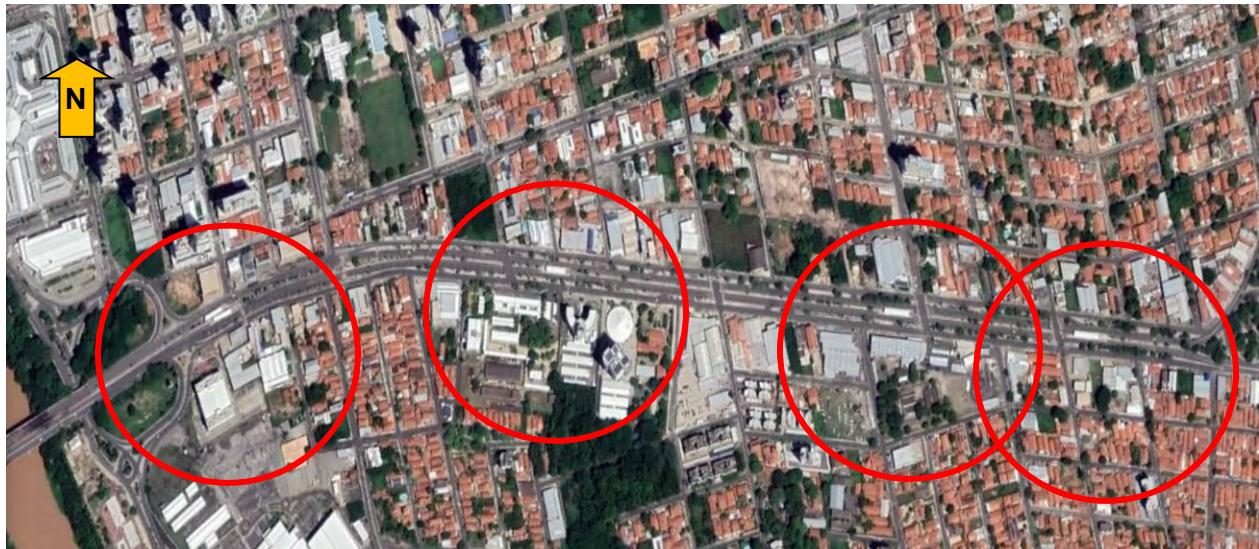
Figura 2 – Imagem aérea do trecho analisado da Av. João XVIII em Teresina-PI, com os raios de abrangências de 200m marcados em vermelho.

Para a realização da pesquisa foram delimitadas quatro áreas circulares de raio 200 metros, com o auxílio de imagens de satélite disponíveis no aplicativo Google Earth, tomando como centro cada estação de transbordo presente do trecho (Figura 2). As condições de cada segmento de calçada foram avaliadas e quantificadas segundo as orientações da ferramenta índice de Caminhabilidade (iCam 2.0), apresentada pelo ITDP Brasil, 2018.

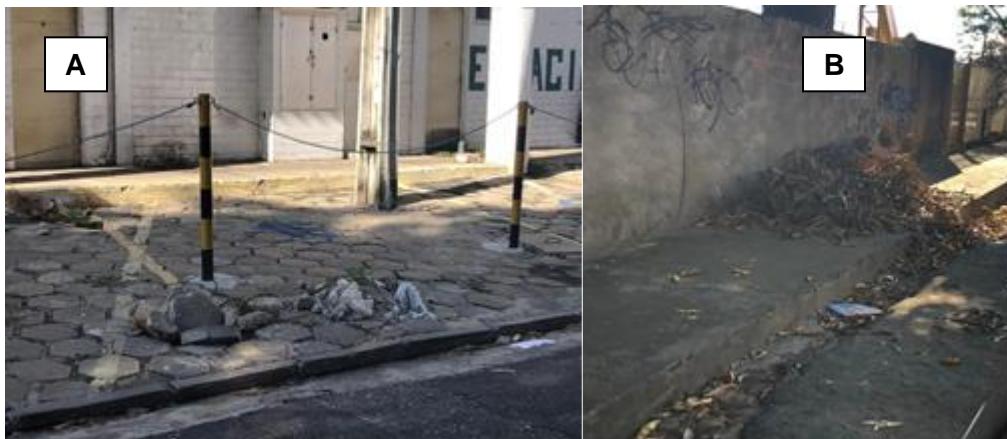
A estação “Universal” foi considerada a primeira estação da Avenida João XXIII a ser analisada, ficando mais a oeste. A área delimitada compreende 8 vias. As calçadas apresentaram diversas imperfeições, desde buracos e leves desníveis, a trechos destruídos ou não pavimentados (Figura 3.A). A inadequação das travessias, a presença de lixo, entulhos e precária iluminação são fatores que dificultam a passagem dos pedestres, sendo esta praticamente impossível para pessoas com algum tipo de deficiência ou restrições em seus

movimentos. Dificilmente encontrou-se alguma calçada com largura adequada para a passagem dos pedestres, por ter sido construída de forma estreita, ou pela presença de obstáculos que reduziam o espaço disponível para passagem, como pode ser observado na Figura 3.B.

Figura 3 – Condições das calçadas do entorno da Estação Universal-PI.

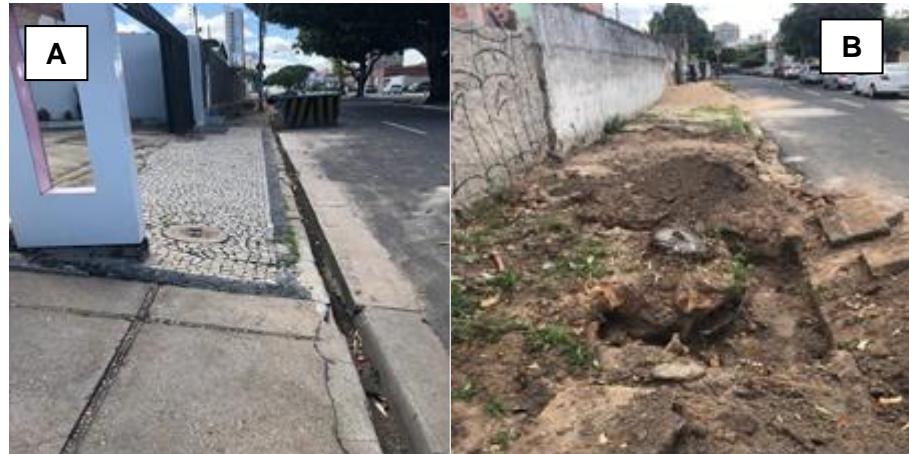
A Estação “DNIT” foi a segunda a ser analisada e a área delimitada a partir da estação compreende oito vias, as notas referentes aos trechos analisados variaram entre 0,72 e 1,15. Tal desempenho se deu pelo fato de os segmentos de calçada encontrarem-se em condições precárias, com largura útil de passagem inadequada, buracos, baixa iluminação, entre outros fatores. Em alguns trechos a calçada apresentava capacidade para comportar o fluxo de pedestres, mas encontrava-se em péssima condição de conservação, ou obstruída por postes, entulhos, letreiros de estabelecimentos, entre outros (Figura 4.A).

Foram observados locais de passagem impossibilitada devido a obras temporárias (Figura 4.B), então deve- se levar em consideração que a calçada pode encontrar-se adequada futuramente, mas no momento não havia sinalização ou percurso alternativo disponibilizado para os pedestres, obrigando estes a mudarem de calçada ou atravessarem pelo meio da via, junto aos demais veículos.

Figura 4 – Condições das calçadas do entorno da Estação DNIT.

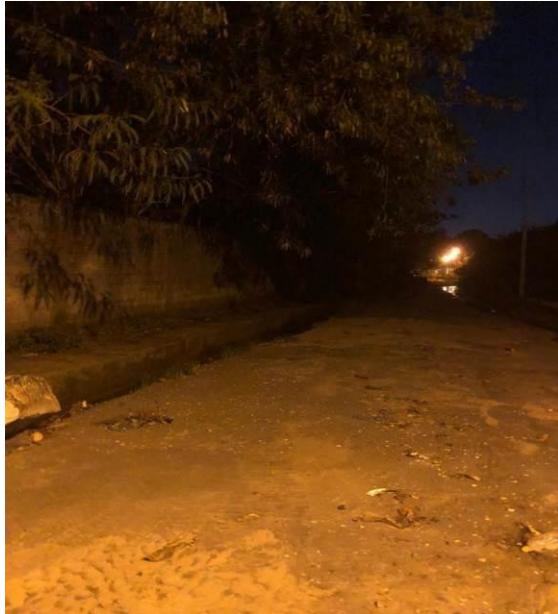
A quarta e última estação, que fica mais a leste, compreende uma área com 11 vias analisadas. A pontuação geral obtida pela Estação “Balão do São Cristóvão” foi “insuficiente” segundo os parâmetros adotados. Nessa estação estavam presentes os mesmos fatores de inadequação presentes nas anteriores, havendo segmentos de calçada inadequados segundo a legislação local, sujos, mal iluminados (Figura 6), estreitos e sem condições de utilização.

Figura 6 – Condições das calçadas do entorno da Estação Balão de São Cristóvão.
